潼关县太洲矿业有限责任公司
潼关县蒿岔峪甘斜凹西坡金矿
矿山地质环境保护与土地复垦方案

矿山地质环境保护与土地复垦方案

编制单位：陕西绿润环境工程研究院有限公司

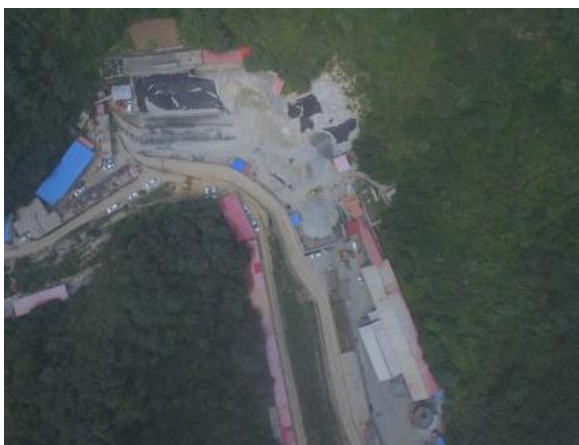
照片 1.3-3 选矿厂 (镜像 N)

选矿厂紧邻工业场地东侧，建设有破碎筛分车间、球磨浮选车间、脱水车间、沉淀池等采矿工业设施，于 2001 年建成投产，生产能力为 125t/d，尾矿采用管道运输至尾矿库，尾矿库外排废水排入蒿岔峪。选矿厂长约 130m，宽约 25，占地约 0.27hm²。见照片 1.3-3~1.3-4。

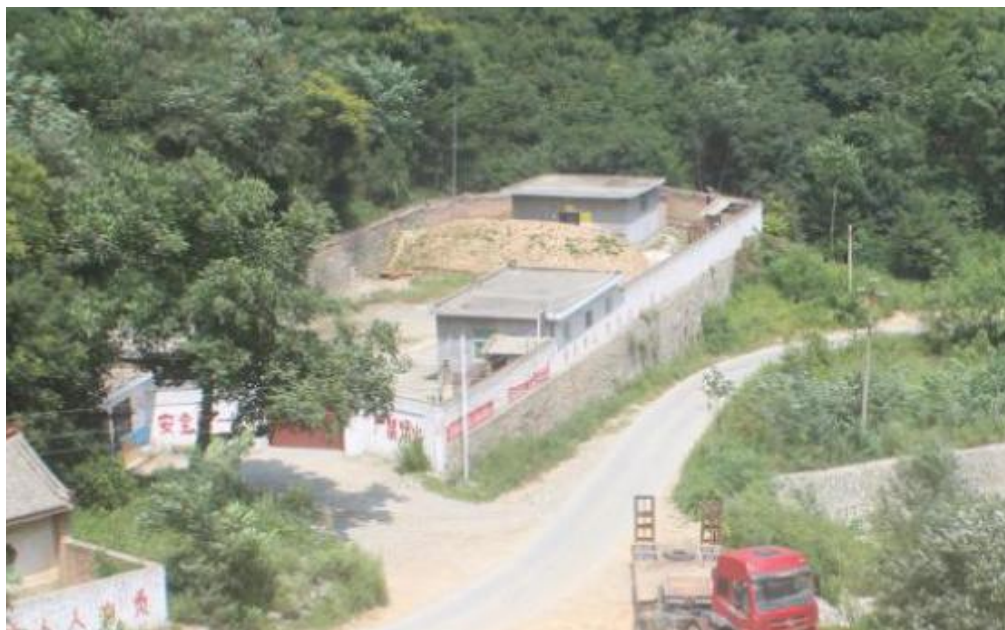
照片 1.3-5 炸药库（镜像 EN）

炸药库位于选矿厂东北侧约 100m，呈近似长方形，长约 15m，宽约 18m，占地约 0.1hm²。见照片 1.3-5。

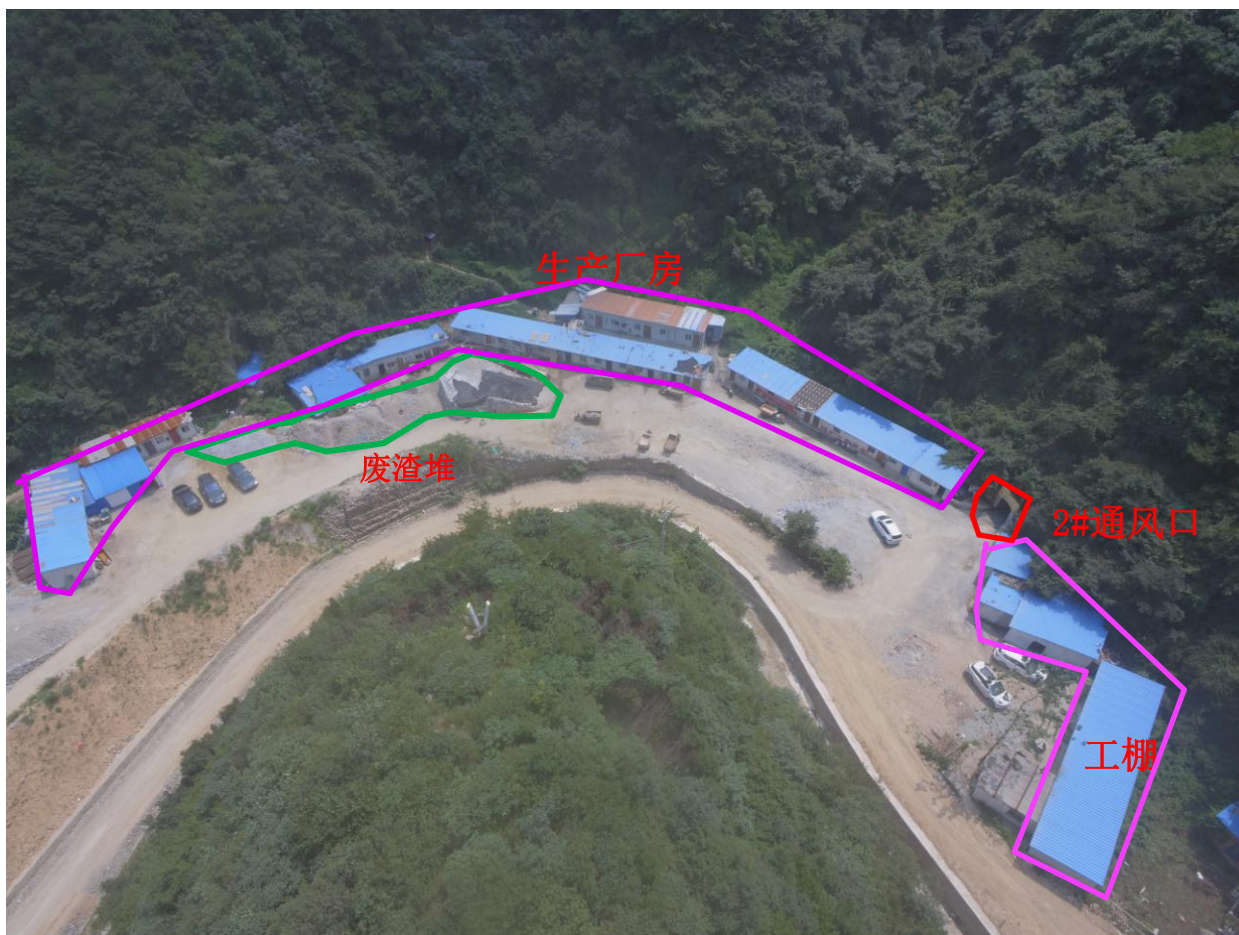
照片 1.3-8 PD69 临建场地全貌图 (镜像 WN)

PD69 临建场地位于 PD69 硐口附近，建设有空压机房、井口值班室、变电室、工棚、废石场。在 PD1285m 平硐口附近有 44 间生产房和 5 间工棚。矿区范围内开采标高以上曾有多处坑口和废石场，现使用 PD69 位于工业场地内，PD69 临建场地长约 100m，宽约 25m，占地约 0.25hm²，见照片 1.3-8、1.3-9。

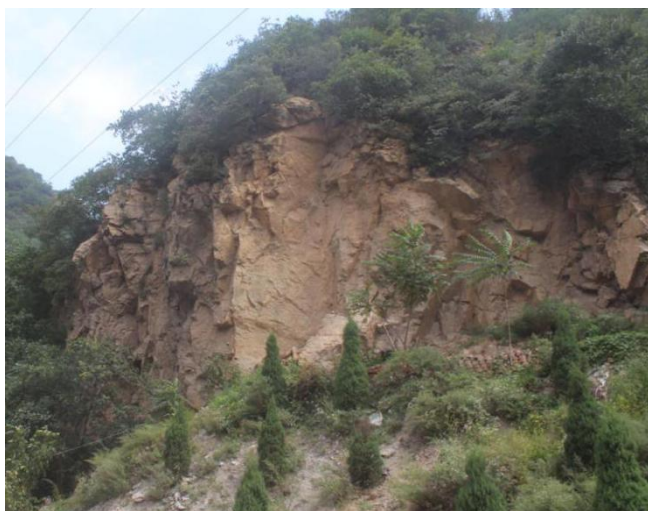
照片 3.2-1 B1 崩塌隐患点 (镜向 SE)

B1 隐患崩塌位于工业场地临建场地 2 东边，即工业场地大门对面（照片 3.2-1，图 3.2-2），地理坐标：东径：110°12'52.34" 北纬：34°26'12.32" 岩体呈陡立状，局部岩体悬空，崩塌体高约 21m，宽约 40m，厚 2~3m，崩向 300°，体积约 200m³，组成物质为片麻岩，岩石比较破碎，风化后呈灰黄色，发育两组节理，一组倾向北西，一组倾向南东。因风化剥蚀和河沟冲蚀，使坡体下部陡立，顶部部分岩体悬空，常有碎石、岩块掉落，现状稳定性差，岩体崩塌后可能堵塞河道，威胁其下方过往行人、车辆的安全，现状评估危险性中等。

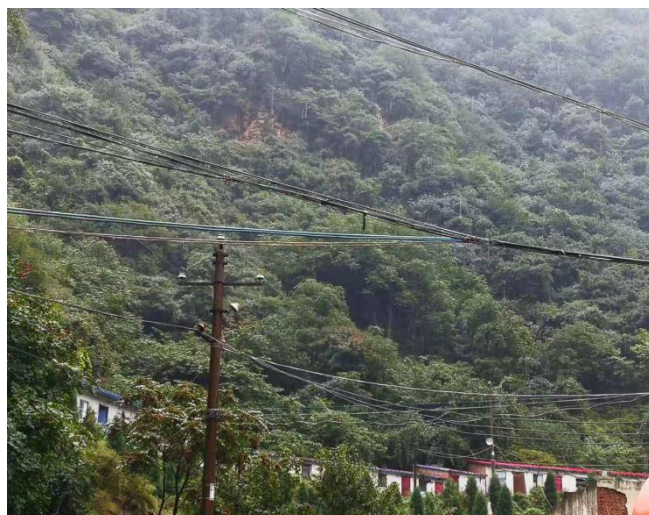
照片 3.2-2 B2 崩塌隐患点 (镜向 E)

B2 隐患崩塌位于工业场地临建场地 2 处正后方（照片 3.2-2，图 3.2-3），地理坐标：东径：110°12'46.84" 北纬：34°26'05.97"，岩体呈陡立状，局部岩体悬空，崩塌体高约 30m，宽约 70m，厚 2~3m，崩向 280°，组成物质为片麻岩，岩石比较破碎，风化后呈灰黄色。因风化剥蚀和河沟冲蚀，使坡体下部陡立，顶部部分岩体悬空，常有碎石、岩块掉落，现状稳定性差，岩体崩塌后可能威胁其下方临建场地（采矿工棚），及过往行人、车辆的安全，现状评估危险性中等。

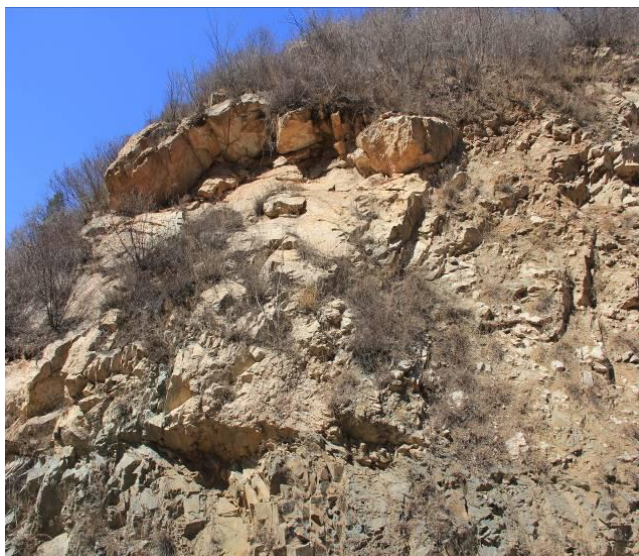
照片 3.2-3 B3 崩塌隐患点（镜向 E）

B3 崩塌隐患位于潼洛公路黑峪子沟西坡 (照 3.2-3, 图 3.2-4), 地理坐标: 东经: $110^{\circ}11'41.48''$ 北纬: $34^{\circ}26'27.54''$, 岩体呈陡立状, 局部岩体悬空, 坡高约 24m, 宽 50m, 厚约 2~3m, 崩向为 120° 。坡体为人工切坡修路形成的陡坎, 组成物质为洞沟组混合岩化黑云斜长片麻岩夹斜长角闪岩、磁铁石英岩, 节理裂隙发育, 岩石破碎。下部河道, 上部有少量

岩体悬空，现状稳定性较差，常有碎石掉落，威胁其下方过往行人、车辆的安全，现状评估危险性中等。

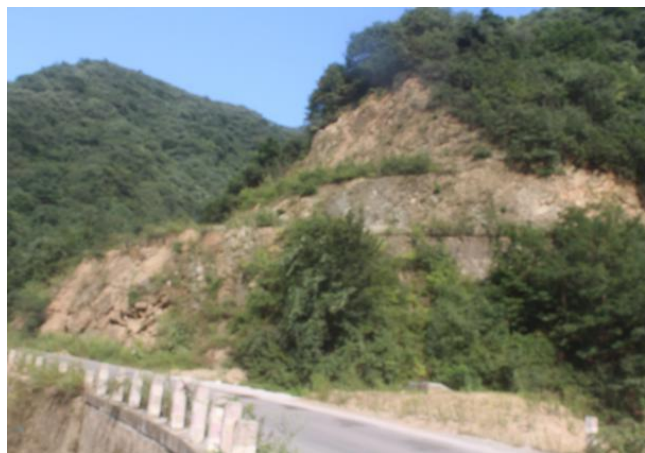
照片 3.2-4 B4 崩塌隐患点（镜向 N）

B4 崩塌位于潼洛公路黑峪子沟西坡（照片 3.2-4, 图 3.2-5），地理坐标：东径： $110^{\circ}11'21.19''$ 北纬： $34^{\circ}26'01.39''$ ，岩体呈陡立状，局部岩体悬空，坡高约 30m，宽 40m，厚约 2~3m，崩向为 160° 。坡体为人工切坡修路形成的陡坎，组成物质为洞沟组混合岩化黑云斜长片麻岩夹斜长角闪岩、磁铁石英岩，节理裂隙发育，岩石破碎坡体上部可见潼洛公路挡墙，下部河道，上部有少量岩体悬空，现状稳定性较差，常有碎石掉落，威胁其下方过往行人、车辆的安全，现状评估危险性中等。

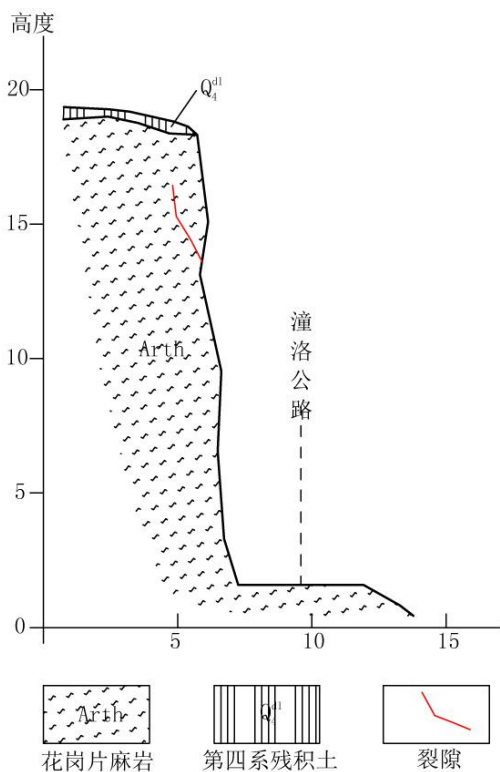
图 3.2-6 B5 崩塌隐患剖面示意图

B5 崩塌位于位于潼洛公路黑峪子沟东坡（照片 3.2-5, 图 3.2-6），地理坐标：东径： $110^{\circ}11'21.15''$ 北纬： $34^{\circ}26'03.07''$ ，为一小型基岩崩塌隐患群，坡高约 15~20m，宽约 200m，厚 1~2m，崩向 305° ，坡度近于直立，斜坡上部为第四系坡堆积层，下部为片麻岩，修路人工切坡形成陡边坡，因基岩风化破碎，在强降雨作用下发生塌落，威胁其下部公路运营安全，现状稳定性差，危险性中等。

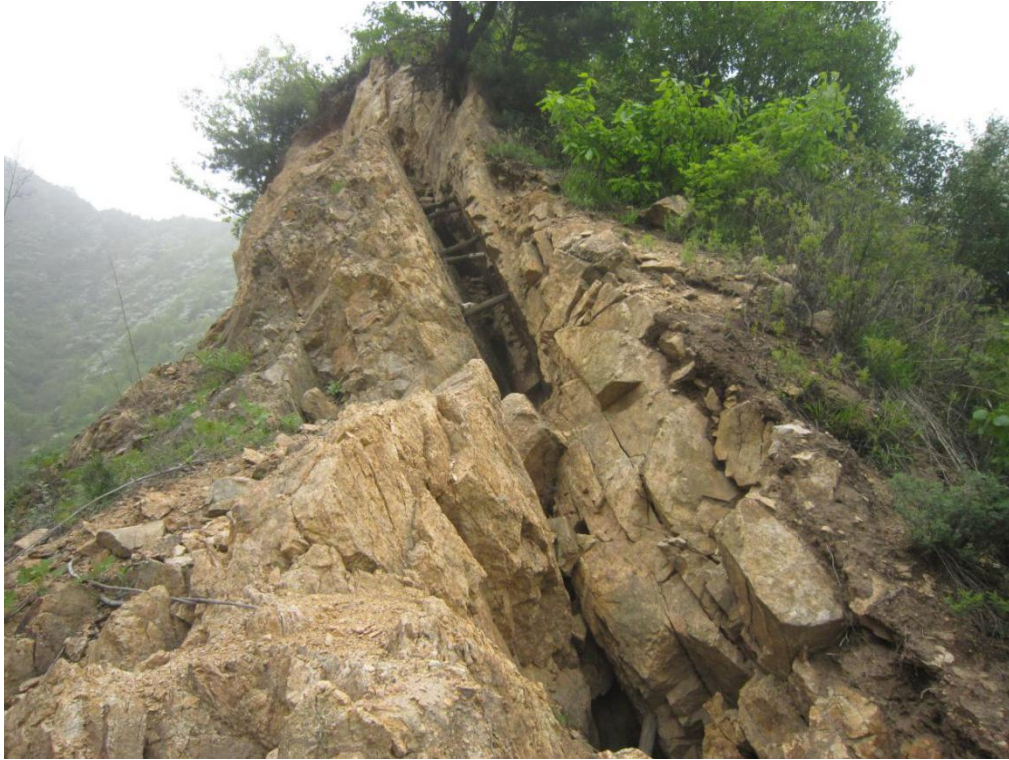
照片 3.2-6 坡体后缘裂缝

根据野外调查，滑坡区的地层倾向 125° ，坡面倾向 120° 左右，岩体层面和该处的坡向基本一致。另外根据野外调查走访，在该滑坡发生的主要原因是矿山开采爆破，造成坡体开裂，变形失稳（见照片 3.2-6）。

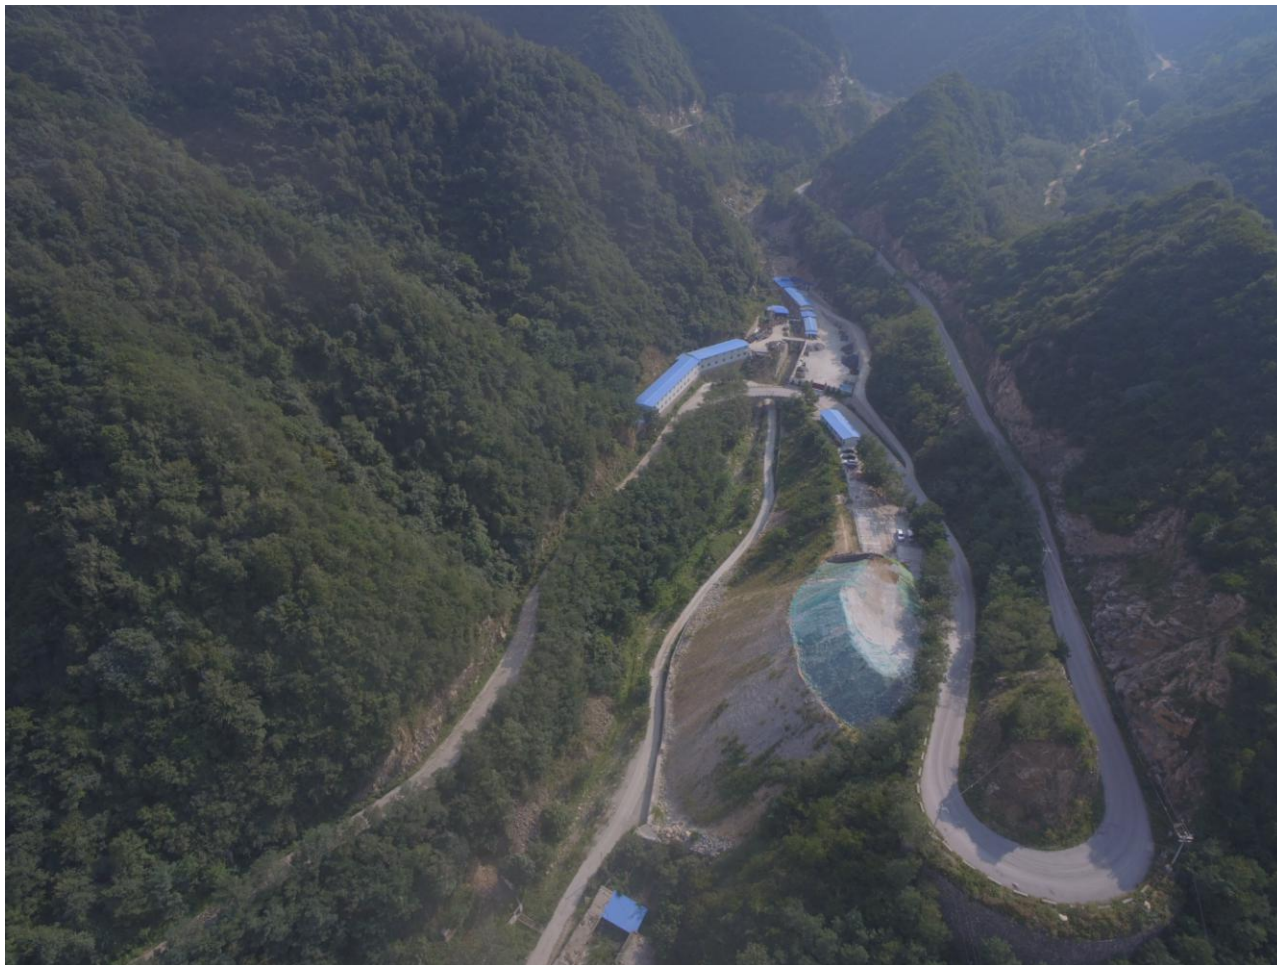
照片 3.2-10 黑峪子沟沟道全貌图（镜像 EN）

黑峪子沟高程介于 1358~1594m 之间（相对高程），高差较大，地貌主要为陡峻的斜坡地貌，两侧山体斜坡坡度较陡，坡度为 30°~60°，植被较发育，多为低矮灌木。流域的形状便于水流的汇集；暴雨或强降雨时期，大部分降水可在瞬间沿坡面下泄，便于水流的迅速汇集。黑峪子沟道长约 1.6km，沟床纵坡比降为 31.8%，两岸山坡坡度为 30°~60°，促使汇集的地表径流具有较强的冲击力，运动中不断冲刷并携带走大量松散固体物质而形成泥石流。

开采矿山排出的废石加大了沟床坡度，使山坡变陡，地面高差加大，从而加大了侵蚀能力；沟道内的渣堆主要为有 ZD6，废渣堆由片麻岩碎石、块石组成，粒径小于 100mm 的占 60%-70%，弃渣量约 2500m³，大量矿渣废石堆放，造成沟床压缩，增大流深与流速，也就增强了流体的动力和冲刷力；由于堆放的渣堆造成沟道局部或全部堵塞，水土不断积累，增大了势能。增大了泥石流发生的可能性，见照片 3.2-10。

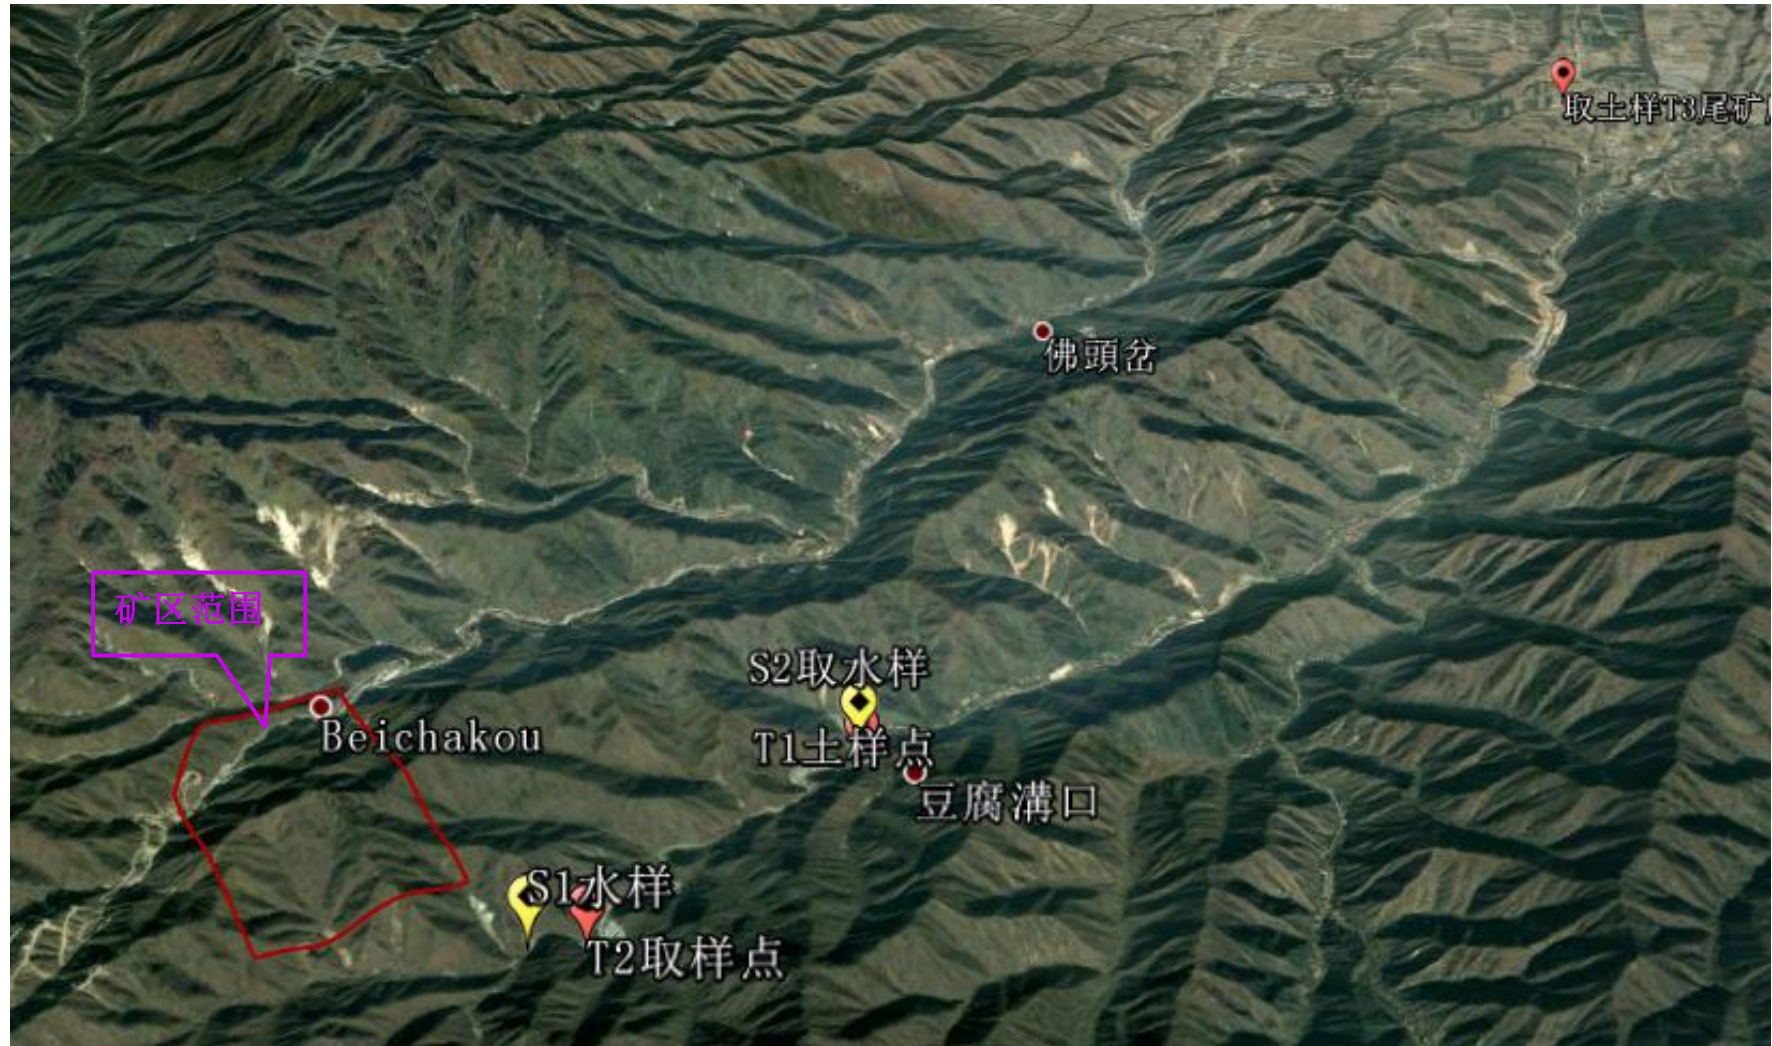
图 3.2-11 矿区地下水环境质量现状取样点示意图

水质标准》(GB/T14848-2017)中III类水质标准以及《地表水环境治理标准》(GB3838-2002)的要求,水质良好。取样点见图 3.4-11,照片 3.2-9~3.2-12。检测结果见表 3.2-5。
