潼关县广鹏矿业有限责任公司潼关县太峪金矿区 Q2820 号矿脉
矿山地质环境保护与土地复垦方案

编制单位：陕西地质工程有限公司

矿山地质环境保护与土地复垦方案信息表

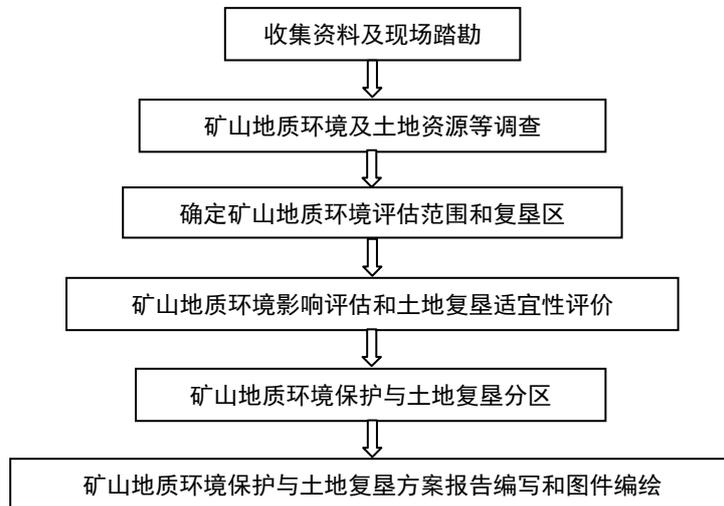
图 0.6-1 矿山地质环境保护与土地复垦工作程序框图

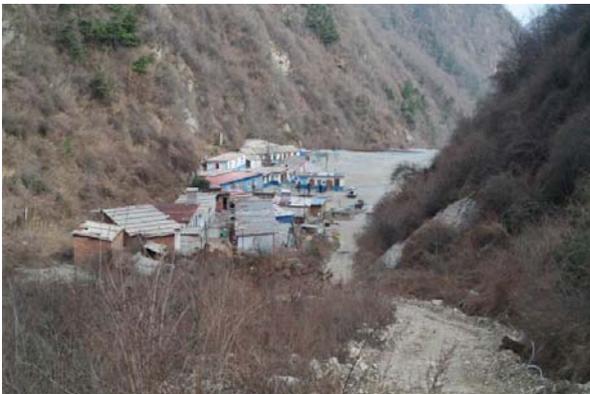
本矿山矿权位于潼关县太要镇太峪东沟，矿山主平硐工业场地布置于潼关县善车峪镇善车峪西沟，（善车峪西沟一坑，X:3809490、Y:37438019），采矿工业场地、矿石临时堆场、临时废渣场、办公及生活区整体修建在废渣堆 ZD1 的平台上，坑口工作人员的居住区在坑口南侧，管理区位于坑口北侧。ZD1 废渣堆占地 1.03 hm^2 （渣堆平台长约 200m，宽平均约 40m，面积约 0.80 hm^2 ；渣堆边坡面积约 0.23 hm^2 ），该处工业场地整体占地面积 1.66 hm^2 ，占地类型为采矿用地。

照片 1.3-1 1308 主平峒工业场地全貌

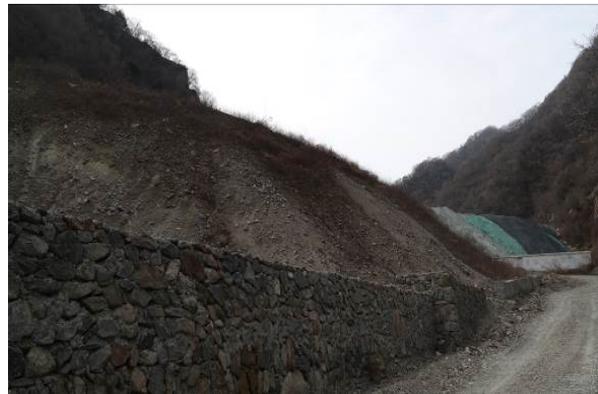
照片 1.3-2 ZD1 废渣堆底部

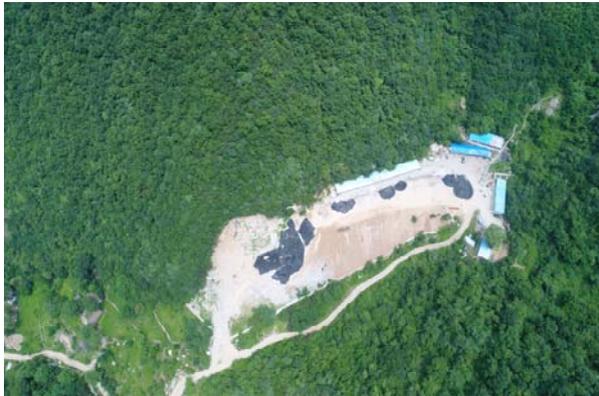
矿山共设置 2 个平硐口，除 1308 主平硐外，另外还设置有太峪大安沟风井平硐口，兼用提升矿石（X:3809625、Y:37435550），目前，均在生产中。风井工业场地与 ZD2 废渣堆连在一起，风井工业场地位于沟谷南坡，ZD2 废渣堆整体沿沟谷北坡堆积，风井工业场地的办公及生活用房分布在 ZD2 渣堆平台之上，ZD2 废渣堆整体占地约 0.91 hm^2 （渣堆平台长约 150m，宽平均约 40m，占地约 0.59 hm^2 ；渣堆边坡占地约 0.32 hm^2 ）。该处工业场地整体占地约 1.28 hm^2 ，占地类型为采矿用地和其他草地。

照片 1.3-5 风井工业场地及 ZD2 渣堆全貌

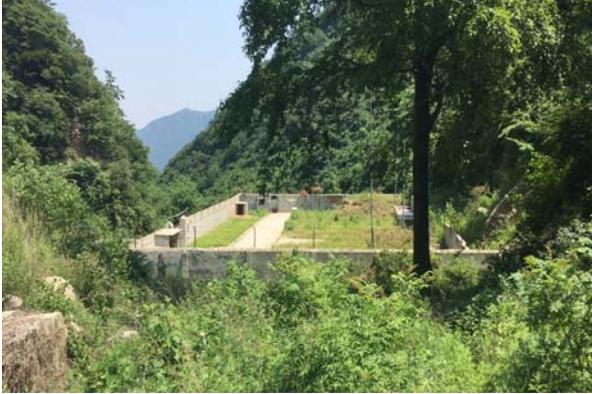
(3) **炸药库**：炸药库位于矿区范围外善车峪西沟上游，在主平硐口以北右岸山脚下，该炸药库经过专项设计后建设，已通过当地公安部门审批验收合格。炸药库占用裸土地约 0.09 hm²，内设炸药库、雷管库、警卫室等（照片 1.3-9、1.3-10），

照片 1.3-9 炸药库

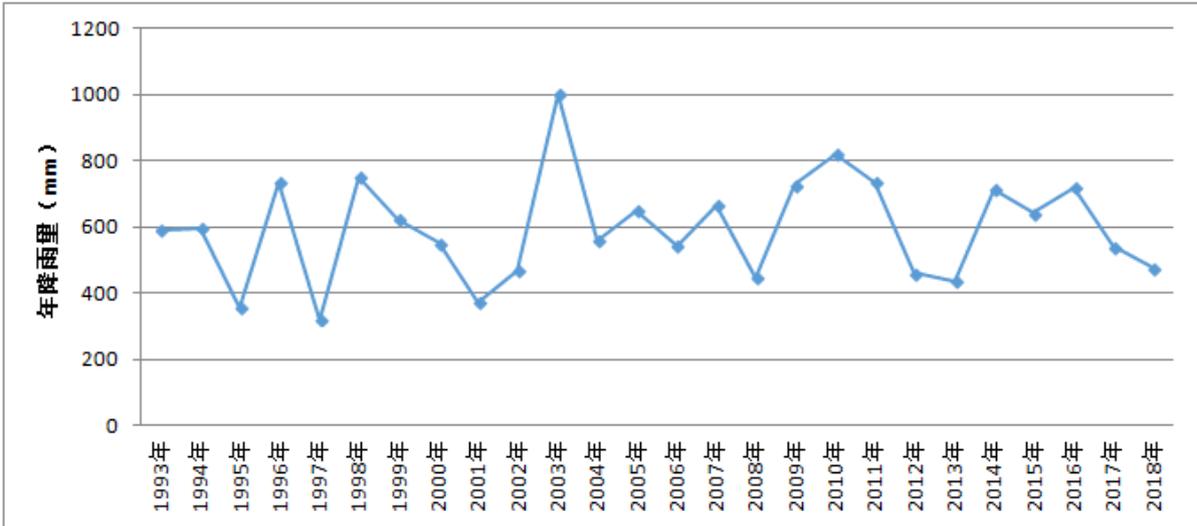
潼关县多年平均降水量 636.5mm，蒸发量 1193.6mm，降水量仅是蒸发量的 49.2%。年最大降水量 988.6mm（2003年），最小降水量 389.1mm（2012年），南北差异明显，由南向北递减(图 2.1-1)。冬季(12、1、2月)干旱少雨，降水 21.6~25.0mm；夏季(7、8、9月)湿润多雨，降水 225.6~390.8mm。日最大降水量 172.9mm（2010年7月22日），日最大降雨量在 100mm 以上为十年一遇。日降雨量在 50mm 以上平均两年一遇。最大降水量出现在 7、8、9 三个月的年份占 76.19%。根据多年暴雨发生时间统计表可以看出，暴雨多形成在 7、8、9 月份。大于 50mm 的暴雨 5 次，100mm 的暴雨 5 次（图 2.1-2）。

图 2.1-1 潼关县 1993-2018 年降水量变化曲线图

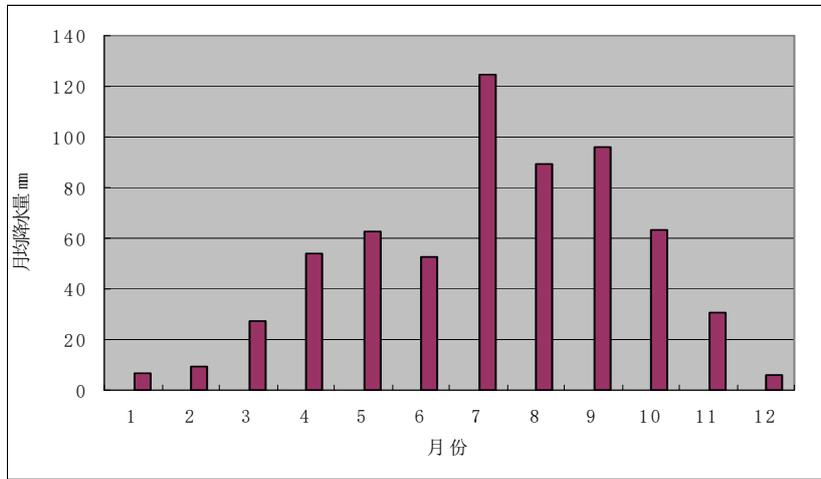
图 2.1-2 潼关县多年月均降水量直方图

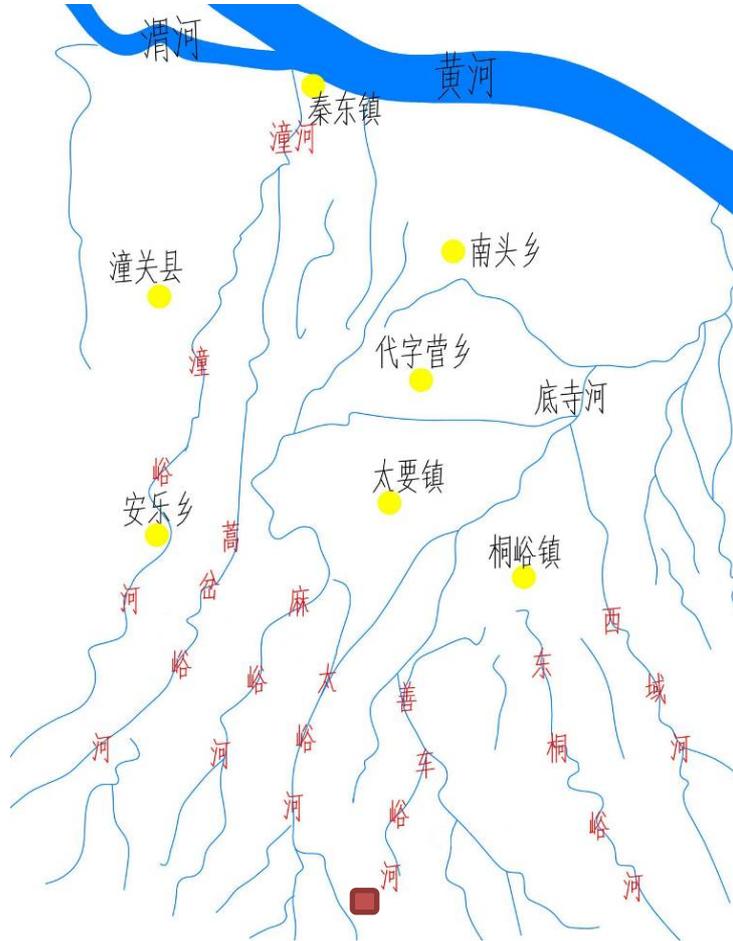
区内主要河流为善车峪主沟，其属黄河流域三桥河水系，该河经梯子沟-东沟，穿过矿区，在峪口流经工业场地，为常年性流水。受降水影响，雨季流量较大，主沟呈北北西向，沟谷长14.5Km，流域面积27.88km²，由南向北径流，平均流量为80.9升/秒左右。最小流量仅十余升/秒。洪水期最大流量可达10640升/秒左右（照片2.1-1、照片2.1-2）；地表水补给源主要是大气降水，次为基岩裂隙水和局部分布于沟谷坡脚部位的第四系残坡积层中的地下水；矿区地表水系见图2.1-3。

图2.1-3 矿区地表水系分布图

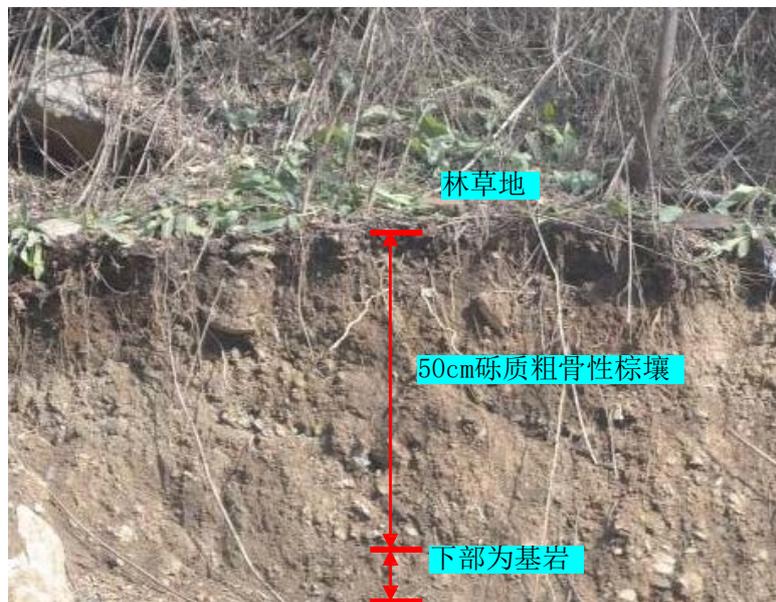
棕壤、褐土占全区总土地面积的 82%，为森林和经济林土壤，其特点为粘化度高，夹有石渣，透水性差，粘重坚实，土层较薄，易于流失。土壤容重为 $1.2\text{g}/\text{cm}^3$ ，孔隙度 52%，粘粒比为 17%，有机质含量为 1.3%，全氮 0.07%，全磷 0.09%，全钾 2.36%，速效磷 19.0Pm，速效钾 166Pm，碱解氮 55.6Pm。

照片 2.1-4 矿区内典型棕壤土壤剖面

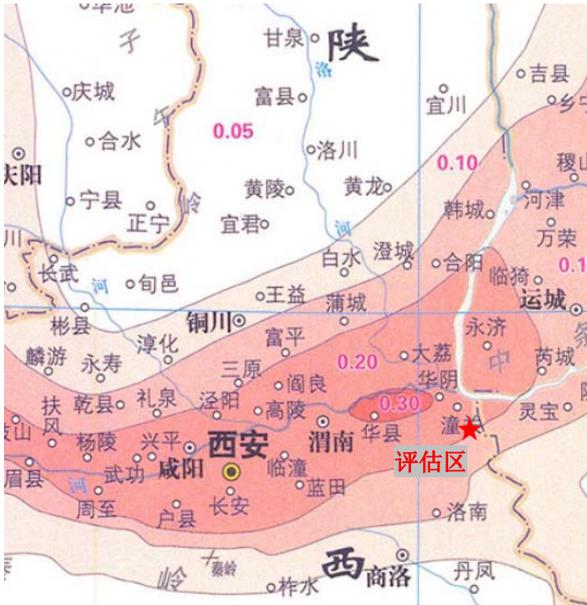
根据《中国地震动参数区划图》（GB18306-2015）标准，本区地震动峰值加速度： $0.2(g)$ ，震动加速度反应谱特征周期： $0.45s$ （图 2.2-2、图 2.2-3）

图 2.2-1 地震峰值加速度图

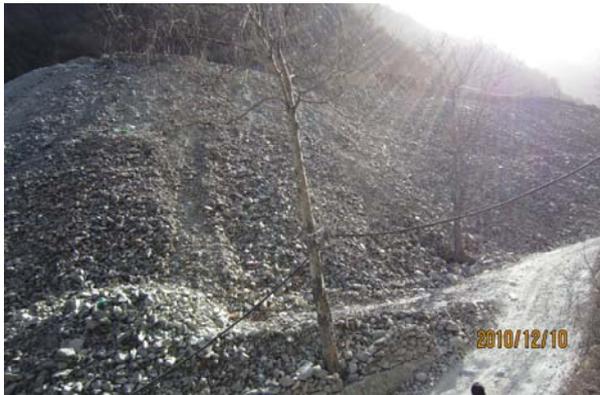
照片 2.6-1 原 ZD1 废渣堆无序堆放

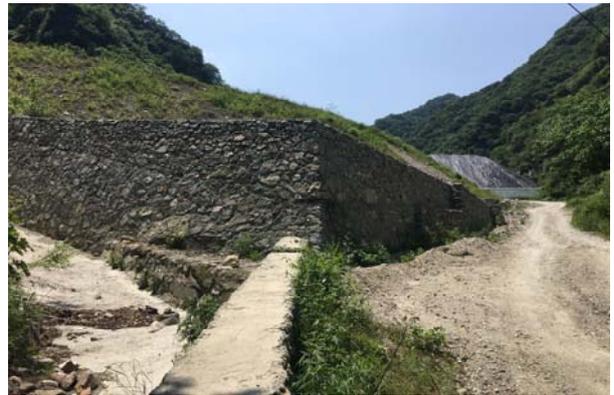
通过实际现场勘查，矿山企业按照原矿山恢复治理方案实施了部分环境治理工程和少量地质环境监测工作，累积投入治理资金94.50万元，主要工作为：对废石渣堆修筑了拦渣坝，对渣坡进行了覆土工程，对坑内采空区进行了充填以及开展了地质环境监测工作。已实施工程量见表2.6-2，具体实施内容如下：

照片 2.6-2 现已修建挡墙及排洪渠+坡面复绿

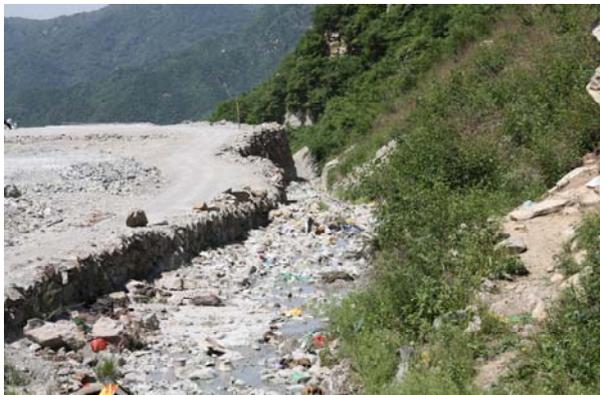
照片 2.6-3 原 ZD1 废渣堆挤占河道

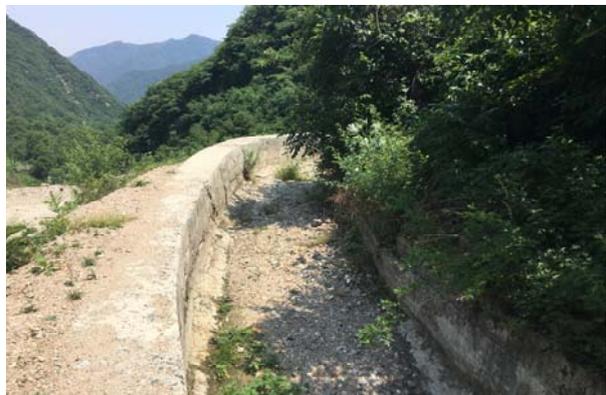
照片 2.6-4 现已修建排洪渠

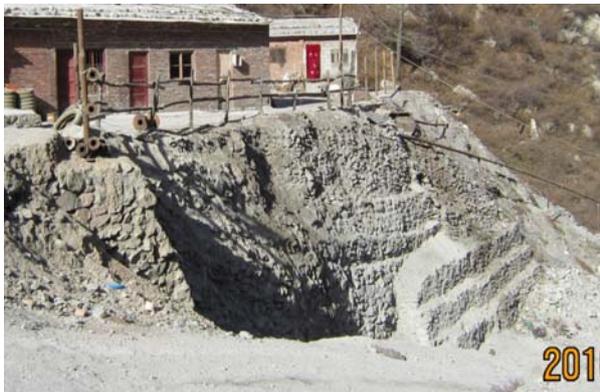
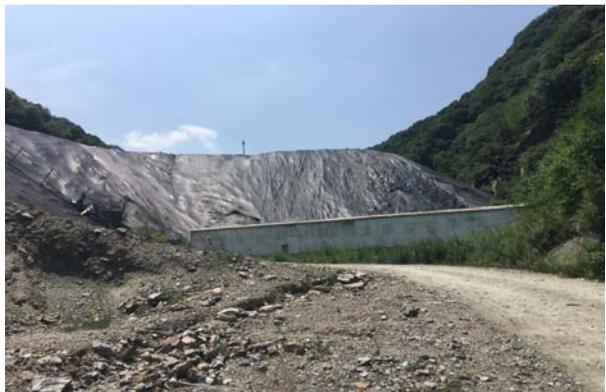
照片 2.6-5 原崩塌隐患

照片 2.6-6 现已修建挡墙

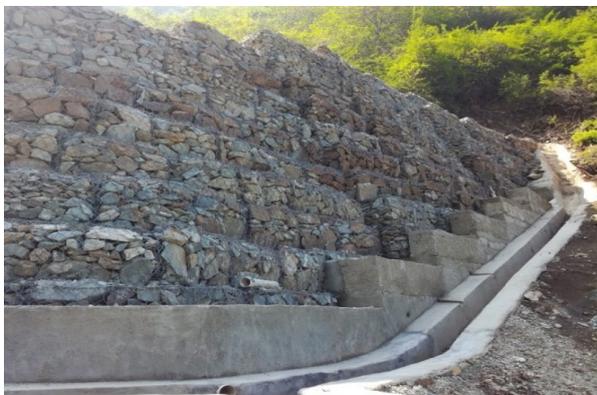
矿区周边金矿分布较多，区内主要的矿山地质环境问题为采矿弃渣所形成的泥石流隐患和弃渣堆对区内土地资源的影响与破坏。根据现场调查及走访，潼关县已申请中央财政资金对南部矿区的西潼峪和蒿岔峪两条峪道实施了矿山地质环境综合治理，主要治理工程有弃渣废石清运、挡墙、拦渣坝、排洪渠、石笼防护网（见照片2.3-1—2.3-6）和覆土绿化工程等，部分沟谷布设有泥石流自动化监测仪。

照片 2.6-7 蒿岔峪龙湾沟格宾护脚墙+截排水沟

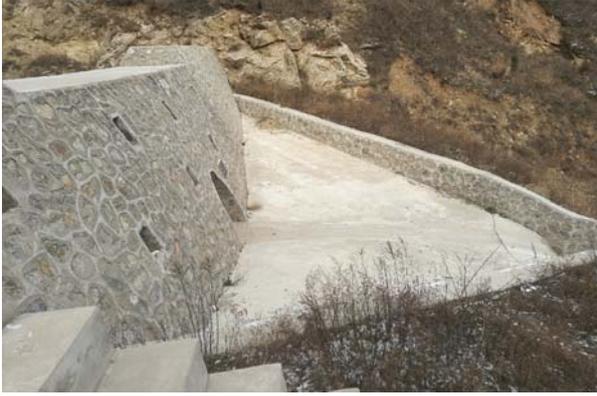
照片 2.6-9 蒿岔峪来福沟拦挡坝

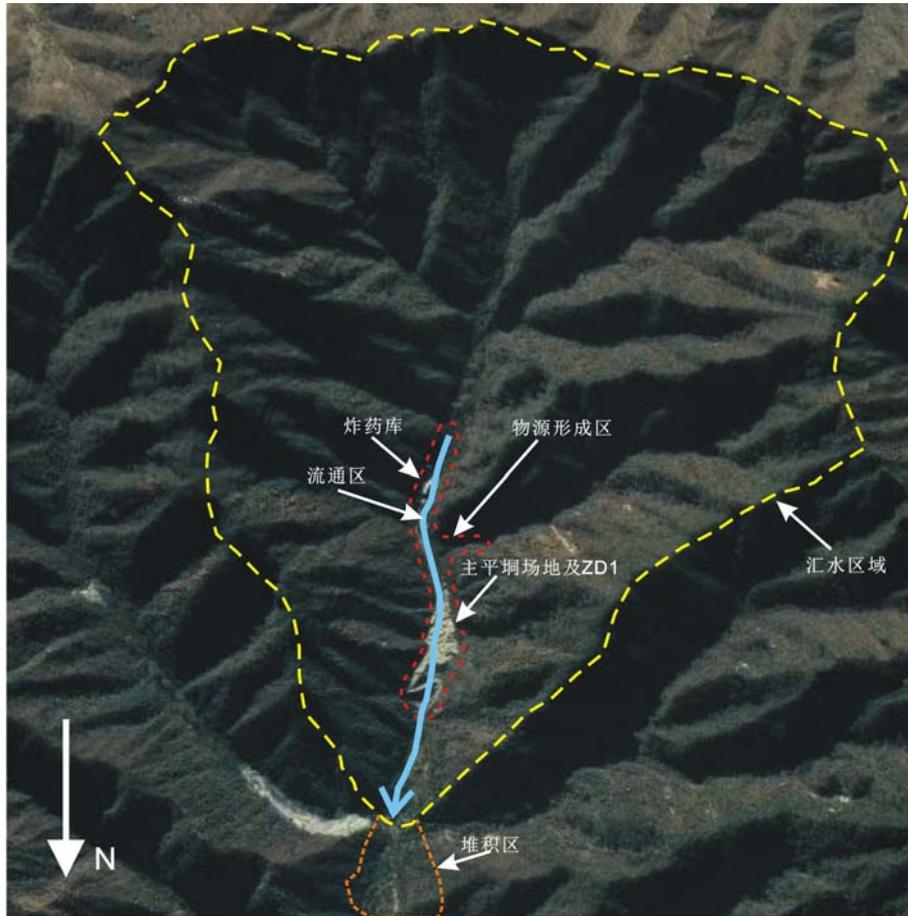
地形地貌:广鹏矿业平硐口工业场地位于善车峪西岔上游的西沟中，沟谷属典型“V”字形沟谷，地势总体南高北低，海拔 1774-1216m，相对高差 550m，沟谷两侧山坡坡度 30°~60°，总坡降比 309‰，自大西沟沟脑至下游对沟岔沟口沟长约 1.6km，汇水面积 2.43km²，峪道两侧山坡残坡积以碎石土为主，植被多为乔、灌木及草地，出露基岩为条带状混合岩、斜长片麻岩等，岩石结构较完整，抗风化能力较强。

图 3.2-1 善车峪大西沟泥石流沟 N1 概况

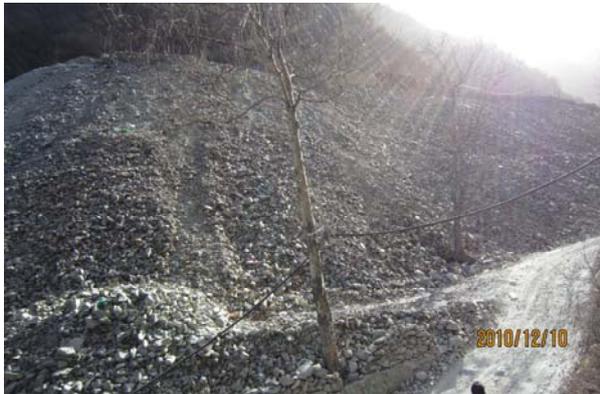
泥石流隐患松散固体物源:本矿山矿区范围人类工程活动较为频繁，沟道内主要松散固体物源为矿山开采形成弃渣。矿方于平硐口分布有一临时废渣堆 ZD1（照片 3.2-1，3.2-2），矿部、生活区及矿业设施均分布在该废渣堆上，场地总体长约 330m，宽约 10-50m，渣堆高度约 9m，方量约 3.4 万 m³，废渣块石粒径平均约 12×9×6cm，90%以上物源粒径在 10mm 以上，物源颗粒粗大、透水性好，雨水及径流容易穿透流出，一般降雨条件

下不会造成溃决而形成泥石流。前沟谷废渣堆自然休止角 36° 左右。原沟床宽 10-30 米，渣堆受地形所限顺坡弃下且主要沿沟底堆放，使原沟床完全填埋并被抬高，为此根据原方案，沿沟谷右岸修建了排洪渠。另外，矿方沿废渣堆边坡修建了拦挡墙，目前废渣堆稳定性较好。但在极端暴雨条件下，可能堵塞行洪通道，为矿渣型泥石流的发生提供了物源。

照片 3.2-1 原废渣堆情况

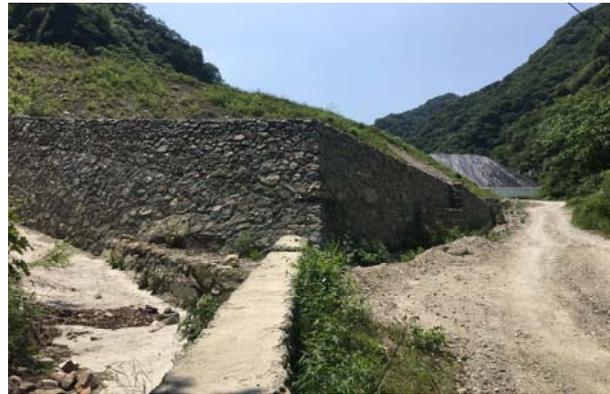
照片 3.2-2 ZD1 渣堆下游情况

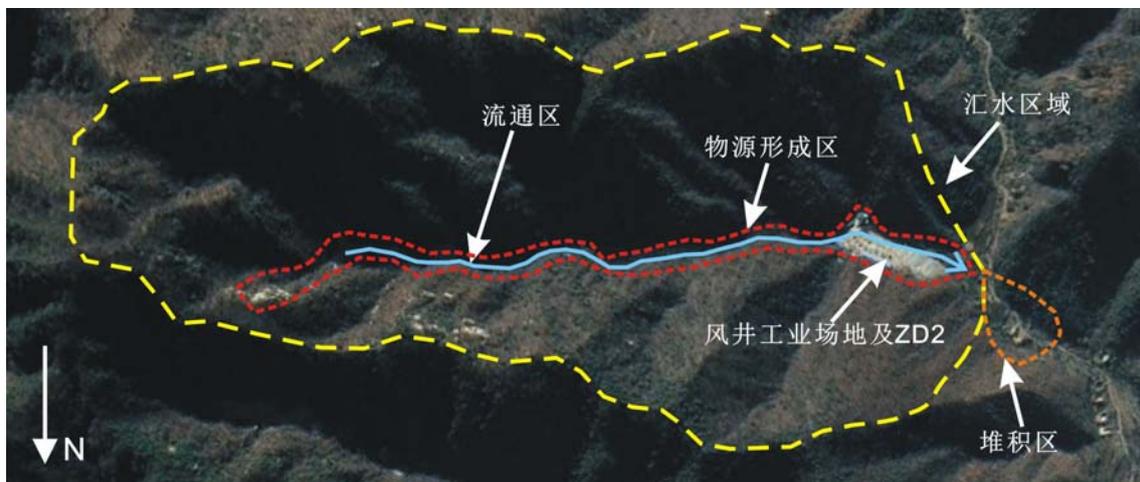
地形地貌：大安沟位于太峪上游，沟谷走向约 265° ，沟道横断面呈“V”字型，沟脑海拔 1750m，沟口海拔 1100m，高差 650m，沟长约 1900m，纵坡降 252‰，汇水面积约 0.67km^2 ，两侧坡体坡度约 $30^{\circ}\sim 40^{\circ}$ ，沟底一般宽 20~60m。两侧山坡上为碎石土，植被多为乔、灌木及草地，出露基岩为条带状混合岩、斜长片麻岩等，岩石结构较完整，弱风化。

图 3.2-2 太峪大安沟泥石流沟 N2 概况

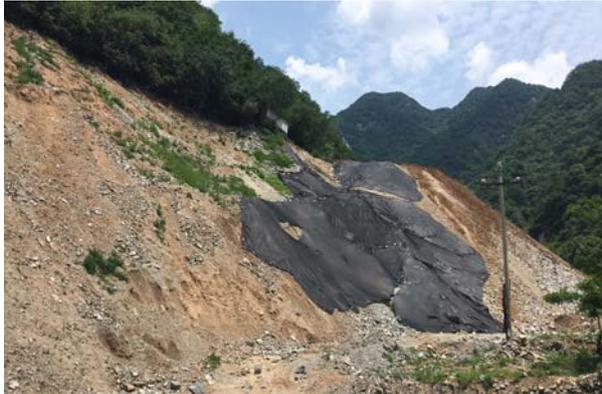
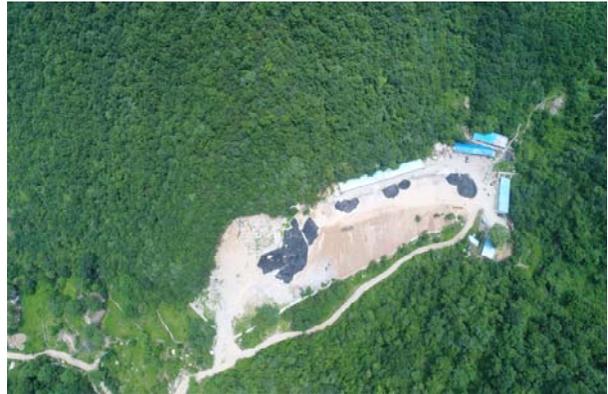
沟内废石弃渣随主要沿沟谷北坡堆放渣堆下游河床较宽，约 20-30m，下游废渣挤占约 1/3-1/2 河道；上游河道相对较窄，原沟床不足 10m，废渣及工业场地完全挤占河道。矿方在上游修建过水涵洞，沿河道在渣堆底部修建有简易拦挡墙，稳定性一般。现阶段，沟道内弃渣矿山开始自行清除，目前沟道内剩余弃渣总量约为 2.4 万 m³。在暴雨条件下，可能引发泥石流灾害。

照片 3.2-3 ZD2 废渣堆概况

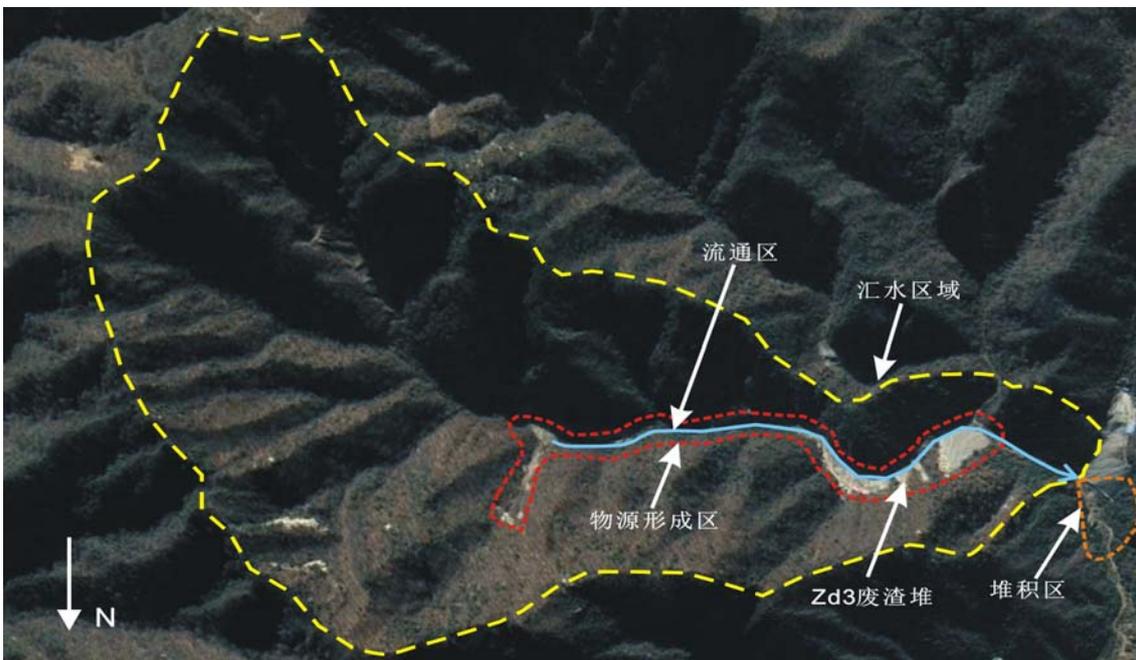
地形地貌：唐沟位于太峪上游，沟谷走向基本于大安沟一致，约 275° ，沟道横断面呈“V”字型，沟脑海拔 1820m，沟口海拔 1270m，高差 550m，沟长约 1300m，纵坡降 223‰，汇水面积约 0.99km^2 ，两侧坡体坡度约 $30^{\circ}\sim 40^{\circ}$ ，沟底一般宽 20~60m。两侧山坡上为碎石土，植被多为乔、灌木及草地，出露基岩为条带状混合岩、斜长片麻岩等，岩石结构较完整，弱风化。

图 3.2-3 太峪唐沟泥石流沟 N3 遥感影像图

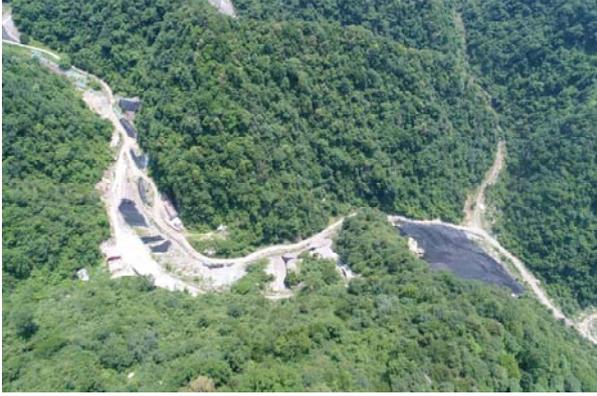
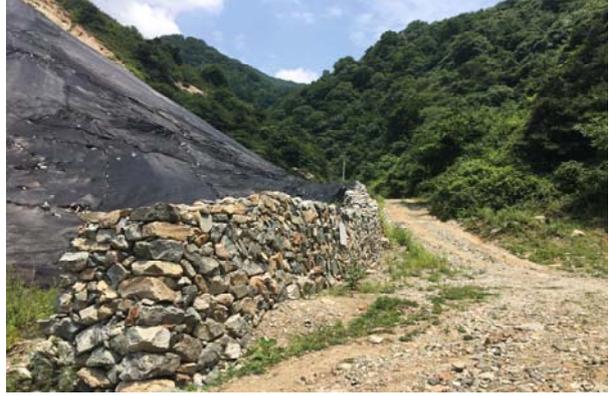
泥石流隐患松散固体物源：唐沟内潼关县顺福铅锌矿业有限责任公司 Q205 矿脉采矿工程活动较为频繁，该沟道内主要松散固体物源为该矿山开采形成弃渣 ZD3，沟道内主要松散固体物源为矿山开采形成弃渣采矿弃渣方量 >5.0 万 m^3 ，主要沿沟谷右岸堆积。废渣块石粒径同上述两条沟谷内的矿石废渣特征基本一致，平均粒径约 $12\times 8\times 5\text{cm}$ ，90%以上物源粒径在 10mm 以上，物源颗粒粗大、透水性好。沟内废石弃渣堆放于山坡右岸，沿渣堆底部修建有简易拦挡墙，废渣规模较大，沿沟谷断续堆积约 500m，堵塞河道 1/3-1/2，稳定性一般，在极端暴雨条件下，可能形成泥石流隐患。

照片 3.2-5 唐沟废渣堆概况

照片 3.2-6 唐沟废渣堆简易挡墙

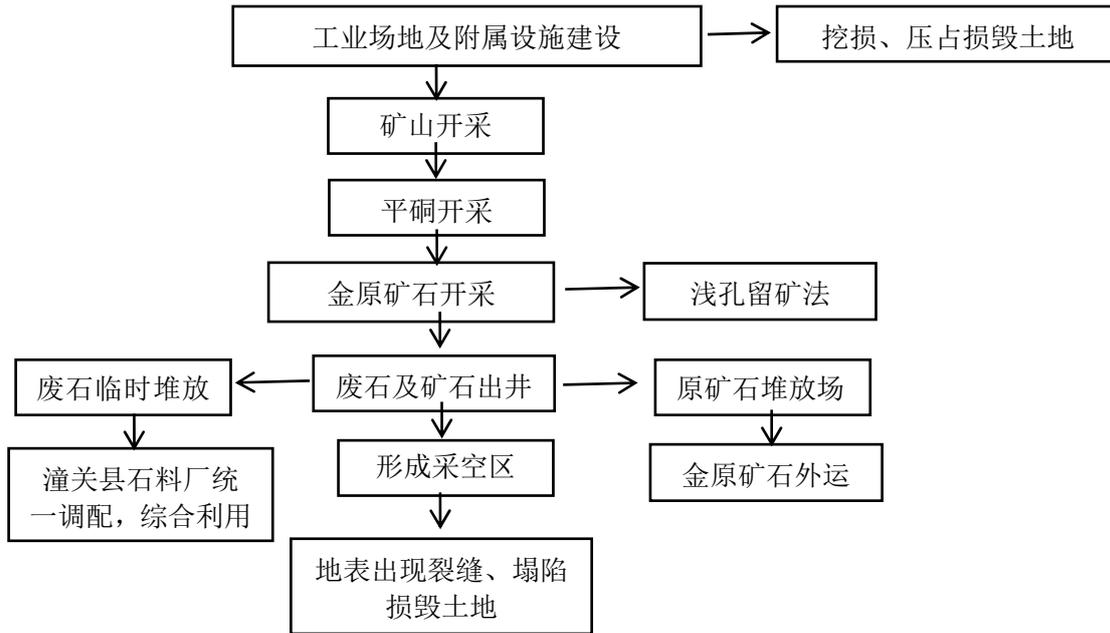
根据金矿开采工艺分析，广鹏 Q2820 金矿造成土地损毁的形式主要为矿山地面建筑压占挖损和地面塌陷损毁两个方面。开采形成的采空区地面塌陷以地裂隙、塌陷坑的形式损毁土地，矿山地面建筑以压占、挖损的形式损毁土地，其中，地面塌陷损毁土地是本项目最主要的土地损毁形式。开采工艺与土地损毁的关系见图 3.3-1 及表 3.1-1。

图 3.4-1 开采工艺流程与土地损毁关系图

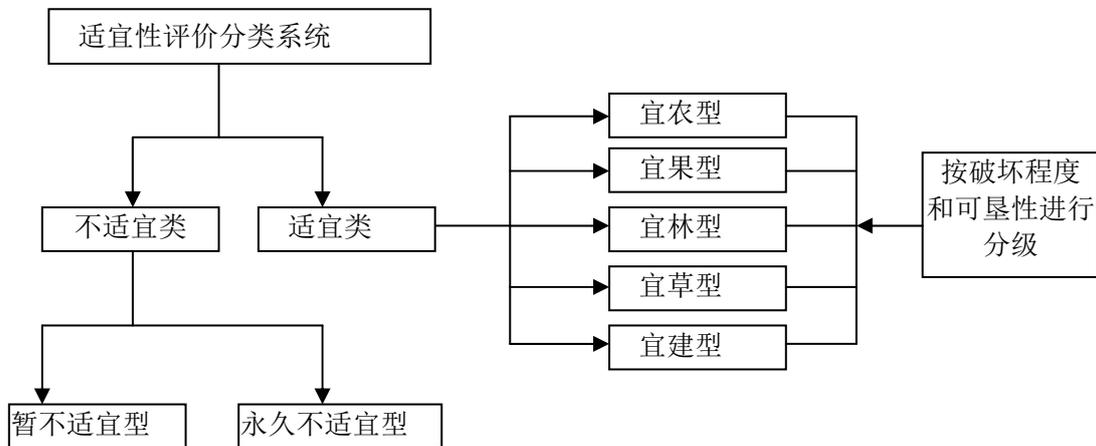
图 4.2-1 广鹏 Q2820 金矿损毁土地适宜性评价系统

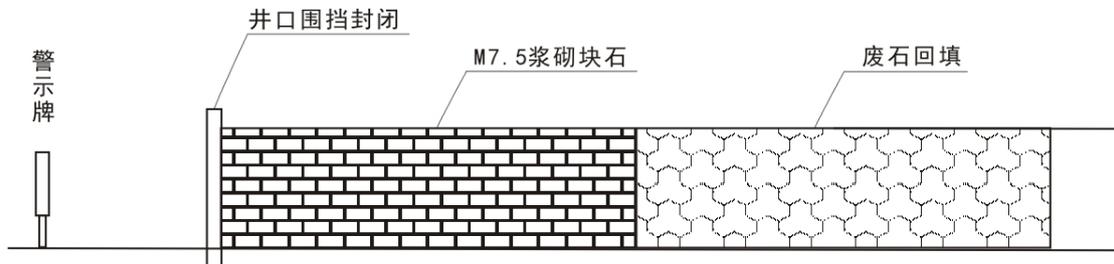
平硐口封堵采用 M7.5 浆砌块石砌筑，墙体砌筑采用座浆法分层砌筑。所选用石料应采用质地坚硬、均匀、不易风化的块石。石料强度不低于 MU30，厚度不小于 200mm，严禁使用片石。砌筑砂浆标号为 M7.5，砂的含量不应大于 3%。砌筑时应分层错缝隙砌，基底及墙趾台阶转折处，不得作成垂直裂缝，砂浆水灰应符合要求，并填塞饱满，砌筑完成后应注意管护。

图 5.2-1 闭坑硐口封堵示意图

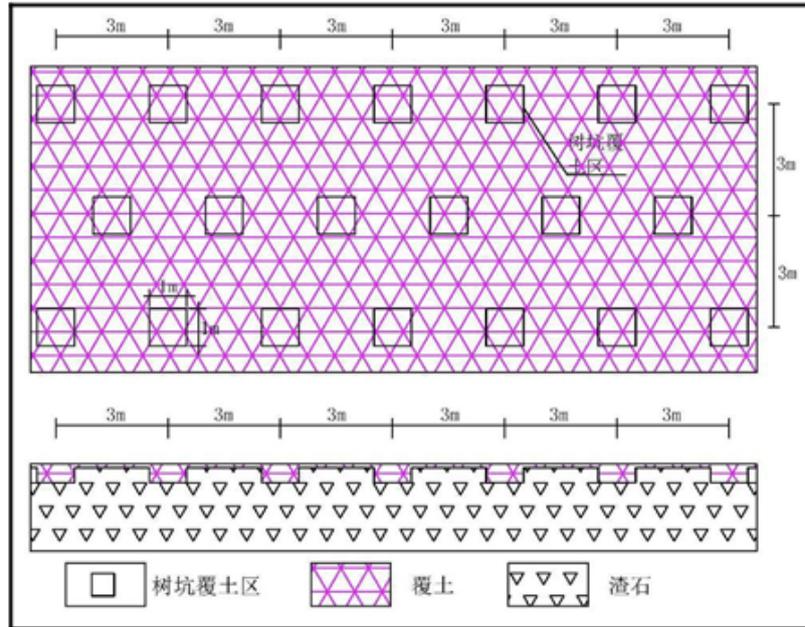
土地平整后，将外运的表土摊铺于复垦区，其中树坑覆土厚度 50cm，其中植树部位根据穴状整地尺寸 100×100×50cm 进行覆土，树坑间覆土 20cm，覆土设计见图 5.3-1，土源为客土外运。

图5.3-1 覆土工程平面、剖面设计图

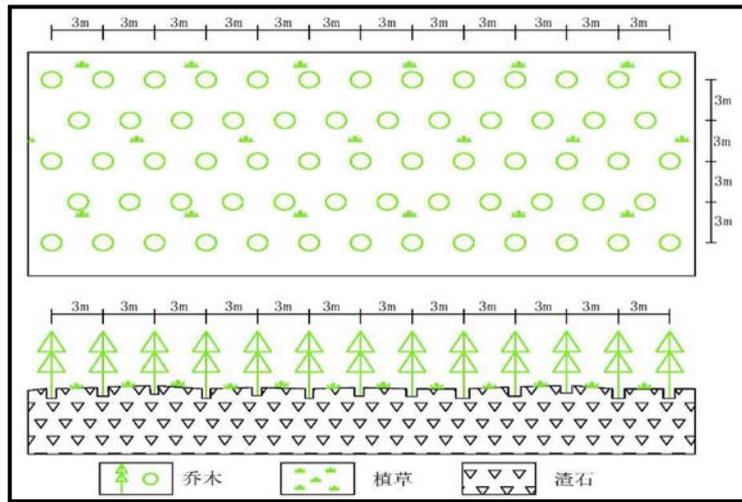
在复垦区穴植侧柏（见图5.3-2），设计行距3.0m，株距3.0m，初植密度1112棵/hm²，苗木规格H100~H120。穴形以方形坑为主，穴边长50cm，坑深度50cm。种树时间为每年的 3—4月份。林间适当撒播白三叶、紫花苜蓿、草木樨等草本植物，以增加复垦区生物多样性。散播种子量配置为白三叶籽 3.5kg/hm²、紫花苜蓿 6kg/hm²、草木樨 4.0kg/hm²。

图5.3-2 植被重建工程平面、剖面设计图

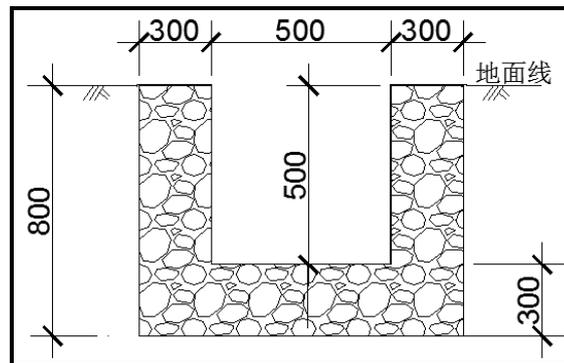
在临山体斜坡一侧布置截水渠，将山体斜坡上的雨季汇水进行截流，并根据地形布置排水沟，将复垦区范围内的汇水和山坡汇水一同疏导至场外排洪渠。截排水沟设计过水断面为 $0.5 \times 0.5 \text{ m}^2$ ，截排水渠体采用 M7.5 浆砌块石砌筑，渠壁、渠底厚 0.3m，截排水沟结构见图5.3-3，截排水渠总计长约500m。

图5.3-3 截排水渠设计图

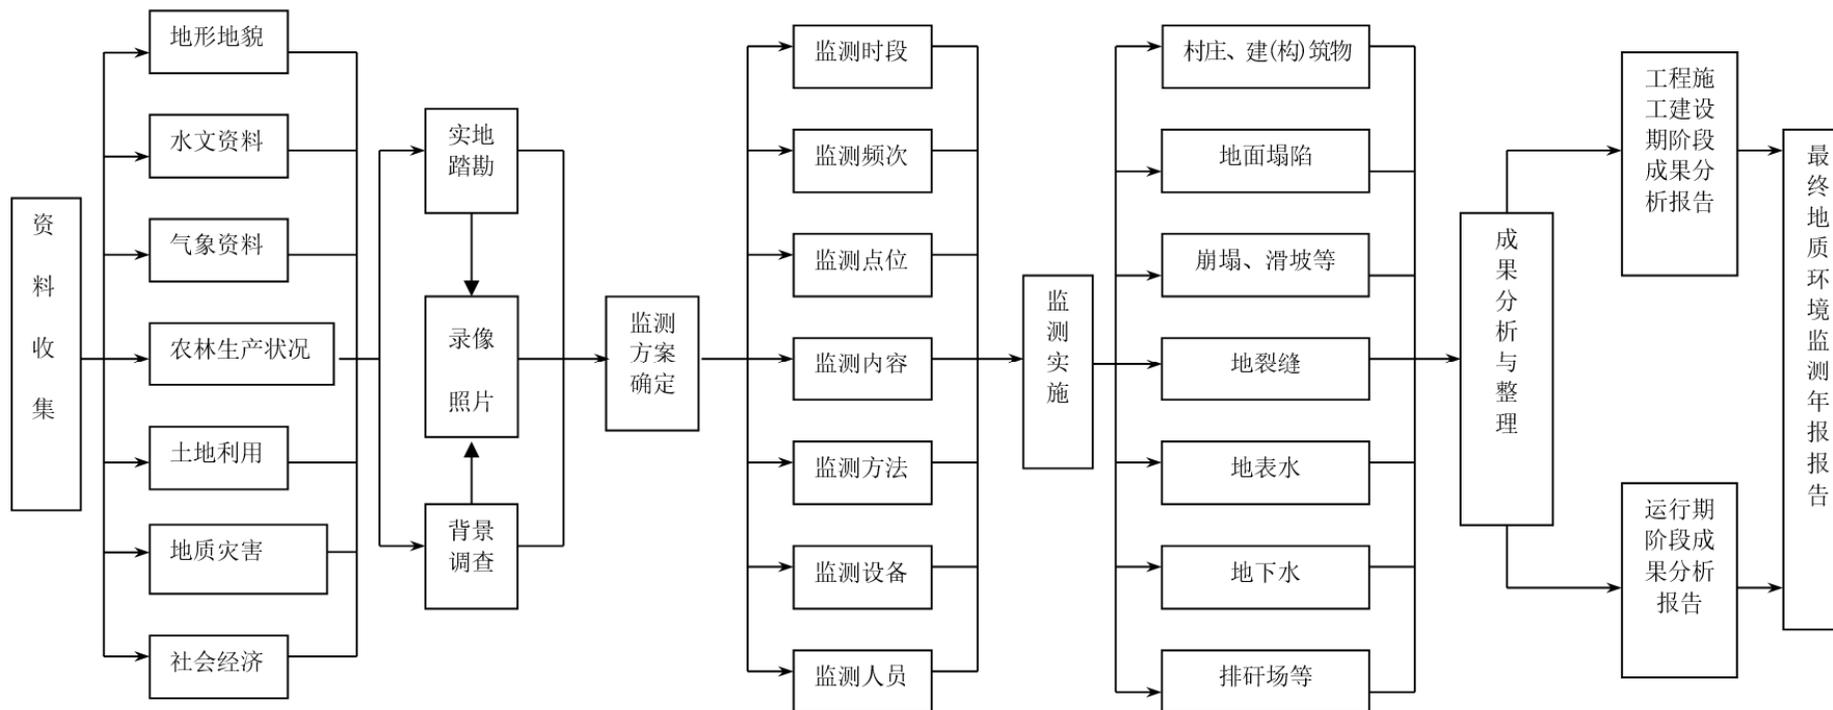
根据各工业场地污废水处理办法、位置，布设监测点，监测水体流量、水质，并在善车峪沟沟道设置一处地表水监测点，当出现异常情况时，及时调整污废水回用方案或其它措施，减缓其影响。在近期和中期布设壤污染元素监测点。

图 5.6-1 地质环境监测技术路线图
