潼关县祥顺矿业发展有限公司 Q198 号金矿脉

# 矿山地质环境保护与土地复垦方案

2019 年 10 月

编制单位：陕西地质工程有限公司

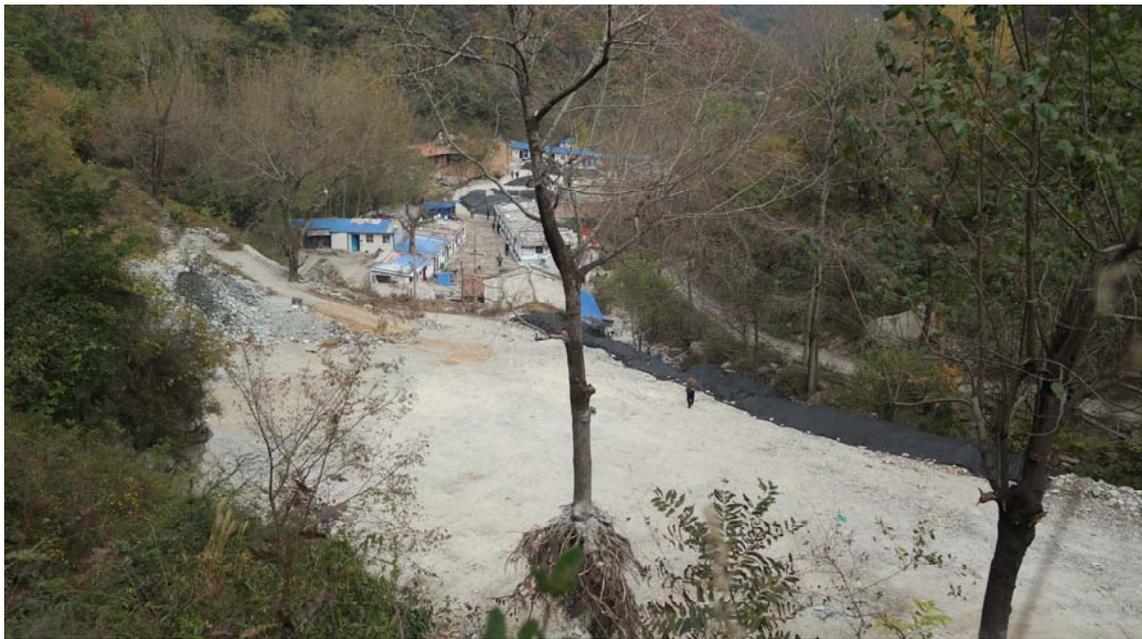
照片 1-1 工业场地及临时渣堆 镜向 NE

该废渣堆地理坐标：N34° 25′ 27.2″，E110° 20′ 3.35″。位于工业场地西南侧 10 余米处，高出其工业场地约 4 米，将东侧河道压缩至 1 米于宽，其长约 40m，宽约 30m，靠山侧最大堆积高度约 5m。经矿方介绍上部堆弃废渣每隔一定时间外运综合利用，占地面积约 0.12hm<sup>2</sup>，临时渣堆特征见照 1-1、1-3。调查期间，矿企刚对 Z1 临时废渣进行清运。

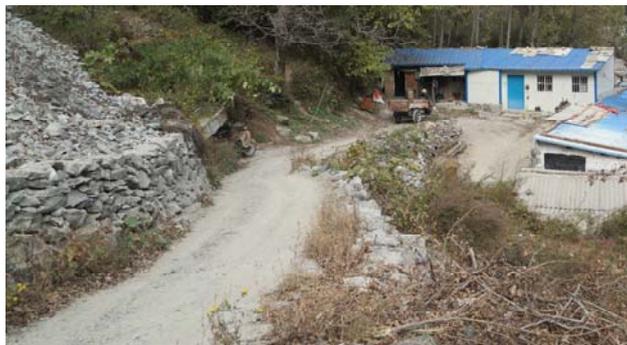
照片 1-4 矿山道路 镜向 NE

矿山道路用于连接工业场地与临时渣堆，宽约 3m，长约 100m，占地面积约

0.03hm<sup>2</sup>，见照片 1-4。

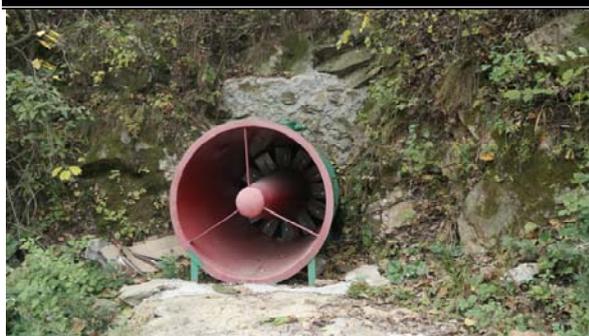
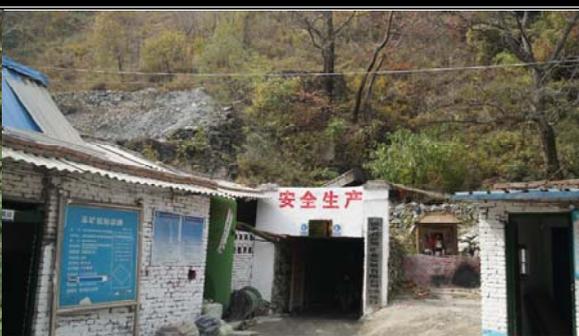
矿山前期共建有 3 处平硐, 生产过程将建在山腰的回风平硐废弃并回填封堵复垦, 所以现在仅有 1 处主平硐 1 处回风平硐。主平硐为 1044m 平硐口, 位于工业场地内, 回风平硐一个位于临时渣堆西南侧约 20 米处的山坡上, 高程约 1050m, 见照片 1-5、1-6。

照片 1-5 回风平硐 镜向 SW

照片 1-6 1044m 平硐 镜向 SW

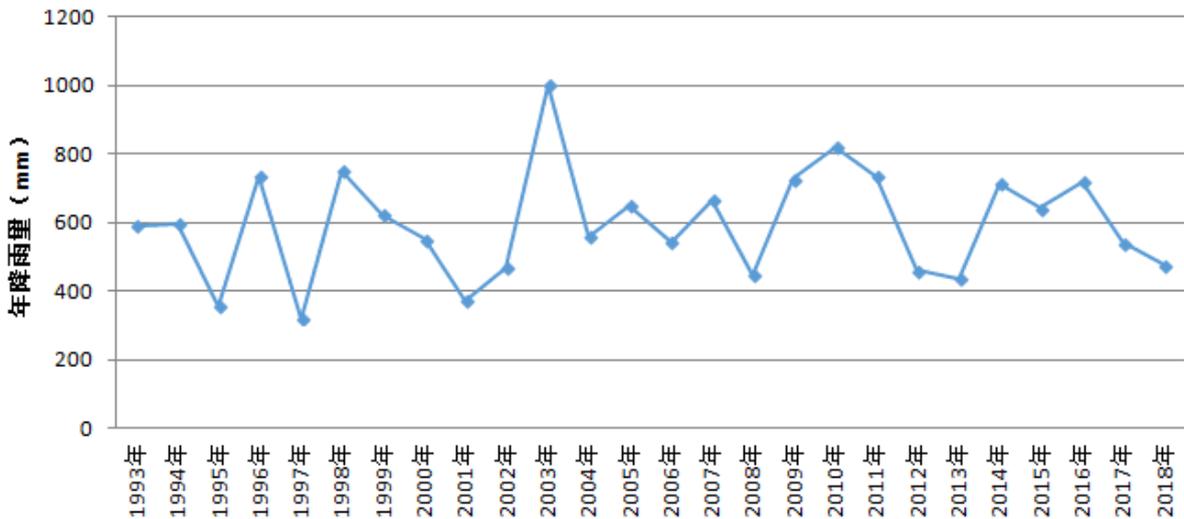
图 2-1 潼关县 1993-2017 年年降雨量折线图

潼关县多年平均降水量为 597.5mm（1993~2016 年），蒸发量 1193.6mm，降水量仅是蒸发量的 49.4%。年最大降水量 1000.0mm（2003 年），最小降水量 319.1mm（1997 年），见图 2-1。潼关县冬季（12、1、2 月）干旱少雨，降水 21.6~25.0mm；夏季（7、8、9 月）湿润多雨，降水 225.6~390.8mm。从图 2-2 可以看出，区内年降水量多集中在 7、8、9 三个月。

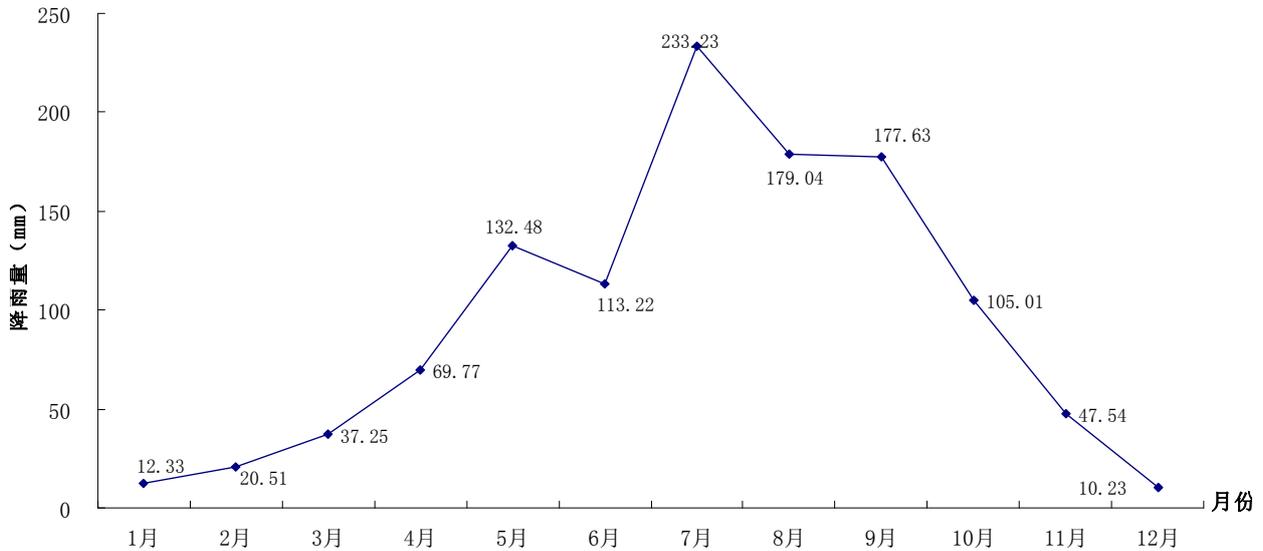
图 2-2 潼关县多年月平均降水量折线图

潼关县日最大降水量 113.4mm（1985 年 7 月 24 日），日最大降雨量在 100mm 以上为十年一遇。日降雨量在 50mm 以上平均两年一遇。最大降水量出现在 7、8、9 三个月的年

份占 76.19%。据多年降雨资料统计暴雨也多形成在 7、8、9 月份。大于 50mm 的暴雨 10 次，大于 100mm 的暴雨 2 次。

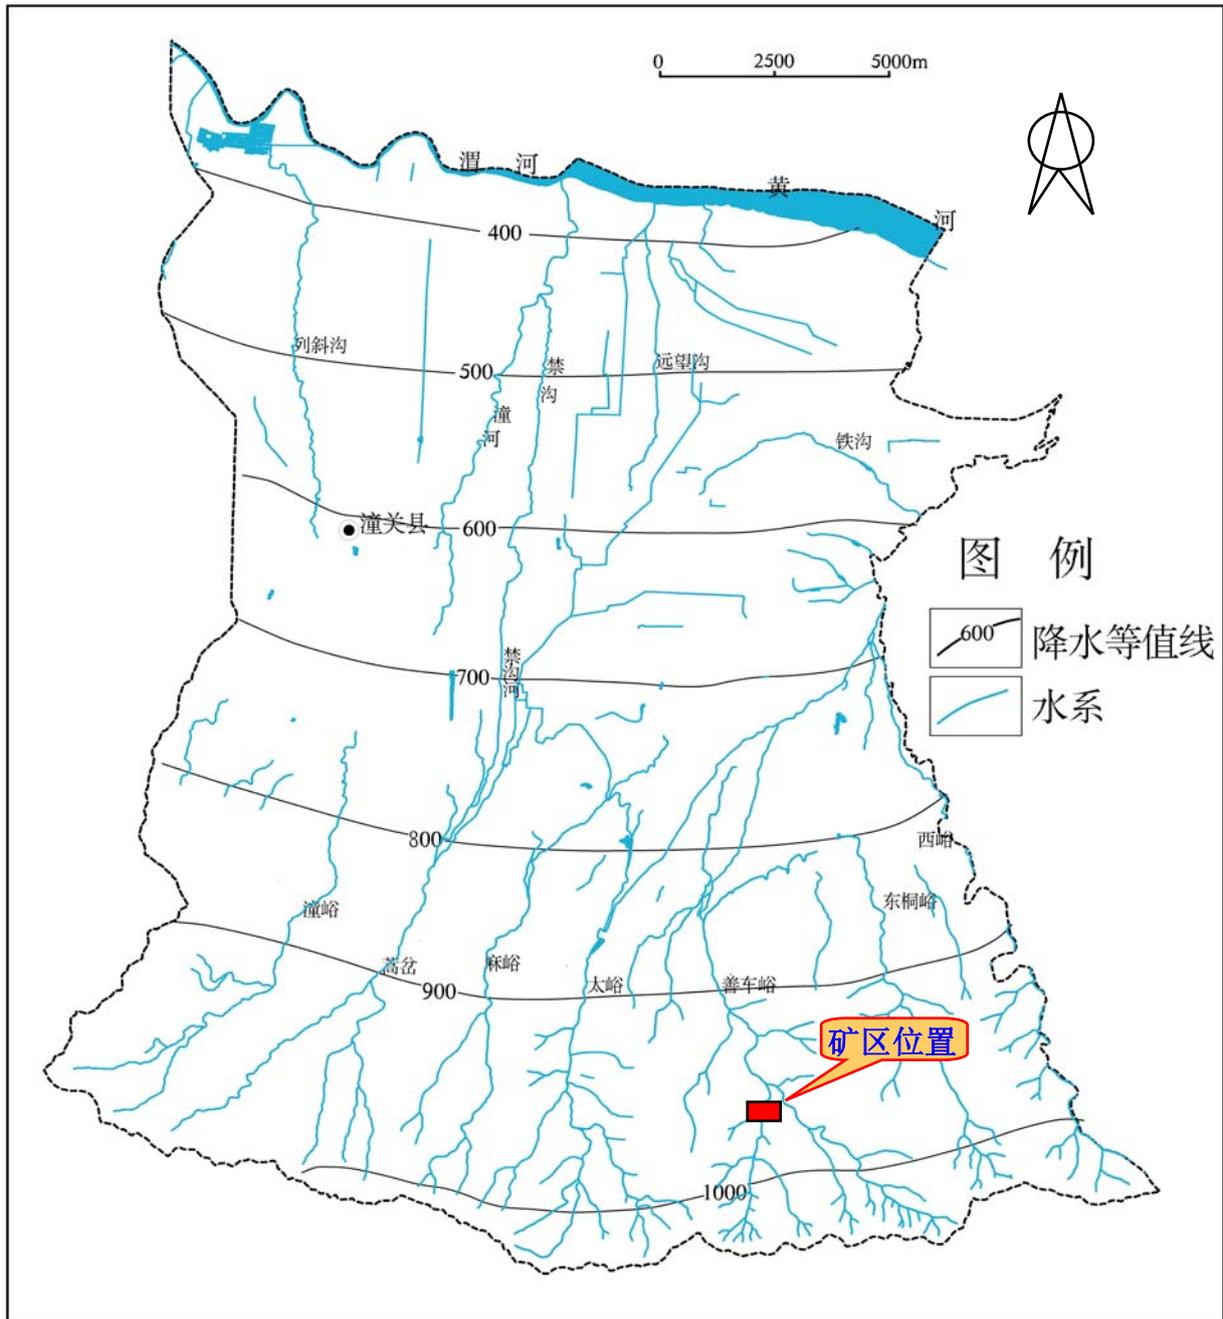
图 2-3 潼关县降雨等值线及水系分布图

本县降水南北差异明显，由南向北递减，矿区降雨量在 900mm~1000mm 之间（见图 2-3）。渭河岸边四知村，年平均降水量 476.6mm，塬区的吴村 625.5mm，山区的侯家 903.1mm，旱涝时有发生。

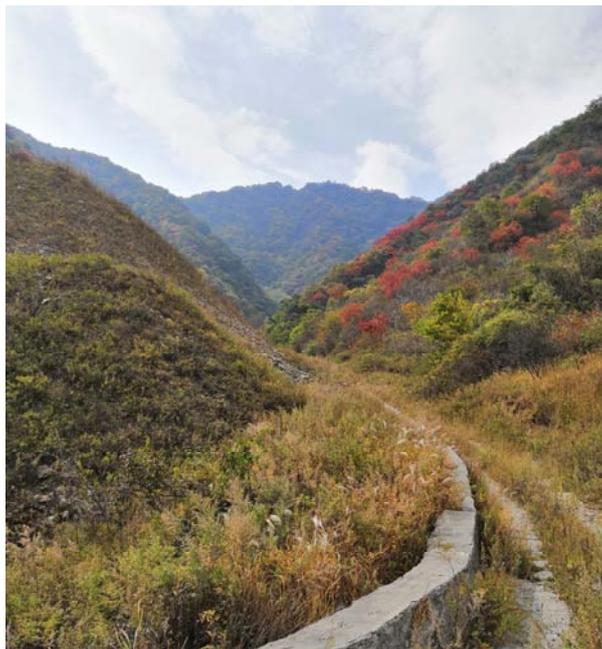
照片 2-1 矿区侵蚀构造中山地貌 镜向 NW

矿区位于小秦岭北坡 1，地形陡峻，沟谷切割深度大，属浅切割基岩底中山构造侵蚀地貌。区域地势总体为南高北低，高程在 1030~1360m 之间，东西两端高、中部低，山脊走向近南北向。调查区内沟谷多呈“V”型谷（见照片 2-1），主要有善车峪及其左岸支沟王林沟和西沟，本矿采矿活动主要集中在王林沟与西沟内。

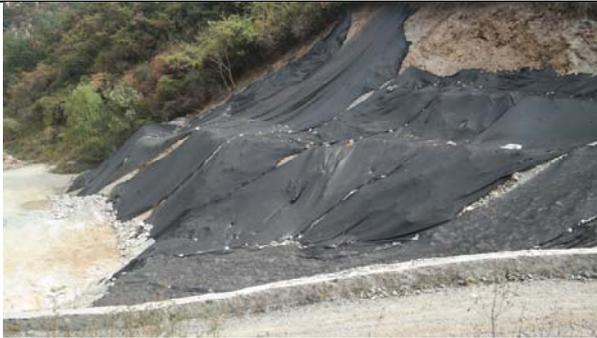
照片 2-4 王林沟堆积的采矿弃渣 镜向 SE

(1) 矿山企业：该矿山周边矿权分布较多，东北部为陕西省潼关县善车峪东沟地区金矿详查探矿权，西部为陕西省潼关县桐峪一麻峪金矿普查探矿权，南部为潼关县兴地矿业开发有限责任公司善车峪 Q185 号矿脉采矿权。另矿区范围北侧支沟——王林沟内，堆积废渣约 2 万余方；据当地人介绍为兴地矿业所弃（见照片 2-4）。矿区历来开采所形成一定规模的采空区，采空区地表未发生明显的地面塌陷变形和地裂缝迹象等。

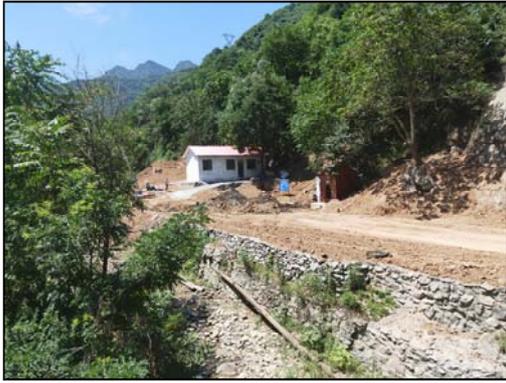
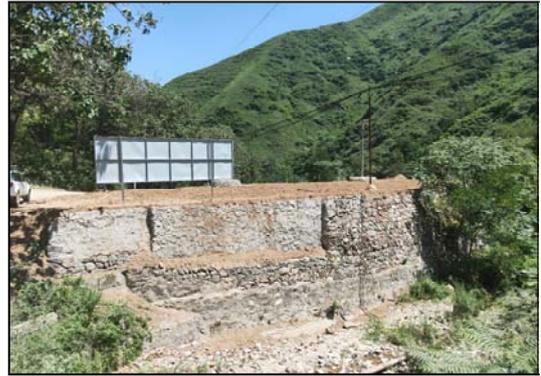
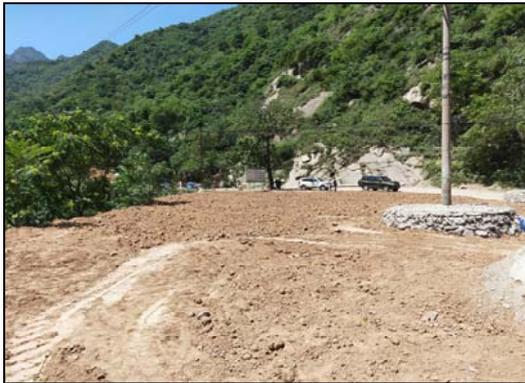
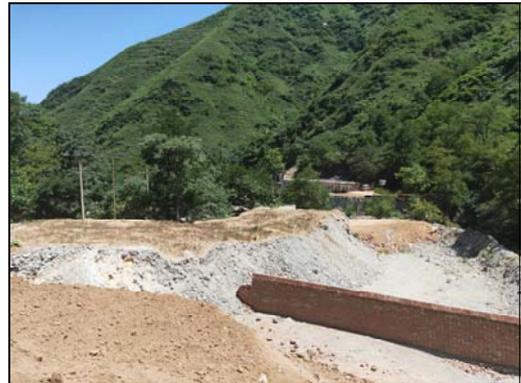
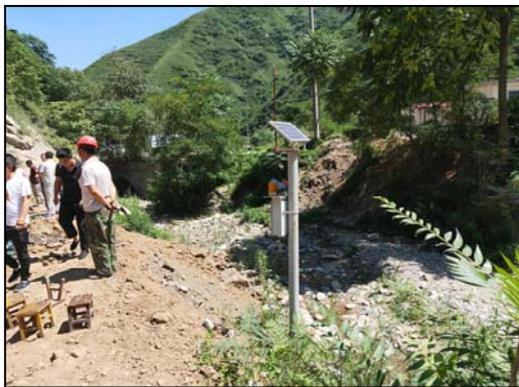
根据现场调查及走访，Q20011 号脉金矿位于东桐峪沟，主要矿山地质环境问题为采矿渣石所形成的泥石流隐患和废石堆对区内土地资源的影响与破坏，所采取的主要治理工程有废渣清运、设置挡墙、场地建筑拆除、场地覆土绿化、设置泥石流监测仪等措施（照片 2-5~2-11）。

照片 2-6 设置拦渣挡墙（镜向 45°）

照片 2-7 工业场地建筑拆除（镜向 250°）

照片 2-8 废渣清理（镜向 40°）

照片 2-9 场地覆土（镜向 240°）

照片 2-10 泥石流监测仪  
(三) 取得的经验及教训

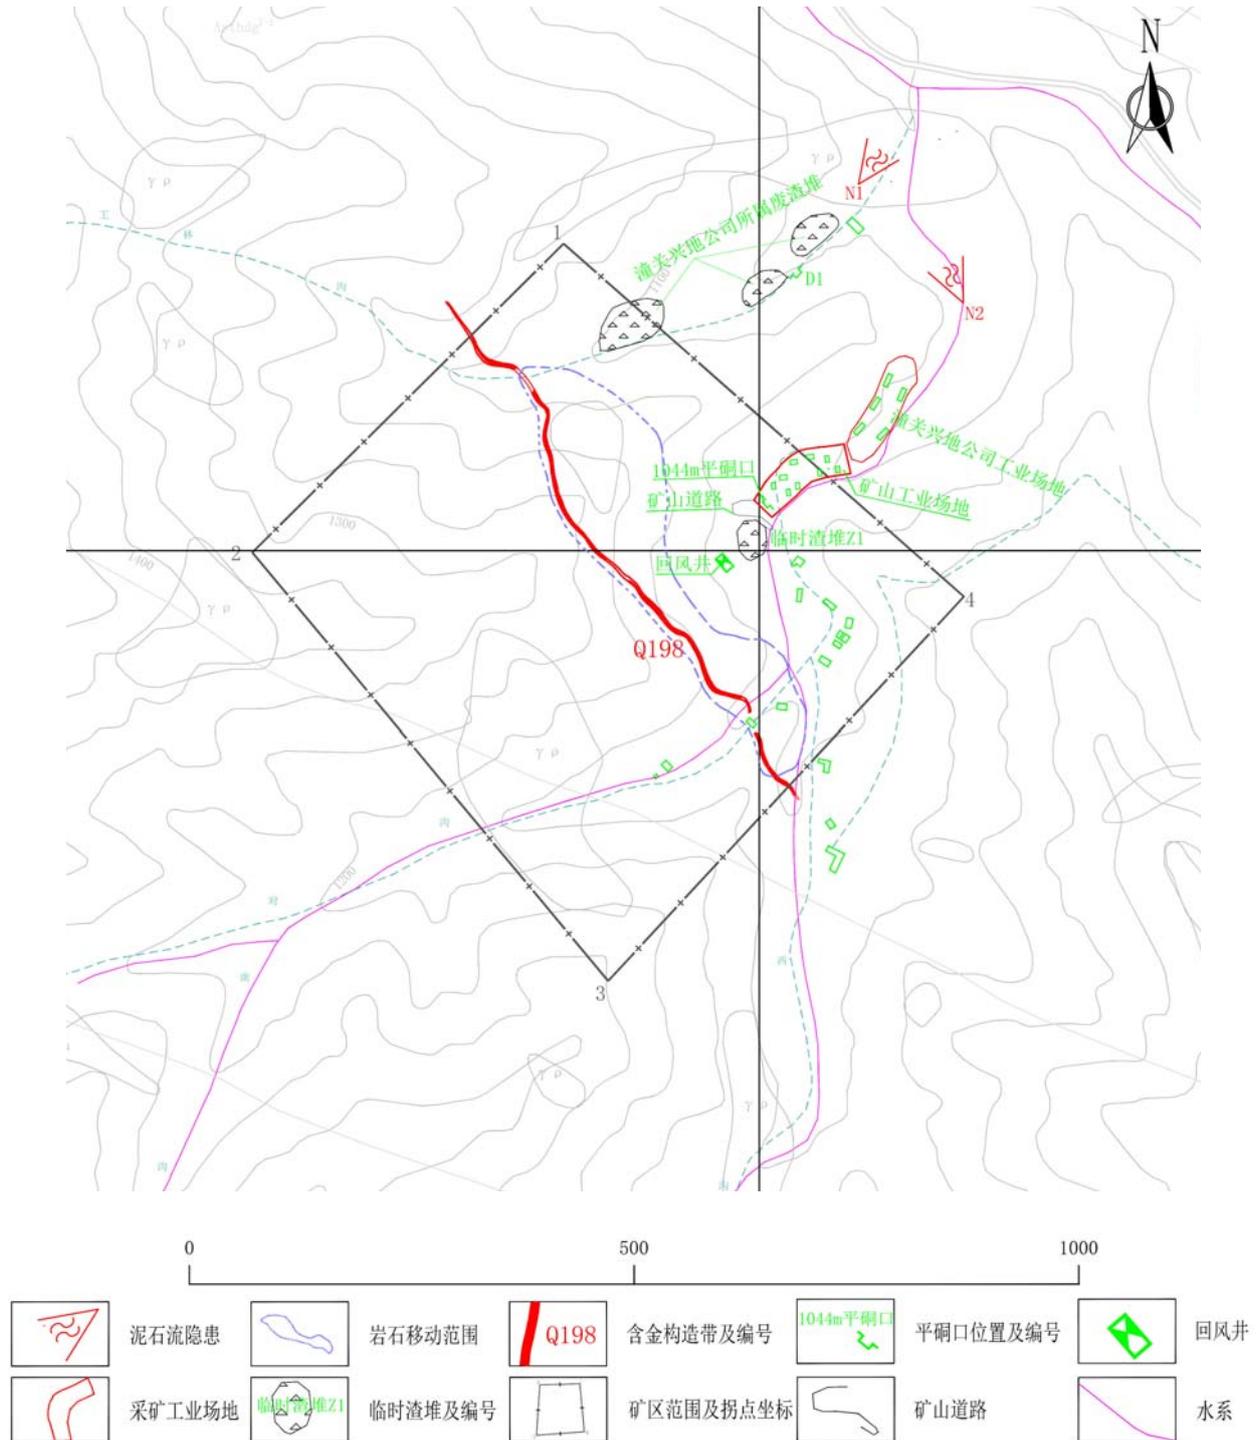
图 3-1 评估区地质灾害分布平面图

灾种	数量	编号	类型	位置	备注
泥石流	2 处	N1	沟谷型水石流	善车峪王林沟	为原《治理方案》N1 泥石流隐患，危险性大。
		N2	沟谷型水石流	善车峪西沟	为原《治理方案》N2 泥石流隐患，危险性大，详查在册编号为“TG0078”。
地面塌陷	1 处	TX1	采空地地面塌陷	矿区中部	为原《治理方案》TX1 地面塌陷隐患，危险性小。

现就 2 处泥石流隐患（N1、N2）和 1 处采空地面塌陷隐患（TX1）详细评估如下：

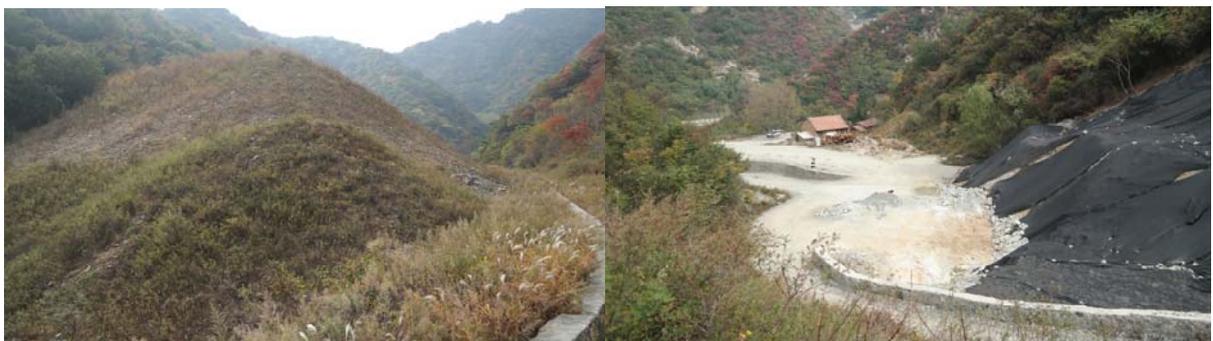
照片 3-1 王林沟道内弃渣 镜向 SW      照片 3-2 王林沟口弃渣 镜向 NE

目前王林沟内堆积采矿弃渣方量约 2 万余方（见照片 3-1 和照片 3-2），占地面积约  $0.02\text{km}^2$ 。沟内废石弃渣随意堆放于山坡及河道两侧，废渣堆上部无任何截水设施，据现场调查，沟口渣堆底部修建有浆砌片石挡墙，稳定性较好，但废渣堆及挡墙等将沟内的行洪通道压缩至 6m 宽，使其在暴雨条件下，易被冲毁并堵塞行洪通道，为矿渣型泥石流的发生提供了物源。因为王林沟沟口位于西沟沟口处，其泥石流发生后堵塞西沟的行洪通道，增加了善车峪西沟泥石流的危险性。

根据调查，区内未见较大规模的滑坡及泥石流等地质灾害遗迹。现沟谷内采矿弃渣形成了丰富的泥石流物源，在强降雨的情况下，汛期沟道洪水可能引起泥石流的发生。

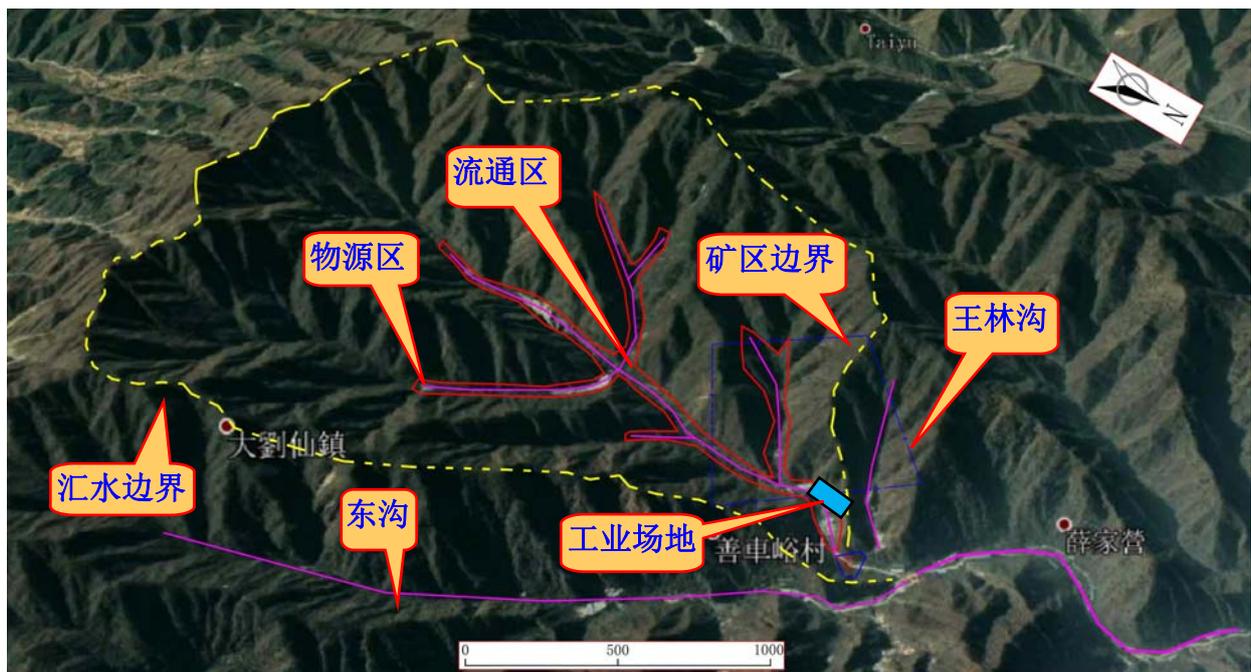
图 3-3 善车峪西沟泥石流隐患平面图

西沟具备泥石流形成的地形地貌、松散固体物质和短时间内产生大量洪水的有利条件。根据《泥石流灾害治理工程勘查规范》（DZ/T0220-2006）中泥石流沟综合评分判别的严重程度，依据表 3-9 泥石流沟综合评分判别，15 项因素得分之和为 97 分，介于 87~115 分之间，则判定善车峪西沟泥石流严重程度（易发程度）为中易发。

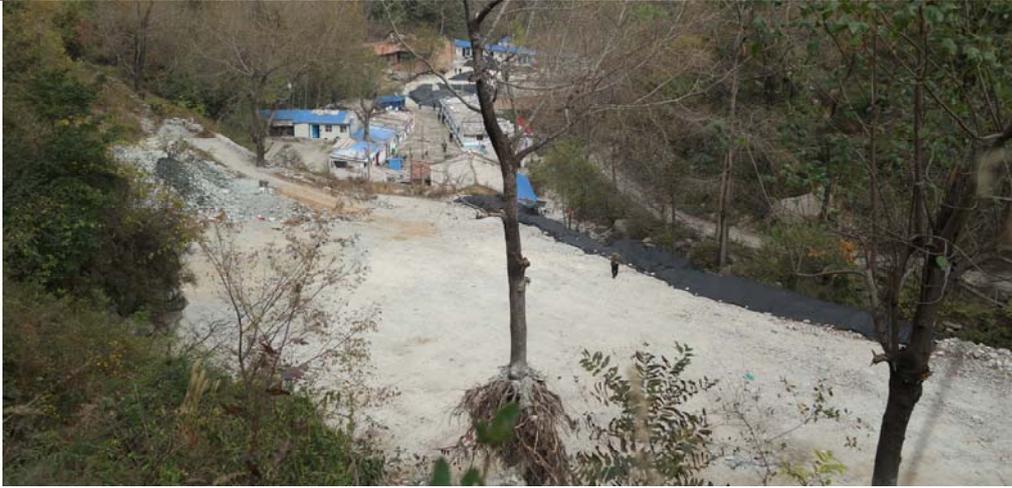
照片 3-3 工业场地及临时渣堆 镜向 NE

本矿区损毁：主要为工业场地与废渣堆，含有矿山道路等附属工程。工业场地与废渣堆直线距离 100 米左右，坐标：N34°25'27.2"，E110°20'3.35"。占地面积约 0.5hm<sup>2</sup>，因废渣堆上废渣经常清理，所以堆积废渣量不确定。见照片 3-3。

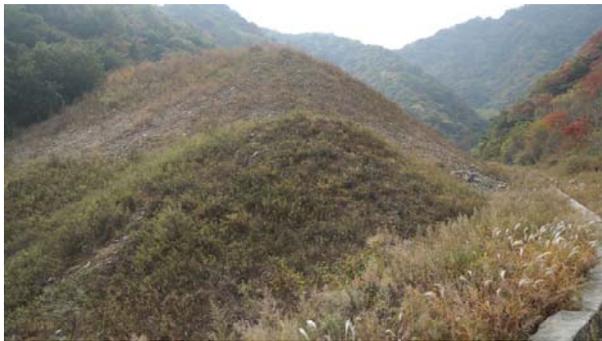
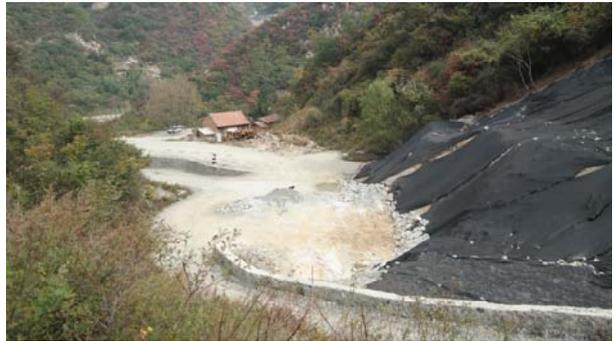
兴地公司堆积废渣：废渣量约 2.6 万 m<sup>3</sup>，占地面积约 0.84hm<sup>2</sup>，现已做排水渠和渣堆坡底护脚。坐标：N34°25'30.64"，E110°17'01.56"。见照片 3-4，3-5。

照片 3-4 王林沟道内弃渣 镜向 SW

照片 3-5 王林沟道内弃渣 镜向 NE

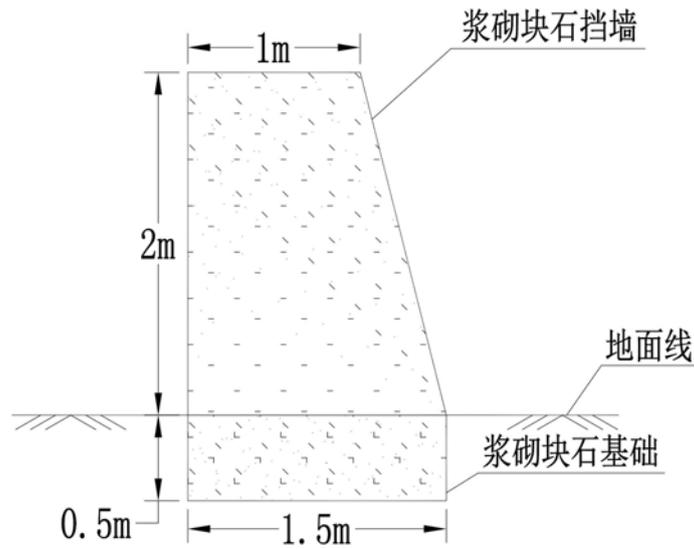
图 5-1 浆砌块石挡墙断面图

引起善车峪西沟泥石流发生的物源物质经本次调查不是本矿堆弃，而是西沟上游潼关兴地公司与广鹏矿业公司堆弃，但本矿工业场地及平硐等都在西沟沟口处，所以本矿应在及时清运本矿堆弃的废石外，还应修建河堤挡墙阻挡泥石流对本矿重要设施造成损毁。于本矿渣堆及工业场地靠近行洪通道一侧修建河堤挡墙，长约 120m，墙体顶宽 1m，底宽 1.5m，高 2m，基础埋深 0.5m，墙体采用 M7.5 浆砌石砌筑，浆砌石工程量  $390\text{m}^3$ ，基础土石方开挖  $90\text{m}^3$ 。挡墙断面图见图 5-1。

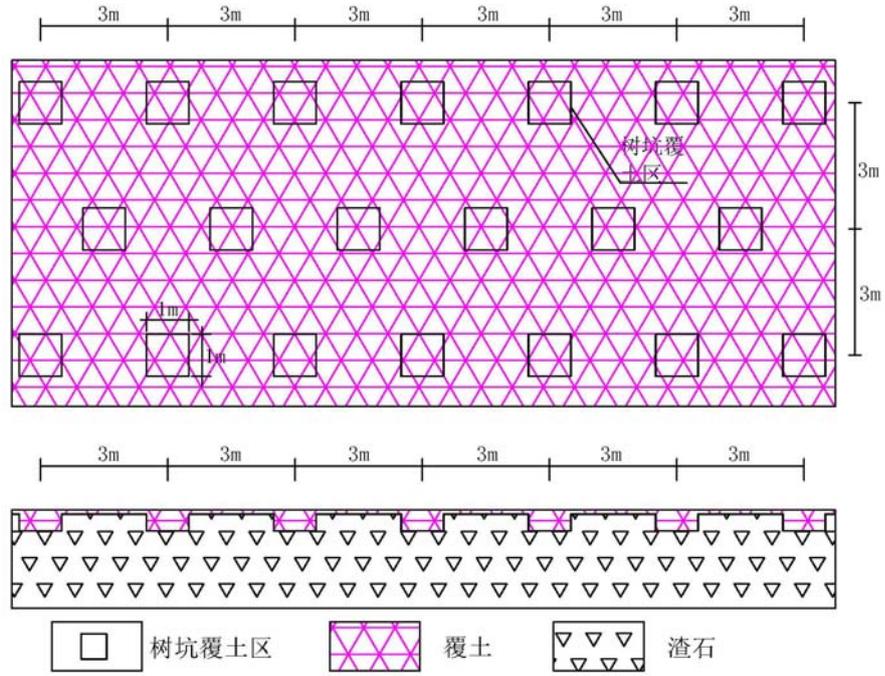
图 5-1 覆土工程平面、剖面设计图

由于外运的表土较为贫瘠，需要对其进行土壤改良，以提高土壤质量。改良的方法为土壤培肥，目的是增加土壤有机质和植物生长需要的其他养分含量，改善土壤性状，提高土壤肥力。改良方法为施无机复合肥 300kg/hm<sup>2</sup>。

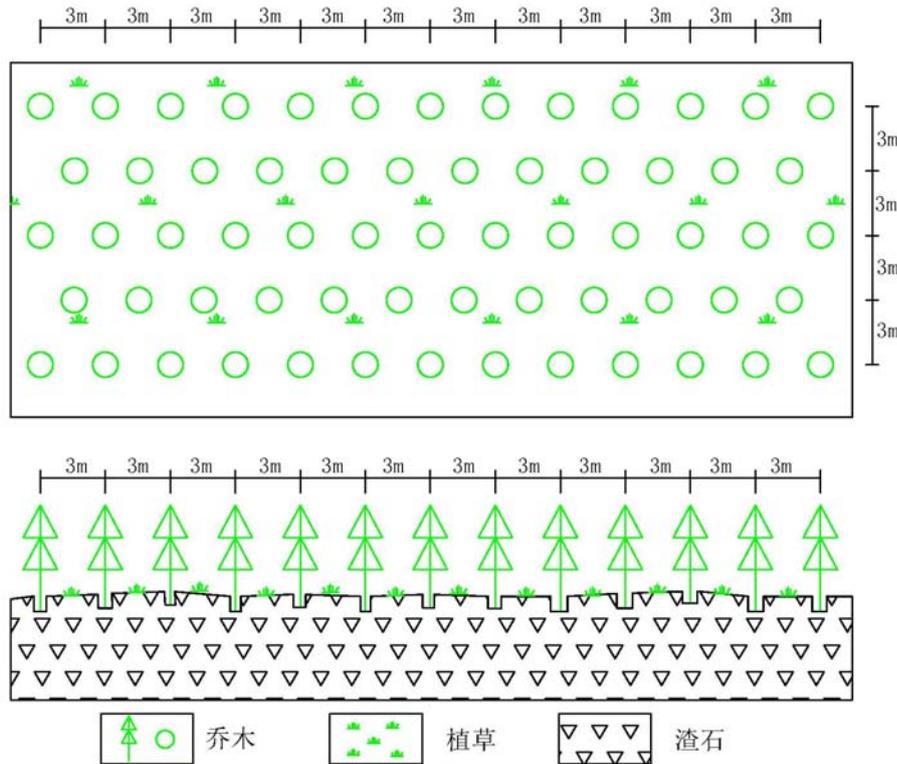
图 5-2 植被重建工程平面、剖面设计图

在复垦区穴植侧柏,设计行距 3.0m,株距 3.0m,初植密度 1112 棵/hm<sup>2</sup>,苗木规格 H100~H120。穴形以方形坑为主,穴边长 50cm,坑深度 50cm。种树时间为每年的 3—4 月份。林间适当撒播白三叶、紫花苜蓿、草木樨等草本植物,以增加复垦区生物多样性。散播种子量配置为白三叶籽 3.5kg/hm<sup>2</sup>、紫花苜蓿 6kg/hm<sup>2</sup>、草木樨 4.0kg/hm<sup>2</sup>。

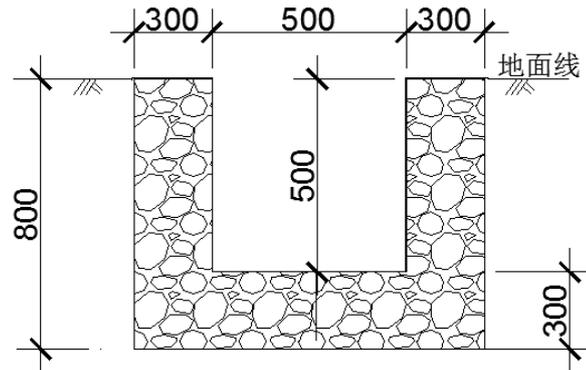
图 5-3 截排水渠设计图

在临山体斜坡一侧布置截水渠，将山体斜坡上的雨季汇水进行截流，并根据地形布置排水沟，将场地范围内的汇水和山坡汇水一同疏导至场外排洪渠。截排水沟设计过水断面为  $0.5 \times 0.5 \text{ m}^2$ ，截排水渠体采用 M7.5 浆砌块石砌筑，渠壁、渠底厚 0.3m，截排水沟结构见图 5-3，截排水渠总计长约 50m。

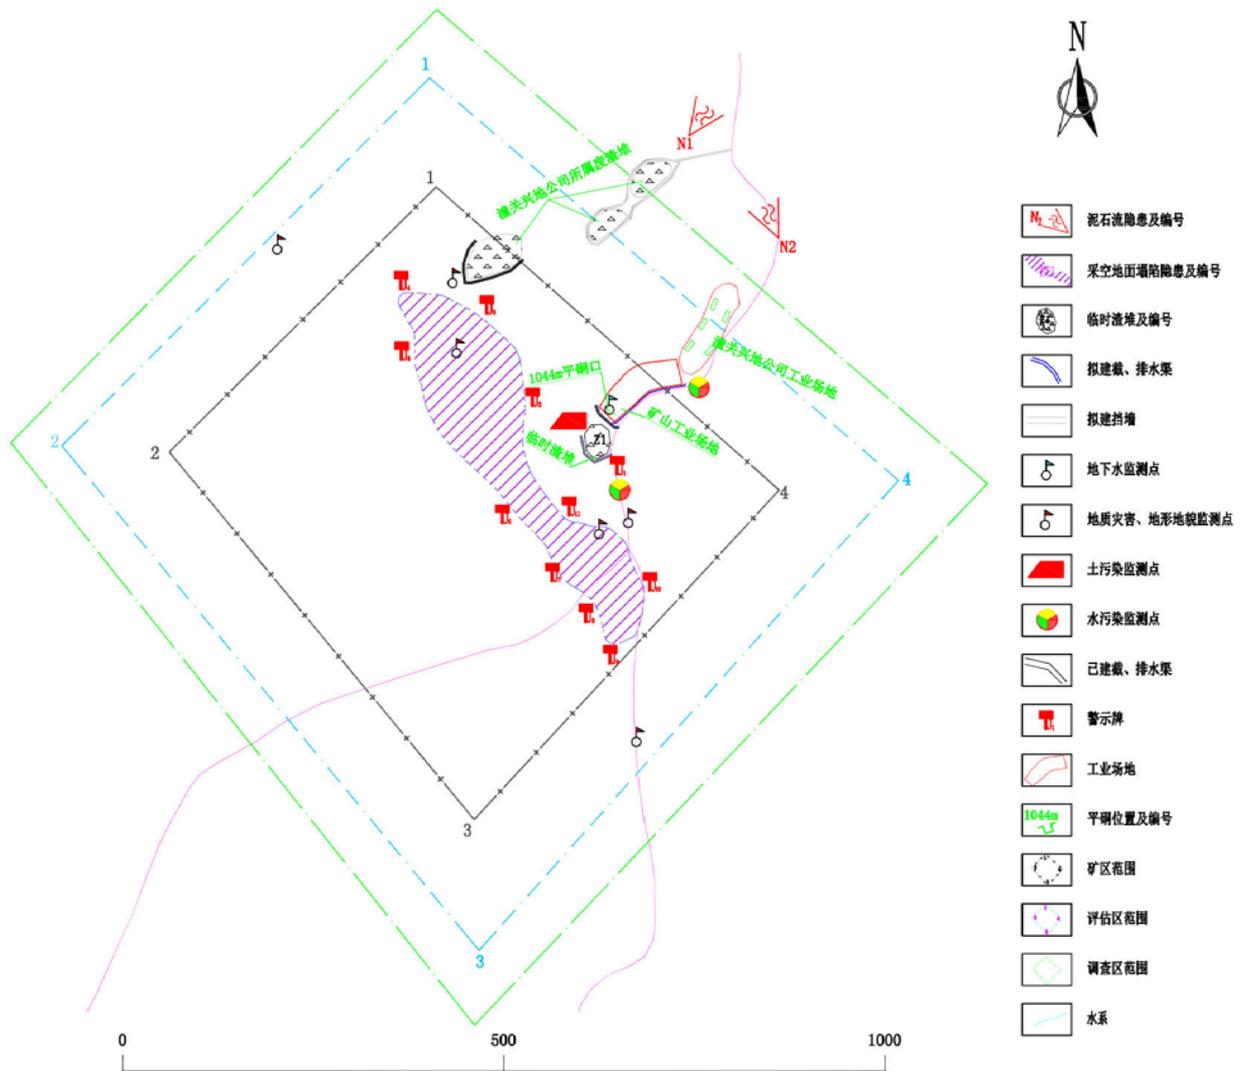
图 5-4 矿山地质环境治理工程与监测工程布置示意图

监测点名称	监测点编号	监测点位置	监测内容	备注
泥石流监测点	D1、D2	王林沟上游本矿采空区附近	N1 王林沟泥石流隐患	
	D3、D4	西沟与对沟交汇处	N2 善车峪西沟泥石流隐患	
	D5、D6	本矿岩石移动影响范围	采空地地面塌陷隐患	
含水层监测	SD1	1044m 平硐	基岩裂隙含水层	
水污染监测	SW1	临时渣堆上游 50 余米处	pH、镉、汞、砷、铜、铅、镉、锌	
	SW2	本矿工业场地与通关兴地工业场地之间	pH、镉、汞、砷、铜、铅、镉、锌	
土壤污染监测	TW1	临时渣堆西北处	物理破坏情况以及 pH、镉、汞、砷、铜、铅、镉、锌
