潼关县潼金矿业有限责任公司潼峪矿区 Q505 金矿脉

矿山地质环境保护与土地复垦方案

潼关县潼金矿业有限责任公司

2019年9月

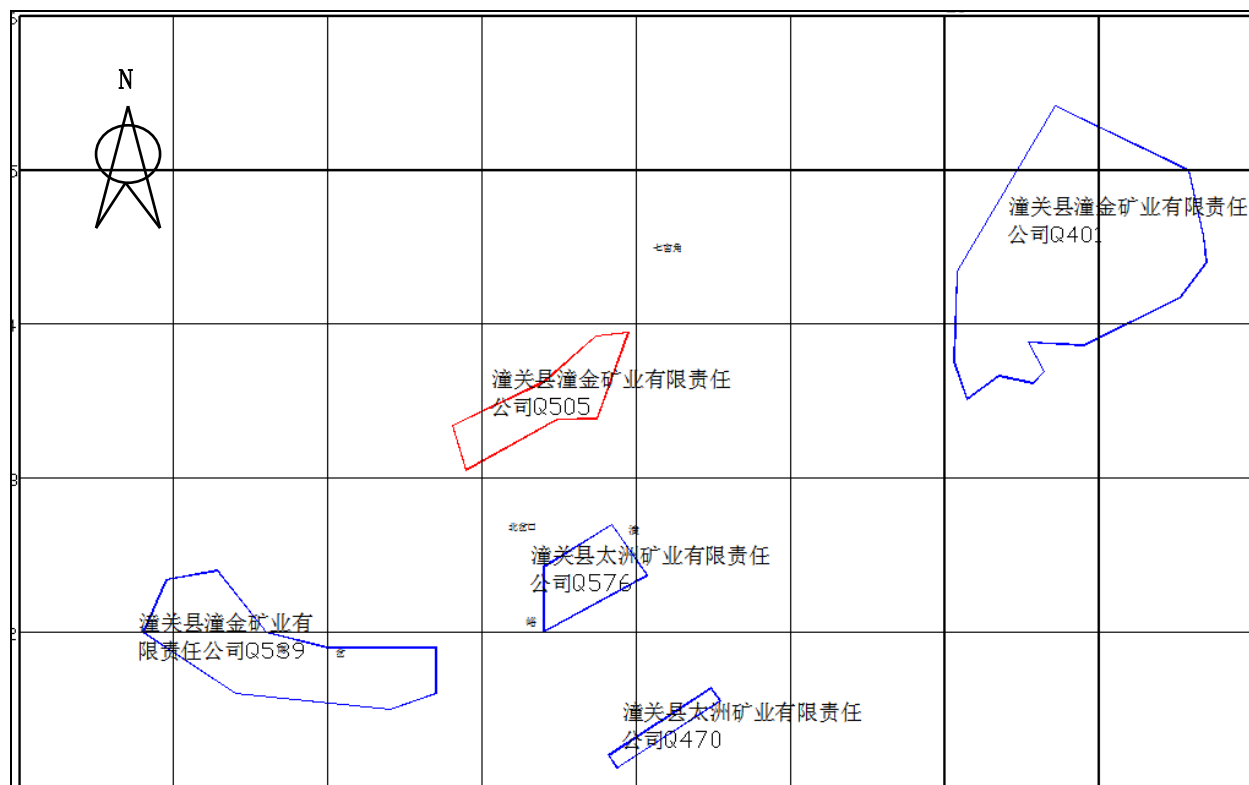
图 1-2 Q505 号脉金矿周边矿权设置情况示意图

矿区范围由 7 个拐点圈定（见表 1-1），矿区面积约 0.3651km²。Q505 金矿脉隶属潼峪矿区，潼峪矿区金矿脉发育众多，具有工业价值的矿脉主要为 Q401、Q505、Q539。Q401 位于蒿岔沟西坡；Q505 金矿位于 Q401 西侧，Q539 位于 Q505 西南侧的潼峪沟脑。矿权设置及矿区示意位置见图 1-2。

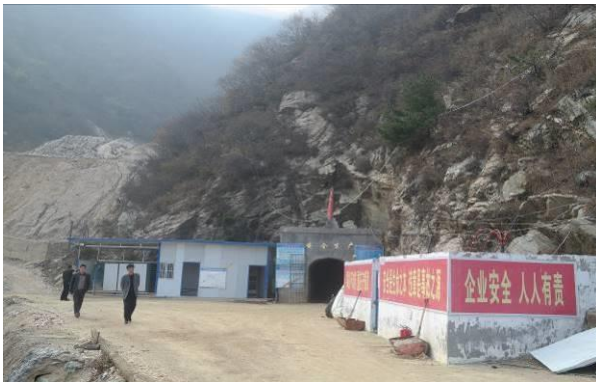
照片 1-1 505 坑口（镜向 320°）

505 坑口工业场地为现役的工业场地（见照片 1-1），布置在主坑口外，场地内布置有办公室、工棚、矿石料场及运矿轨道等采矿辅助工程，占地面积约 0.22hm²。地面建筑工程主要为 1-2 层彩钢瓦工棚。工业场地边坡已采用设置干砌石挡土墙进行防护。

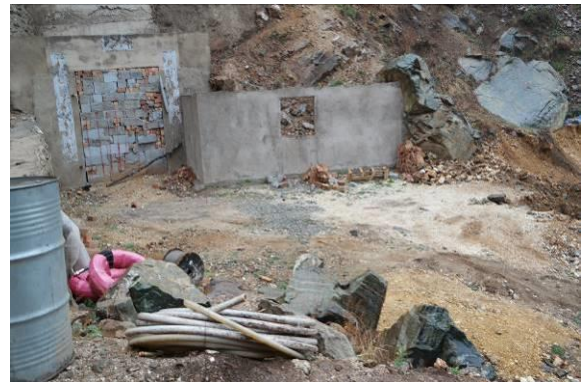
照片 1-2 一坑工业场地（镜向 10°）

一坑工业场地工业场地为已废弃的工业场地（见照片 1-2），位于大石头沟（在矿区范围外），占地面积约 0.53hm²。

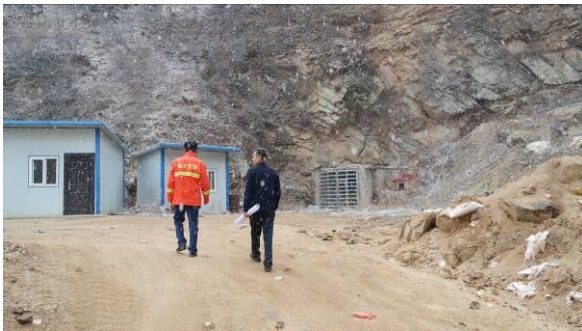
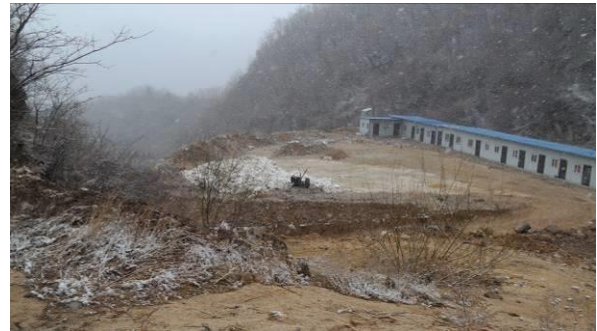
三坑工业场地为已废弃的工业场地（见照片 1-3、1-4），布置在三坑口外，场地内布置有废弃的单层彩钢瓦工棚。场地长约 40m，宽约 30m，占地面积约 0.40hm²。

照片 1-3 三坑口（镜向 280°）

照片 1-4 三坑口工业场地（镜向 190°）

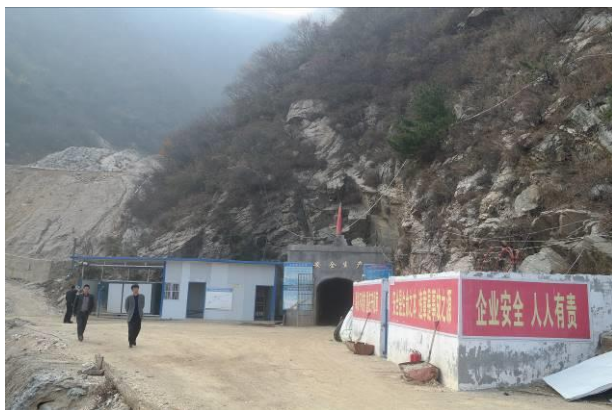
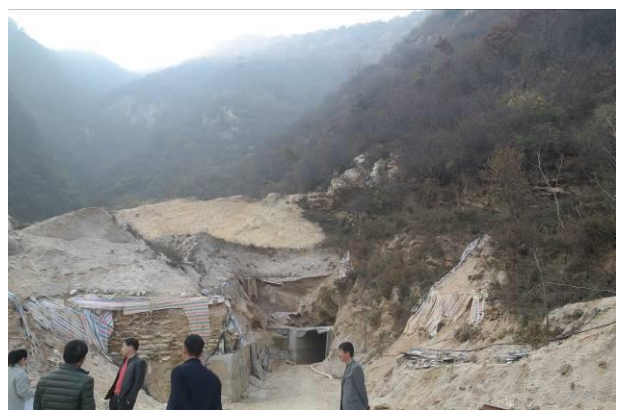
目前矿山处于停产状态。本矿山原共有五个坑口，其中一坑、二坑、三坑已封堵，未来矿山开采使用 505 坑口和风井坑口两个坑口，均在 505 工业场地内。

照片 1-5 505 坑口 镜向 268°

照片 1-6 风井坑口 镜向 282°

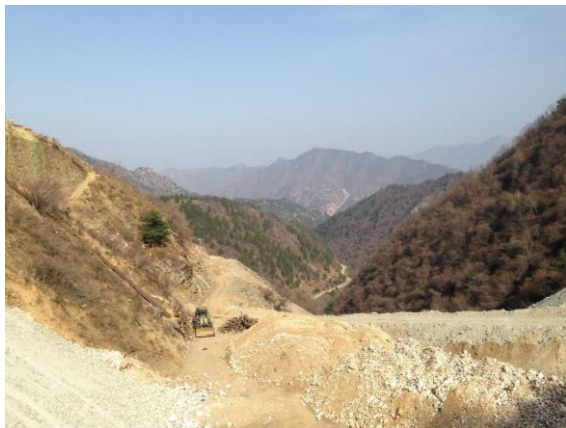
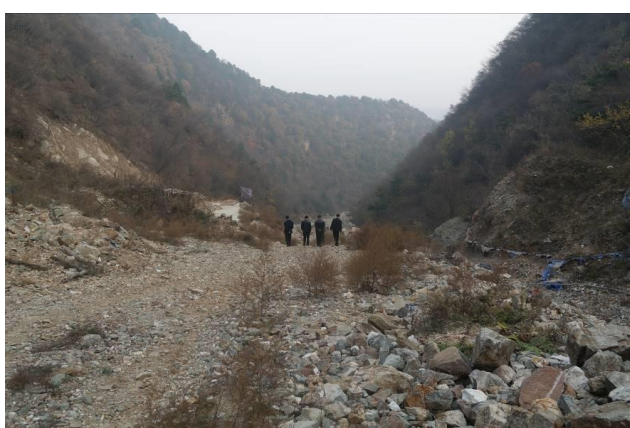
照片 2-1 七亩角沟” V 型沟谷”地貌（镜向 120°）照片 2-2 大石头沟” V 型沟谷”地貌（镜向东）

矿区位于小秦岭西段，高程在 1300~1640m 之间。最高点位于矿区西北角，高程 1746m，最低点位于银子沟内矿区边界，高程 1447m。地形陡峻，切割深度 340m，属浅切割基岩低山构造侵蚀地貌，地势总体为西北高东南低。矿区由埋深东向西共包括 4 条沟，依次为大石头沟、七亩角沟、银子沟和铁炉沟，位置关系见附图 1。区内沟谷形态多呈“V”字型（见照片 2-2、照片 2-3），比降 398%。沟谷两侧边坡坡度一般为 $25^{\circ} \sim 40^{\circ}$ ，局部可达 60° 以上，植被茂盛，覆盖率较高。

(3) 银子沟：呈“V”型谷，主沟方向北-南向，银子沟沟长约 1.20km，集水面积 0.40km²，河床比降 42.33%。山坡坡度一般大于 35°，沟脑处高程 1762m，沟口处高程 1253m，沟脑与沟口高差 508m，沟口处地势相对平缓，沟底宽度约 5-20m。沟谷底部为第四系全新统冲洪积碎石土，沟谷斜坡坡脚堆积有第四系堆积物。山坡及梁顶植被茂盛，以乔木、灌木为主，沟底为灌木丛及草地，覆盖率大于 75%。

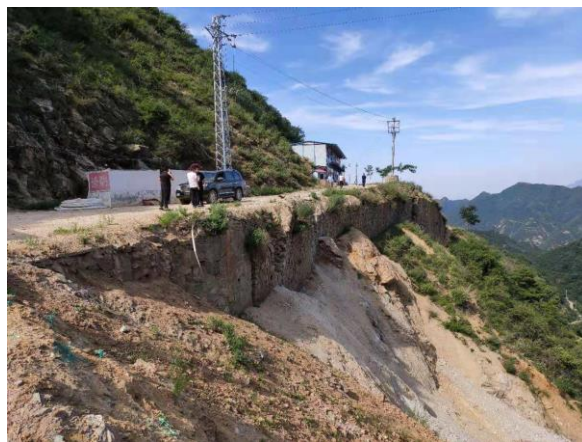
照片 2-6 工业场地边坡挡墙

矿方于 2017 年在工业场地南侧修建有干砌石挡墙，挡渣墙沿工业场地边坡修筑，高度 7-8m 不等，长度约 60m，顶部厚度 0.6-0.8m。治理费用约 15 万元。

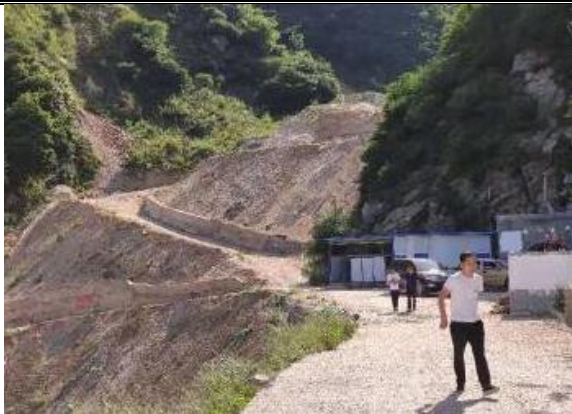
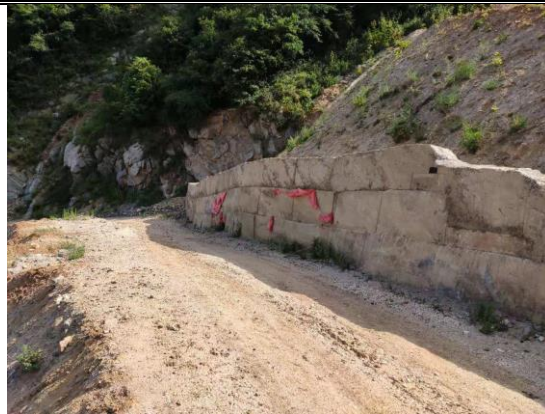
该渣堆废渣量较大，成台阶状布置，矿方于 2018-2019 年在废渣场台阶底部修建有干砌石挡渣墙。高度 0.5-2.5m 不等，顶部厚度 0.6-1.0m（照片 2-7、2-8）。治理费用约 20 万元。

照片 2-7 Z1 渣堆挡墙 (1)

照片 2-8 Z1 渣堆挡墙 (2)

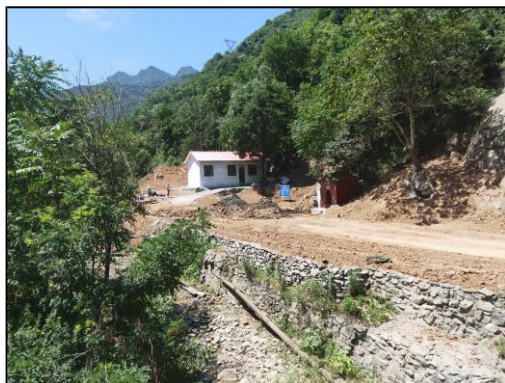
照片 2-9 设置拦渣挡墙（镜向 45°）

根据现场调查及走访，Q20011 号脉金矿位于东桐峪矿区两公里半，主要矿山地质环境问题为采矿渣石所形成的泥石流隐患和废石堆对区内土地资源的影响与破坏，所采取的主要治理工程有废渣清运、设置挡墙、场地建筑拆除、场地覆土绿化、设置泥石流监测仪等措施（照片 2-9~2-14）。

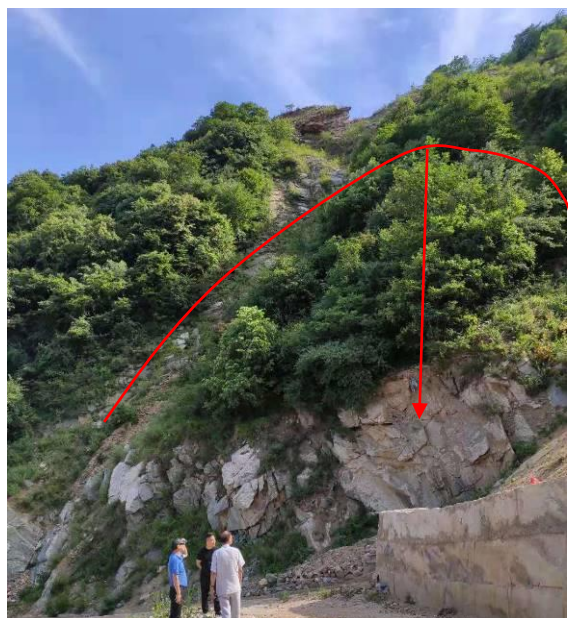
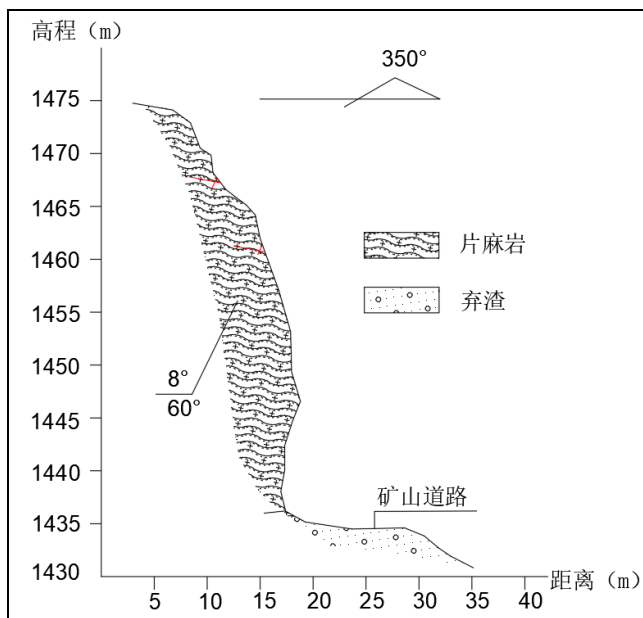
原始斜坡坡长 50m，坡向 350°，坡度 60°左右（见照片 3-1、图 3-3），前缘因修建道路开挖斜坡形成石质陡坎，坡度 70°~80°。坡体主要由片麻岩组成，岩石片理较为发育，片理产状 8°∠60°，岩石表面风化较强，节理裂隙较为发育；上覆第四系松散覆盖层厚 0.1~0.5m，斜坡地表植被较发育，为灌木林地，坡脚为矿山道路。

崩塌为修建矿山道路开挖坡脚而致,现阶段岩体基本稳定,逢雨季,偶有小块岩石崩落,未造成人员和财产的损失。

发育程度:该崩塌为修建矿山道路切坡引发的危岩崩塌,评估周边同类崩塌分布少,该危岩体节理裂隙发育,节理裂隙及小断裂与坡向斜切或反向斜交,现阶段岩体基本稳定,受降雨和人类工程活动影响,逢雨季,偶有小块岩石崩落,按《地质灾害危险性评估规范》(DZ/T0286-2015)中崩塌发育程度分级标准,其发育程度为中等。

危险性评估:综合分析认为该崩塌体结构总体较为稳定,偶有以小块碎石崩落,威胁矿山当班人员的安全,发育程度中等,危害程度中等,危险性中等。

照片 3-1 B1 崩塌 (镜向 165°)

图 3-3 B1 崩塌剖面示意图

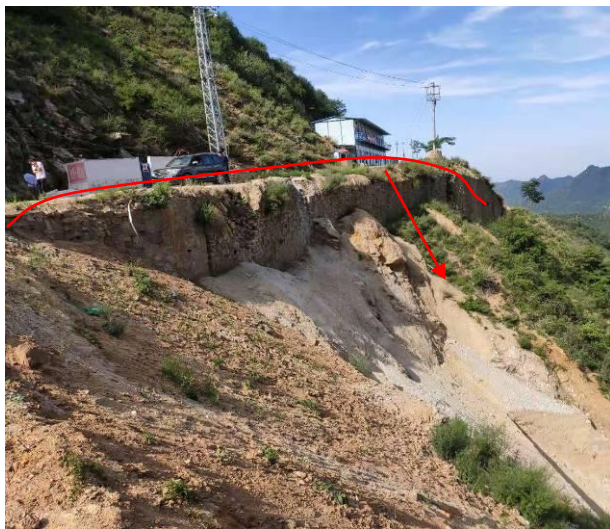
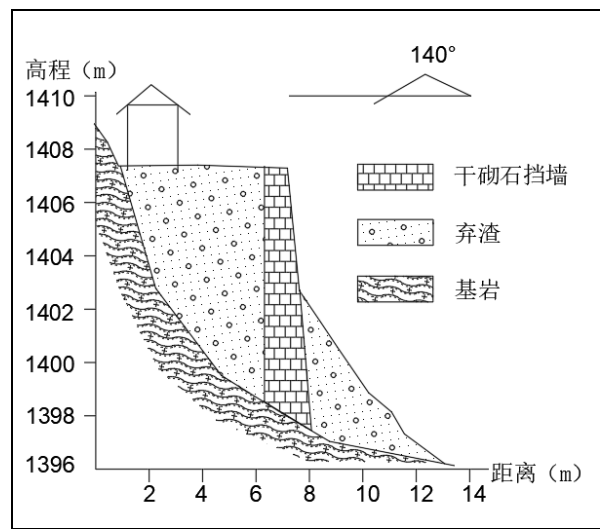
危险性评估：综合分析认为该崩塌体结构总体较为稳定。

威胁对象是平台上的房屋及工人的安全，发育程度中等，危害程度中等，危险性中等。

照片 3-2 B2 崩塌（镜向 140°）

图 3-4 B2 崩塌剖面示意图

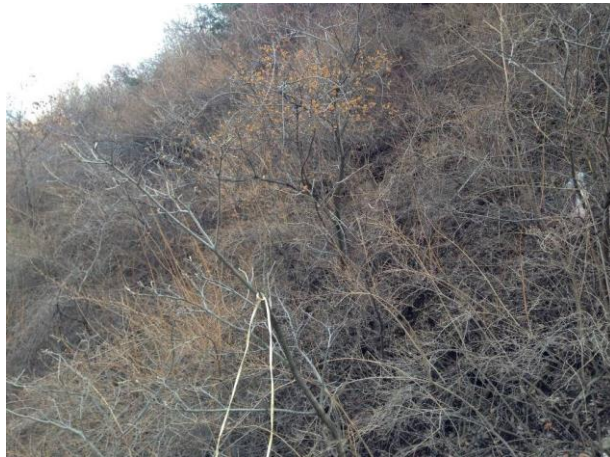
照片 3-3 采空区地表照片

矿区主要采用房柱式开采金矿，Q505 金矿脉地表及浅部 C 级储量的矿石已全部采空，构成数处面积不等，形态大小各异的采空区，累计形成采空区面积约 0.04km^2 。这些采空区，由于当初都是按正规矿山设计要求严格操作，采场的规格为 $25\text{m} \times 30\text{m}$ ，且采走矿石

同时都残留有矿柱，矿山大规模开发历史悠久，在不同中段的开采形成了多个层位的采空现象，在地震等不利条件下采空区上覆岩体发生移动的可能性较大，而在矿体厚度较小的地段，采空塌陷的可能性较小。通过对采空区地表的野外调查和访问表明，矿山开采至今采空区域未曾发生过采空地面塌陷及地裂缝，采空区范围多位于山顶周边，采空区影响范围内没有住户及其他人类工程设施，无直接威胁对象，现状条件下 TX1 采空地面塌陷隐患的危害程度小，危险性小。

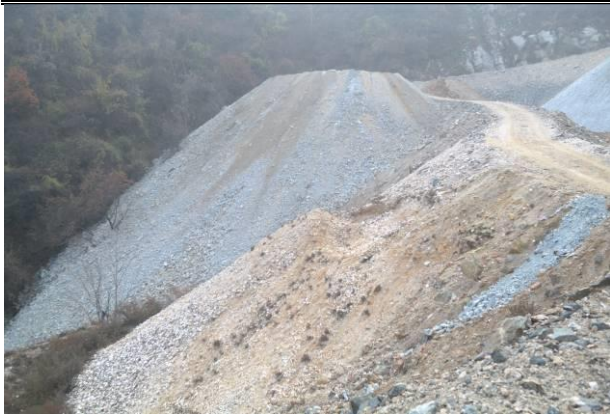
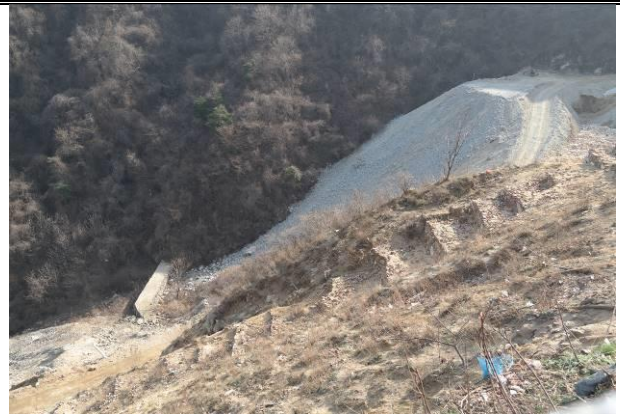
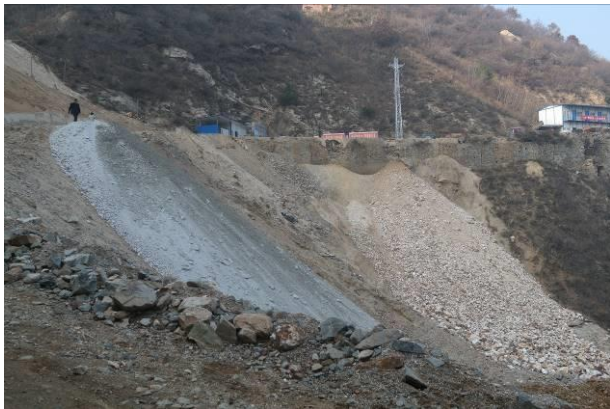
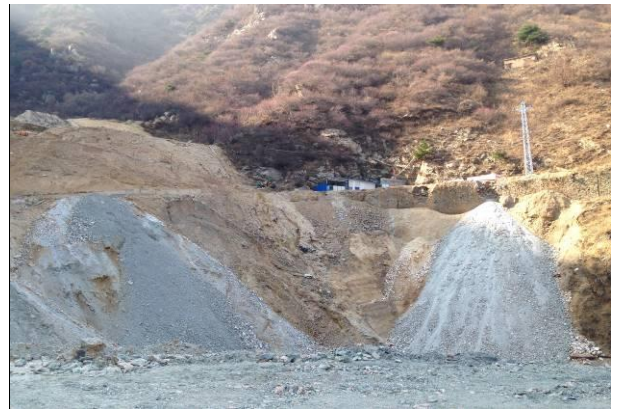
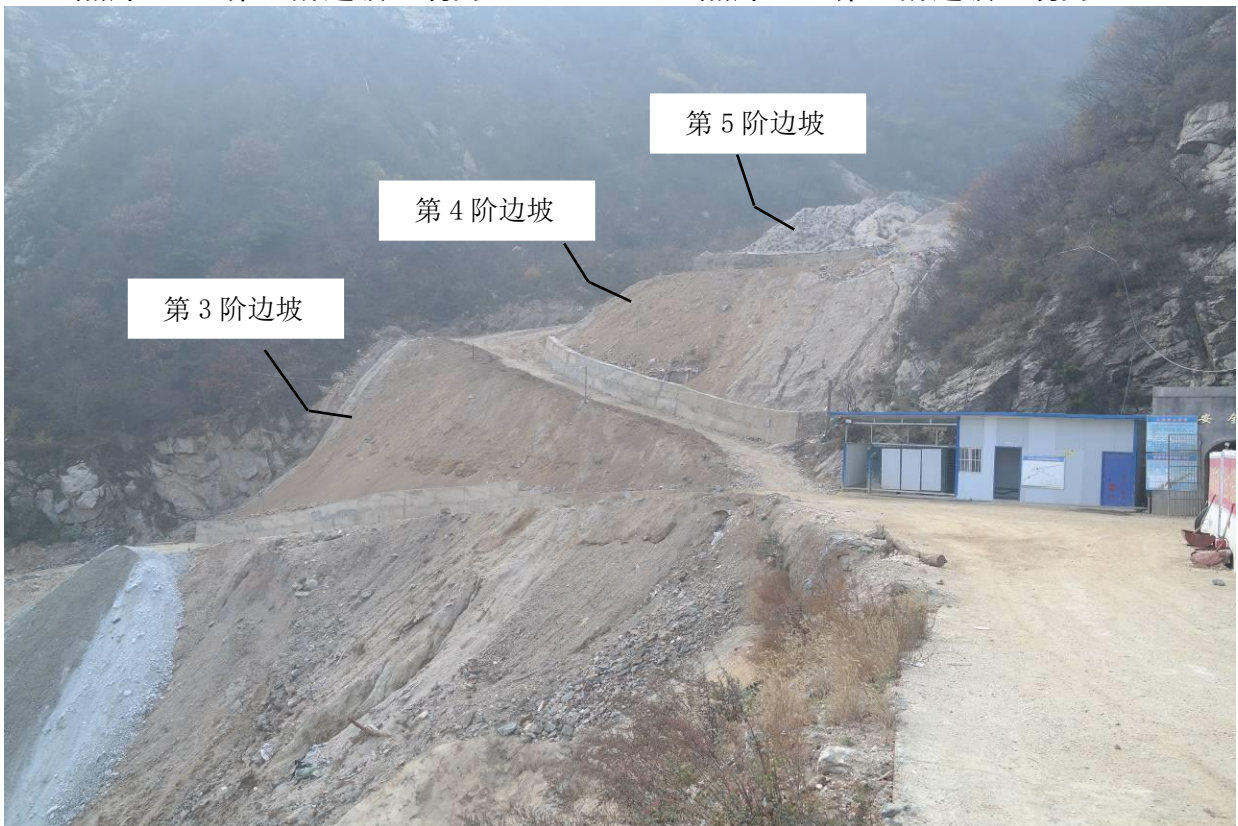
Z1 弃渣量约 9.0 万 m^3 。渣堆自下而上分为 5 阶边坡，4 级平台，占地面积 2.40 hm^2 ，占用土地类型为采矿用地和乔木林地，对地形地貌破坏严重。G1 工业场地位于 Z1 渣堆之上，占用土地类型为采矿用地，面积约 0.3651 hm^2 。

平台宽度 4~6m，作为矿山的生产道路。平台为渣土路面。

Z1 占用裸土地面积约 2.40 hm^2 ，这些区域破坏大量地表植被，与周边环境形成较大反差，故现状条件下矿山地面建设工程对矿区地形地貌景观的影响与破坏严重。

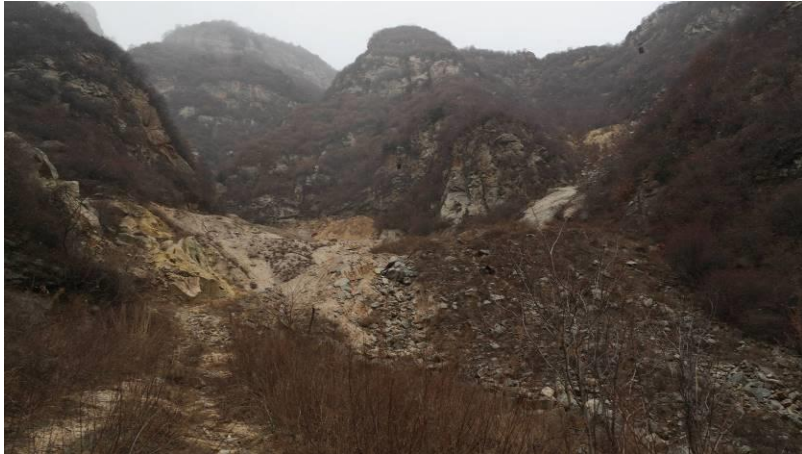
照片 3-9 银子沟弃渣 镜向 320°

Z2 位于银子沟距沟脑 300-570m 处，弃渣量约 6.5 万 m³。废渣松散无联结，棱角明显，大小混杂，常见块度直径 2-20cm，岩性主要为矿体上下盘围岩，即斜长角闪片麻岩和少量石英脉，部分地段渣堆呈“楼上楼”堆积，堵塞沟道行洪通道。

Z2 占用采矿用地面积约 1.11hm²，这些区域破坏大量地表植被，与周边环境形成较大反差，故现状条件下矿山地面建设工程对矿区地形地貌景观的影响与破坏严重。

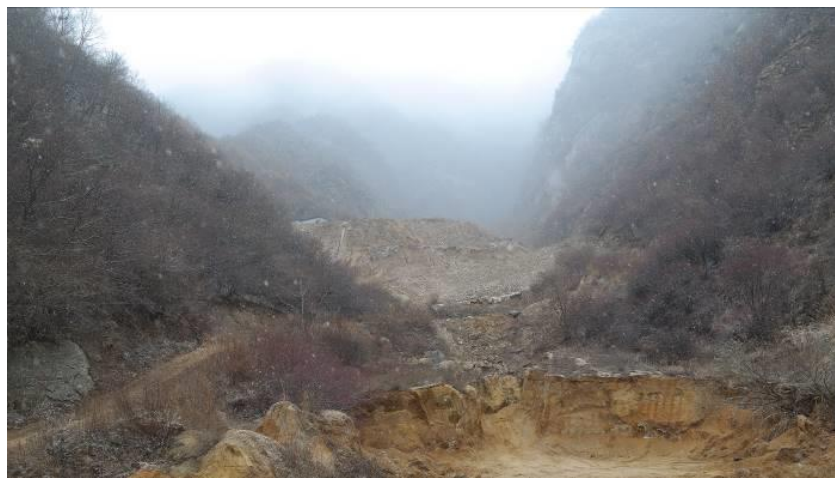
照片 3-10 铁炉沟内采矿弃渣 镜向 50°

该渣堆位于铁炉沟距沟脑 360-490m 处，弃渣量约 8 万 m³。废渣松散无联结，棱角明显，大小混杂，常见块度直径 2-20cm，岩性主要为矿体上下盘围岩，即斜长角闪片麻岩和少量石英脉，部分地段渣堆呈“楼上楼”堆积，堵塞沟道行洪通道。

Z3 占用裸土地面积约 0.62hm²，这些区域破坏大量地表植被，与周边环境形成较大反差，故现状条件下矿山地面建设工程对矿区地形地貌景观的影响与破坏严重。

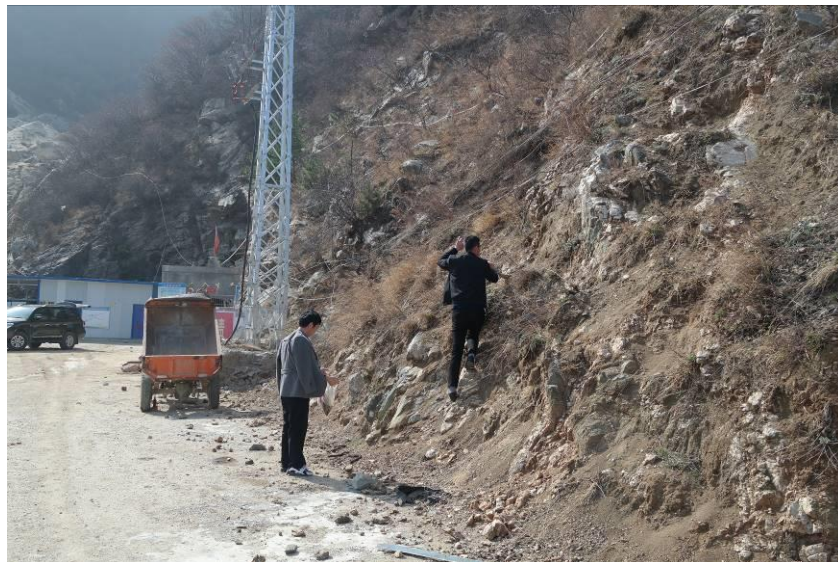
照片 3-12 505 坑口取样点

林地取土壤试样一组（见照片 3-12），委托陕西煤田地质化验测试有限公司对土壤进行质量检测分析，检查项目为总镉、总汞、总铅、总铬、总砷、总镍、总锌、总铜、pH 值共 9 项（检测报告见附件）。根据矿区土壤应用功能和保护目标，依据《土壤环境质量标准》（GB15618-1995）将矿区土壤环境质量分类划分为Ⅲ类，土壤质量执行三级标准。在此将土壤样品检查结果与三级标准对比统计于表 3-9，据表 3-9 数据分析 1#、2#样品土壤质量均满足《土壤环境质量标准》三级标准要求。综合分析矿山采矿活动对矿区土壤环境影响较轻。

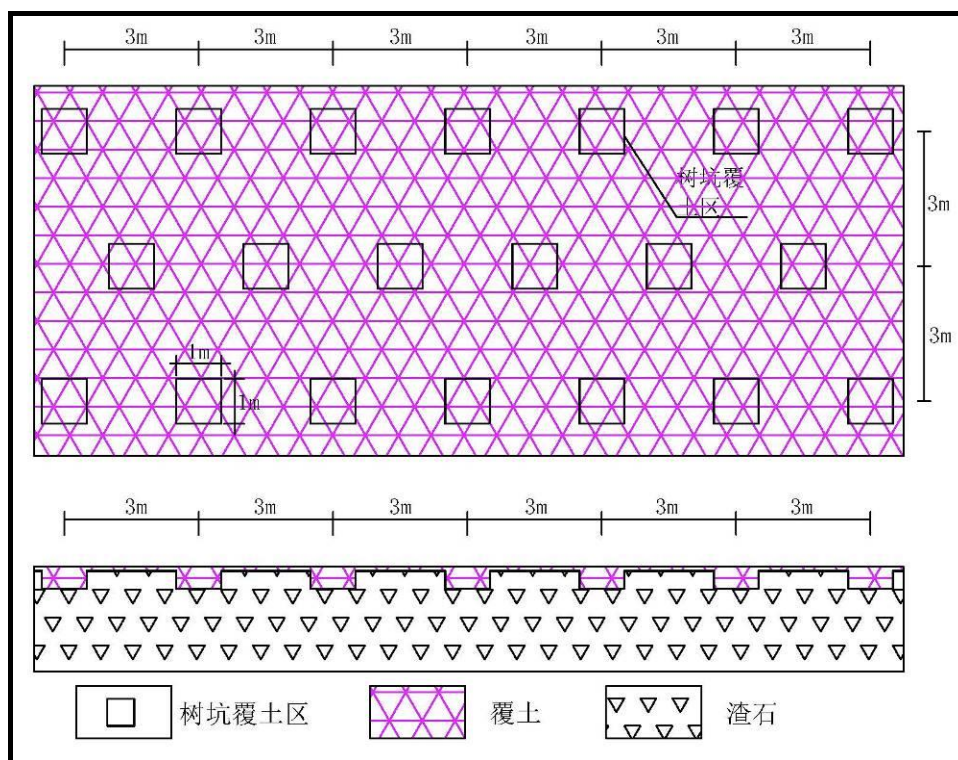
图 5-1 覆土工程平面、剖面设计图

土地平整后，将外运的表土摊铺于工业场地表面，其中树坑覆土厚度 50cm，其中植树部位根据穴状整地尺寸 100×100×50cm 进行覆土，树坑间覆土 20cm，覆土设计见图 5-1。当用机械整平时，尽量采用对地压力小的机械设备。覆盖表土的有毒有害物质含量需满足《土壤环境质量标准》（GB 15618-2008）的有关要求。土源为客土外运。
