西安市蒲城秦家坡煤矿  
蒲城秦家坡煤矿  
矿山地质环境保护与土地复垦方案

2019年10月

# 矿山地质环境保护与土地复垦方案

编制单位：中煤科工集团西安研究院有限公司

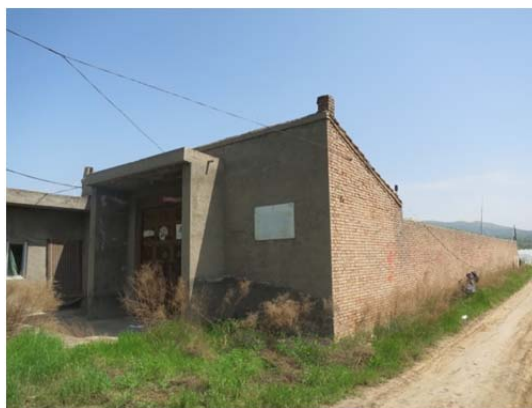
照片 1.3-5 炸药库（镜向 E）

炸药库位于工业场地东侧约 350m 处平地上，占地 0.30hm<sup>2</sup>，见照片 1.3-5。该炸药库属于秦家坡煤矿机械化改造前遗留场地，方案适用期将对其进行拆除并复垦。煤矿炸药由蒲城银桥爆破工程有限公司统一供给，地面不再设炸药库。

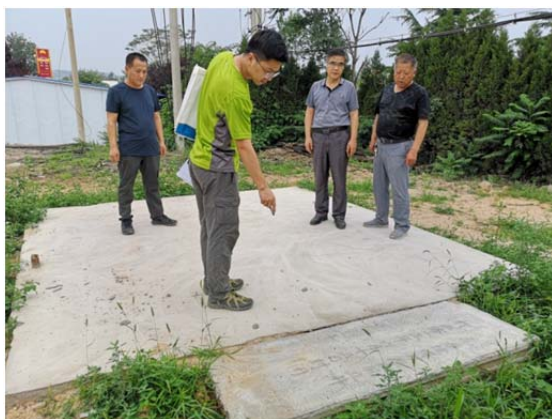
照片 2.6-1 原回风立井闭毁 (镜向 W)

秦家坡煤矿未编制过《矿山地质环境保护与恢复治理方案》和《土地复垦方案》。在以往生产及机械化改造过程中，采取了一系列措施，实施了一些矿山地质环境治理和土地复垦工程，完成的工程主要为对工业场地原回风立井进行了封闭，场地平整、植被恢复，修建场地内浆砌石挡墙、排水沟，对 0.60Mt/a 机械化改造前（2010-2012 年底）开采形成的塌陷区进行裂缝填充、土地平整等。实施效果见照片 2.6-1—6，具体已实施工程可见表 2.6-1。

工程名称	工程内容	费用 (万元)
井筒封闭	原回风立井井筒封闭	20.0
场地平整、绿化、硬化	对工业场地实施平整、部分地面硬化以及植被恢复措施, 绿化面积约 0.15hm <sup>2</sup>	28.0
修建挡墙	场地上下台阶落差处修建浆砌块石挡墙 80m	23.0
修建排水沟	场地内修建浆砌石排水沟 280m	6.0
裂缝填充、土地平整	对 2010-2012 年形成的塌陷区进行复垦, 面积 0.1188km <sup>2</sup>	21.0
费用合计		98.0

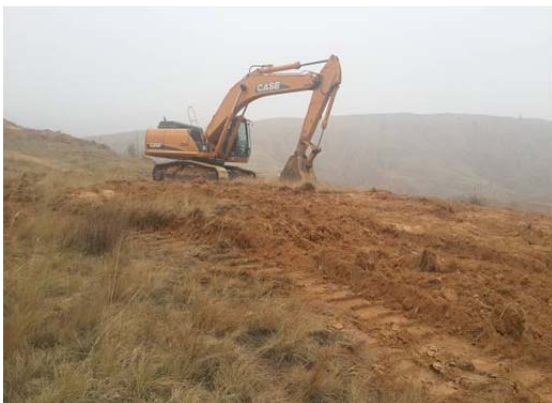
照片 2.6-7 裂缝填充（镜向 NW）

白水煤矿矿山地质环境保护与恢复治理方案、土地复垦方案先后获得了原陕西省国土资源厅批复。白水煤矿针对开采破坏区采取的地质灾害治理措施主要有裂缝填充、受损房屋维修、公路维修、输电线路维修、排矸场修建拦挡和排水设施，含水层治理措施主要为污废水达标处理、全部回用，地形地貌景观治理措施主要有歪树扶正、补种树木、种草、管护。采取的复垦措施主要有表土剥覆工程、土地平整、土地翻耕、土壤培肥、集雨工程、搬迁迹地复垦、林草恢复等复垦措施及监测与管护。

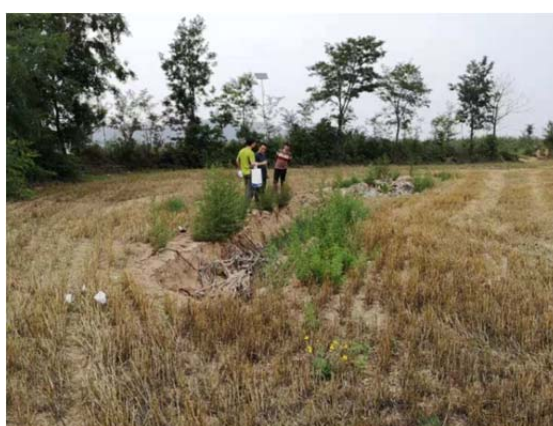
地面塌陷 TX4 为在册的地面塌陷（照片 3.2-3），位于煤矿南部、仁和村西北部，塌陷面积约 0.0200km<sup>2</sup>，规模属于小型；该地面塌陷为原仁和煤矿（2005 年闭矿）于 2005 年前采用房柱式炮采 5<sup>-2</sup> 煤形成。根据现场调查与分析，地表出现 1 处地面裂缝（照片 3.2-4），裂缝延伸长度约 20m，宽约 1m，深约 3m，威胁对象为 30 亩地，主要为旱地和

照片 3.2-4 TX4 地面裂缝（镜向 S）

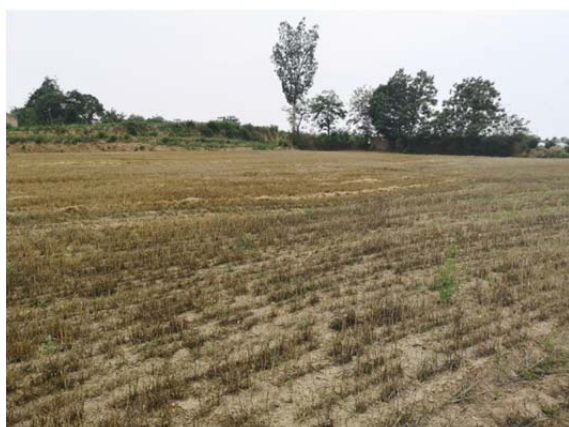
照片 3.2-5 TX4 地表旱地现状（镜向 SE）

果园（照片 3.25、3.2-6）。现状危险性小，影响程度较轻。

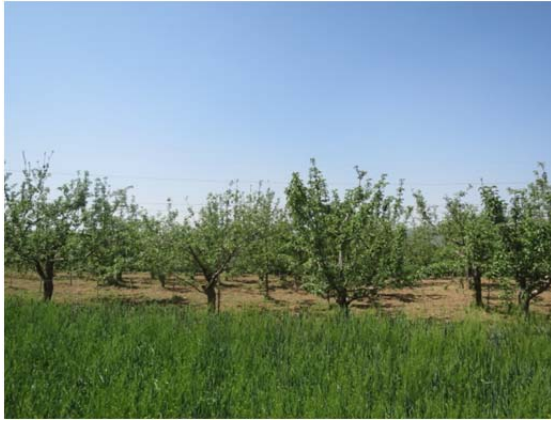
照片 3.3-1 TX2 地表果园现状（镜向 SE）

秦家坡煤矿 2010 年底建成投产，2013 年停产并进行 0.60Mt/a 机械化改造建设，生产规模 0.15Mt/a，采用混合开拓，壁式炮采开采 5<sup>-2</sup> 煤层，单水平开采，平均采厚 3.0m，截止 2012 年底形成塌陷区面积 0.1188km<sup>2</sup>。根据现场调查，目前 TX1-TX3 已沉稳，矿方已对塌陷区土地进行了复垦，现场调查未发现伴生裂缝及塌陷台阶（照片 3.3-1、3.3-2）。

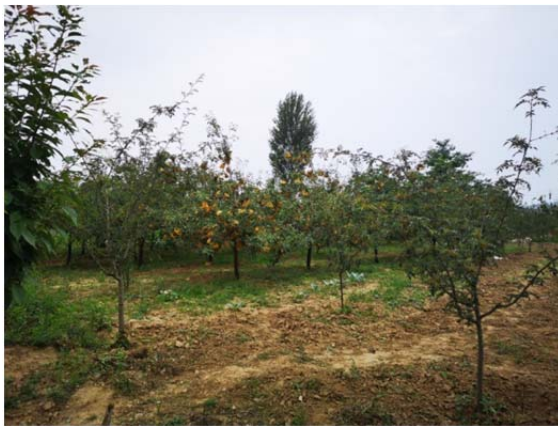
照片 3.3-3 TX4 地表果园现状（镜向 SW）

TX4 地面塌陷由原仁和煤矿于 2005 年前采用房柱式炮采 5<sup>-2</sup> 煤形成，根据现场调查，地表出现 1 处地面裂缝，裂缝延伸长度约 20m，宽 1m，深约 3m，影响地类为旱地和果园。目前地面塌陷变形还未达到稳定状态，后期可能还会出现地面裂缝（照片 3.3-3、3.3-4）。

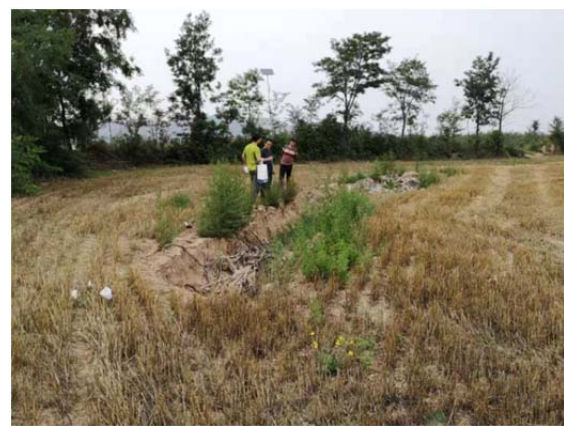
照片 3.3-4 TX4 地面裂缝（镜向 S）

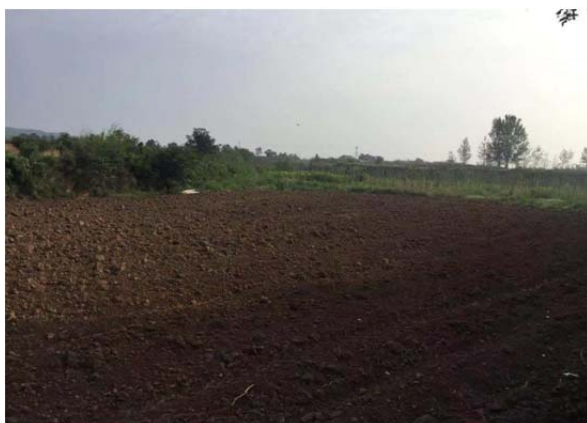
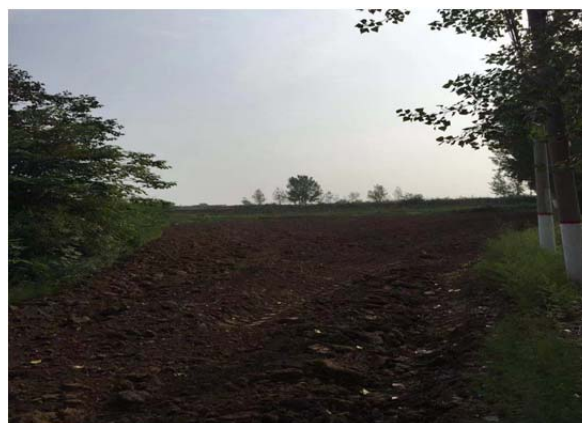
根据适宜性评价分析，最终复垦方向的确定需要综合考虑多种因素。本方案设计将村庄建筑维修和乡村道路维修列于矿山地质环境保护相关章节中进行治理。沉陷土地复垦方向为原地类（耕地、园地、草地），其中，设施农用地（主要为打谷场）、风景名胜及特殊用地（主要为殡葬用地）维持原土地使用功能不变，对其上部裂缝进行充填和平整；一盘区沉陷损毁土地中轻度损毁的采矿用地为原石子厂，始建于 2012 年，由于环保等原因于 2018 年关闭，现已由东党村村民复垦为旱地（照片 4.2-1、4.2-2）。最终确定复垦方向见表 4.2-7。

照片 4.2-1 原石子厂地表现状 1（镜向 SW）

照片 4.2-2 原石子厂地表现状 2（镜向 SW）
