陕西省澄城县尧头斜井煤矿
矿山地质环境保护与土地复垦方案

2019年12月

编制单位：陕西广鑫矿业开发有限公司

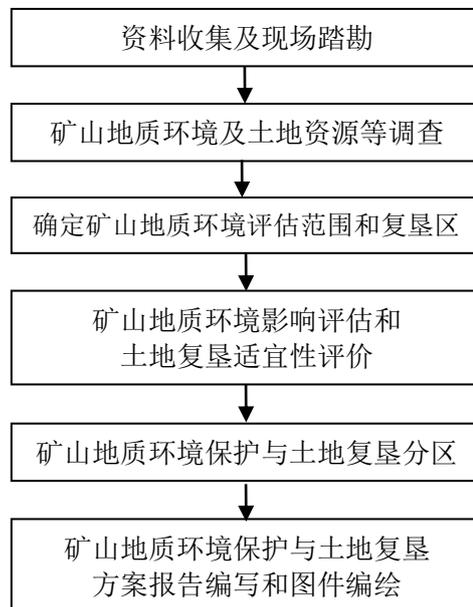
图 0.5-1 工作程序框图

本方案编制按照国土资源部《矿山地质环境保护与土地复垦方案编制指南》规定的程序进行，见图 0.5-1。

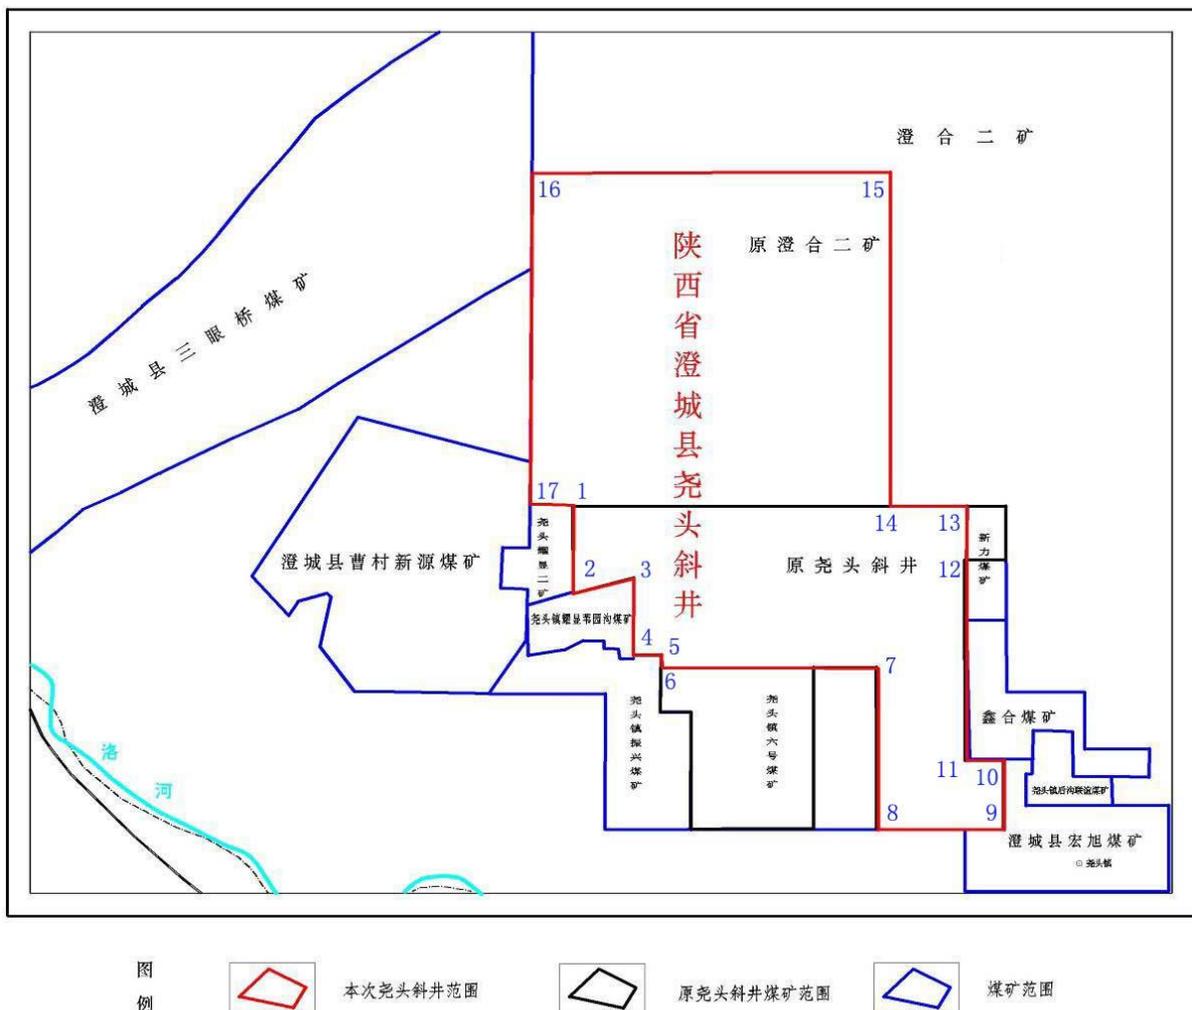
图 1.2-1 尧头斜井矿区范围及邻近煤矿分布图

尧头斜井由原澄城县尧头斜井、原澄合二矿整合扩大而成，其矿权范围外侧均和其它矿权相接，西侧有陕西省澄城县三眼桥煤矿、曹村新源煤矿，东部为陕西省澄城县新力煤矿、鑫合煤矿等，西南侧有宏旭煤矿、尧头六号煤矿等，尧头斜井范围及与周边煤矿位置关系见图 1.2-1。

根据现场调查周边煤矿均已关闭，在西部耀显村及东南部尧头斜井原工业场地附近，周边煤矿越界开采造成耀显村及尧头斜井原工业场地部分房屋裂缝，在其他区域由于地面标高较高，地面未出现裂缝塌陷，各相邻煤矿之间未发现开采相互影响情况。

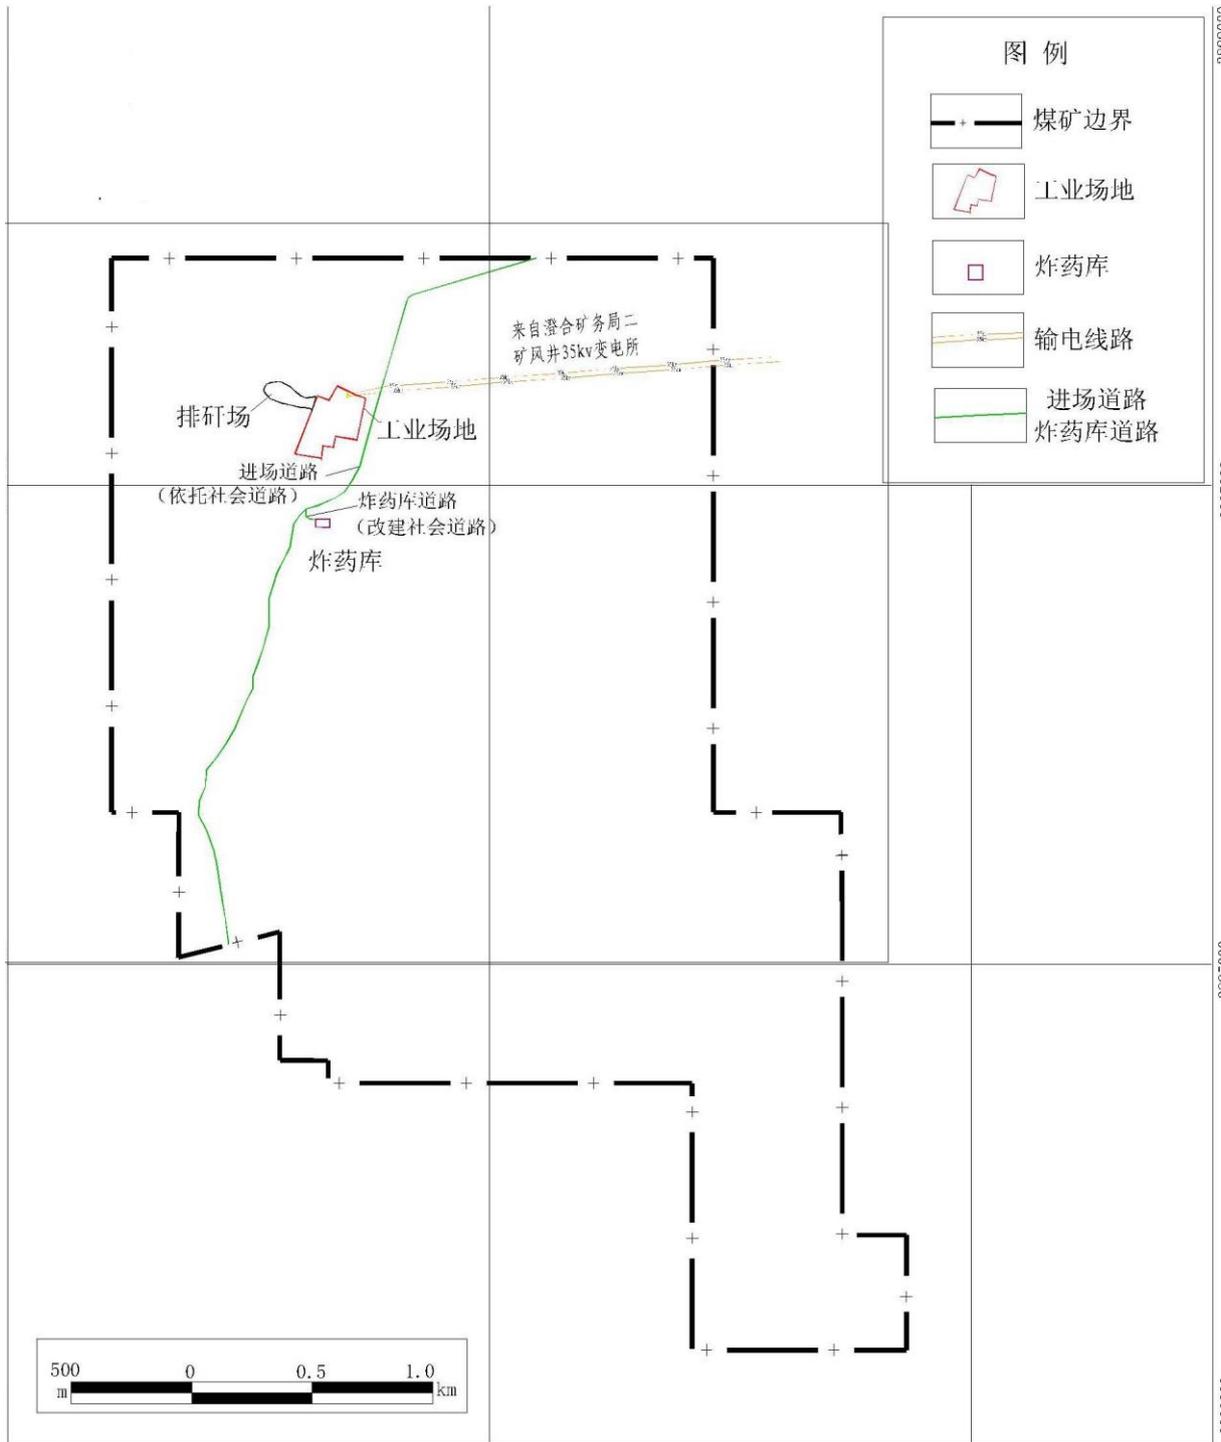
图 1.3-1 地面工程布置图

尧头斜井地面工程包括工业场地、排矸场、炸药库等，地面工程布置见图 1.3-1。

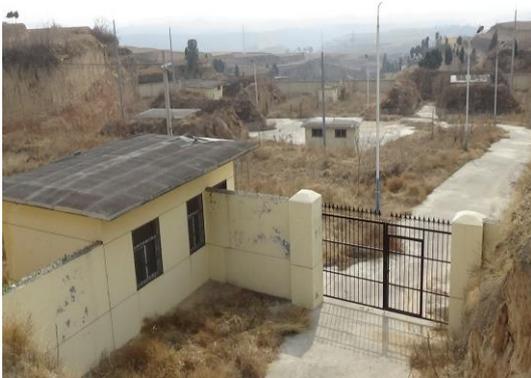
照片 1.3-5 炸药库（镜向：W）

炸药库场地位于工业场地东南侧 245m 处的无名山沟里，占地 0.07hm²，占地类型为城镇住宅用地。建筑物主要有炸药库、雷管库、门卫室等。炸药库见照片 1.3-5。

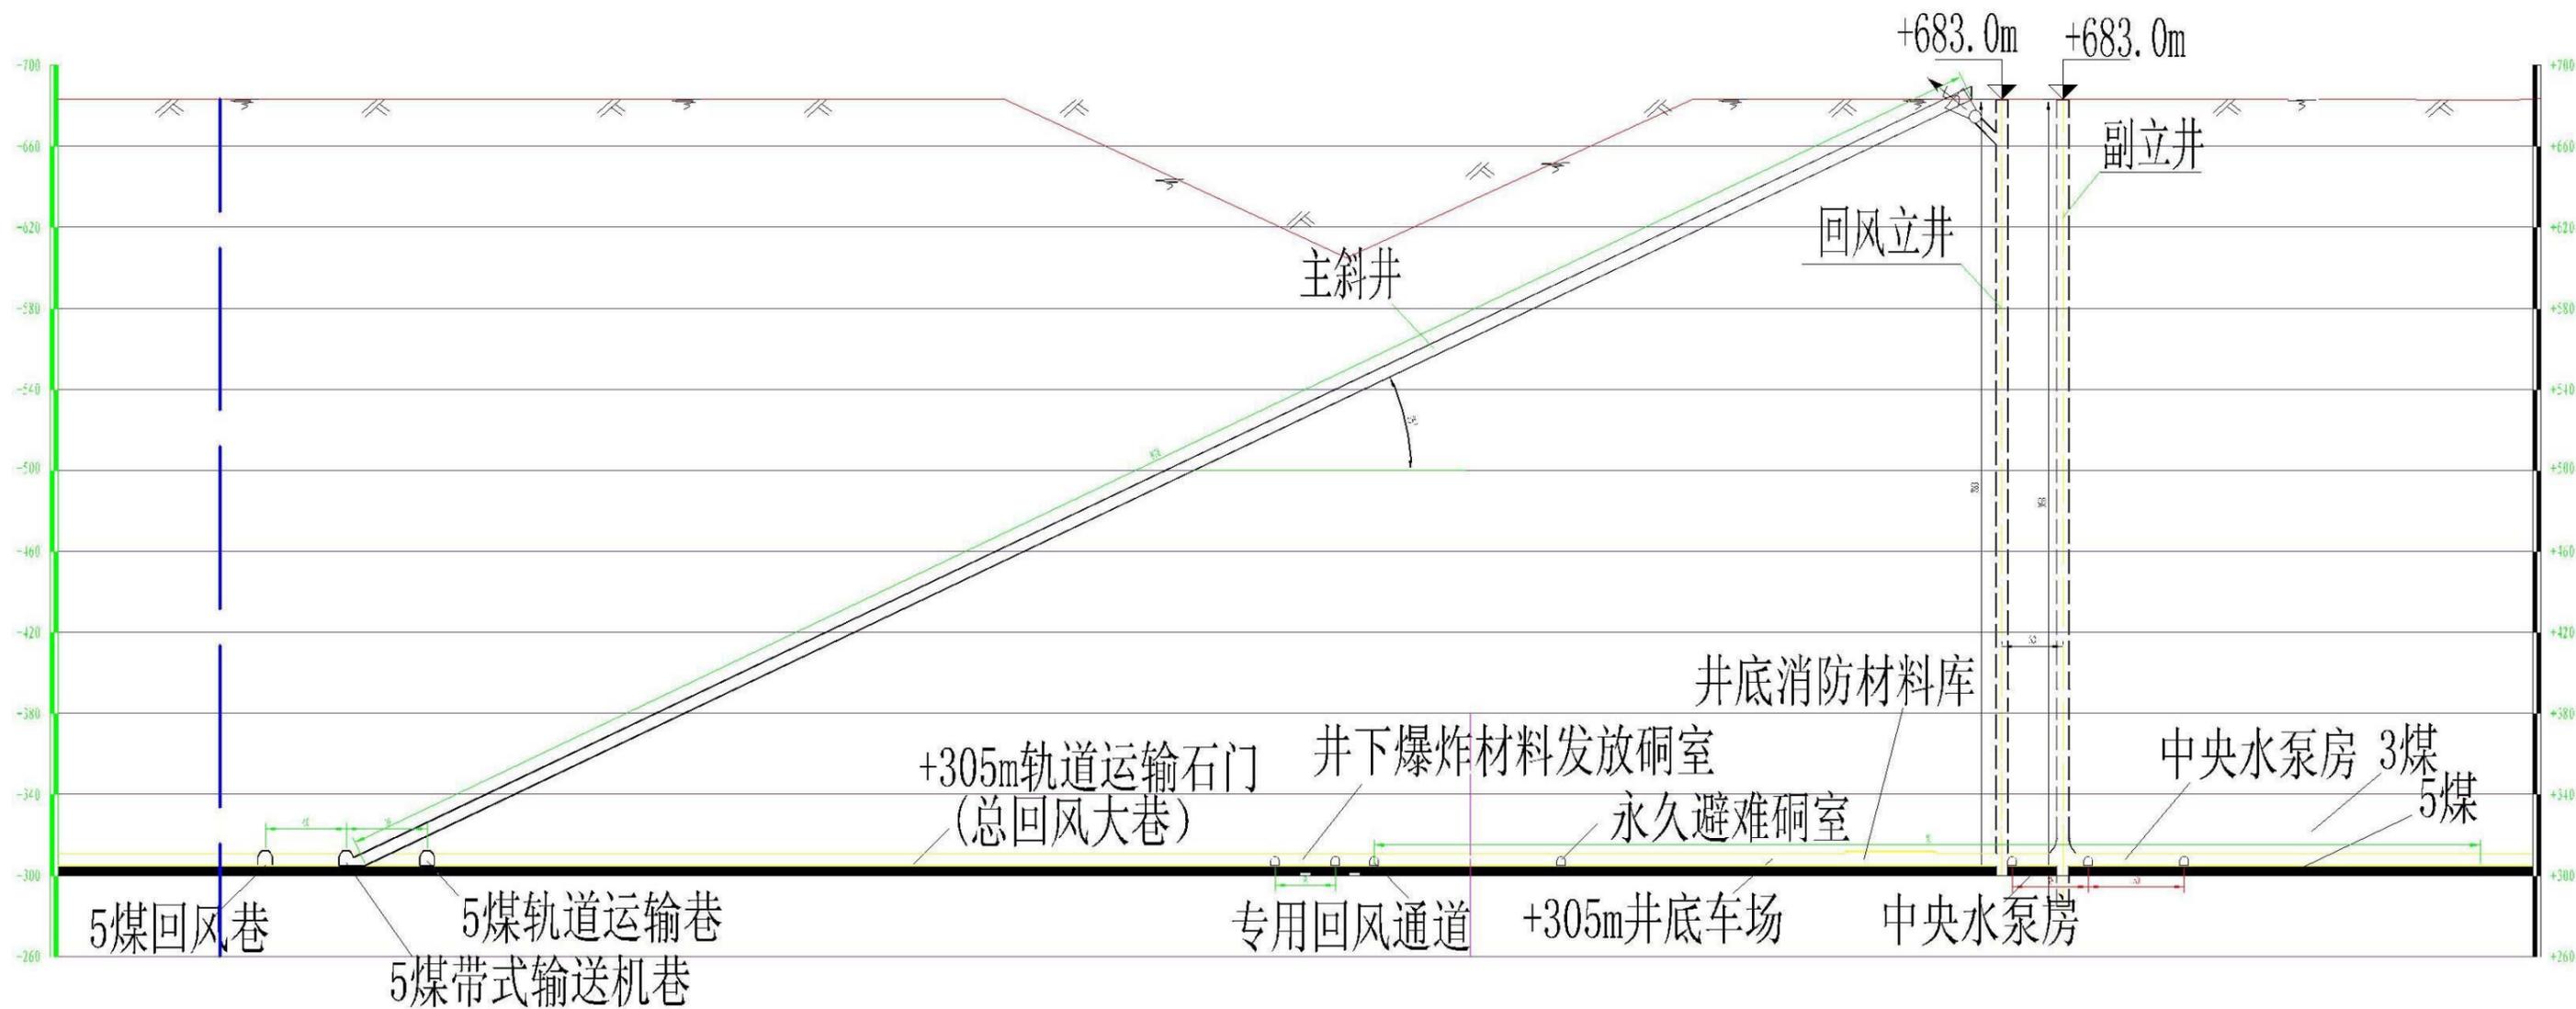
图 1.3-6 开拓方式剖面图

全井田划分为一个主水平，井底水平标高为+305m，位于5号煤层顶板岩层中。

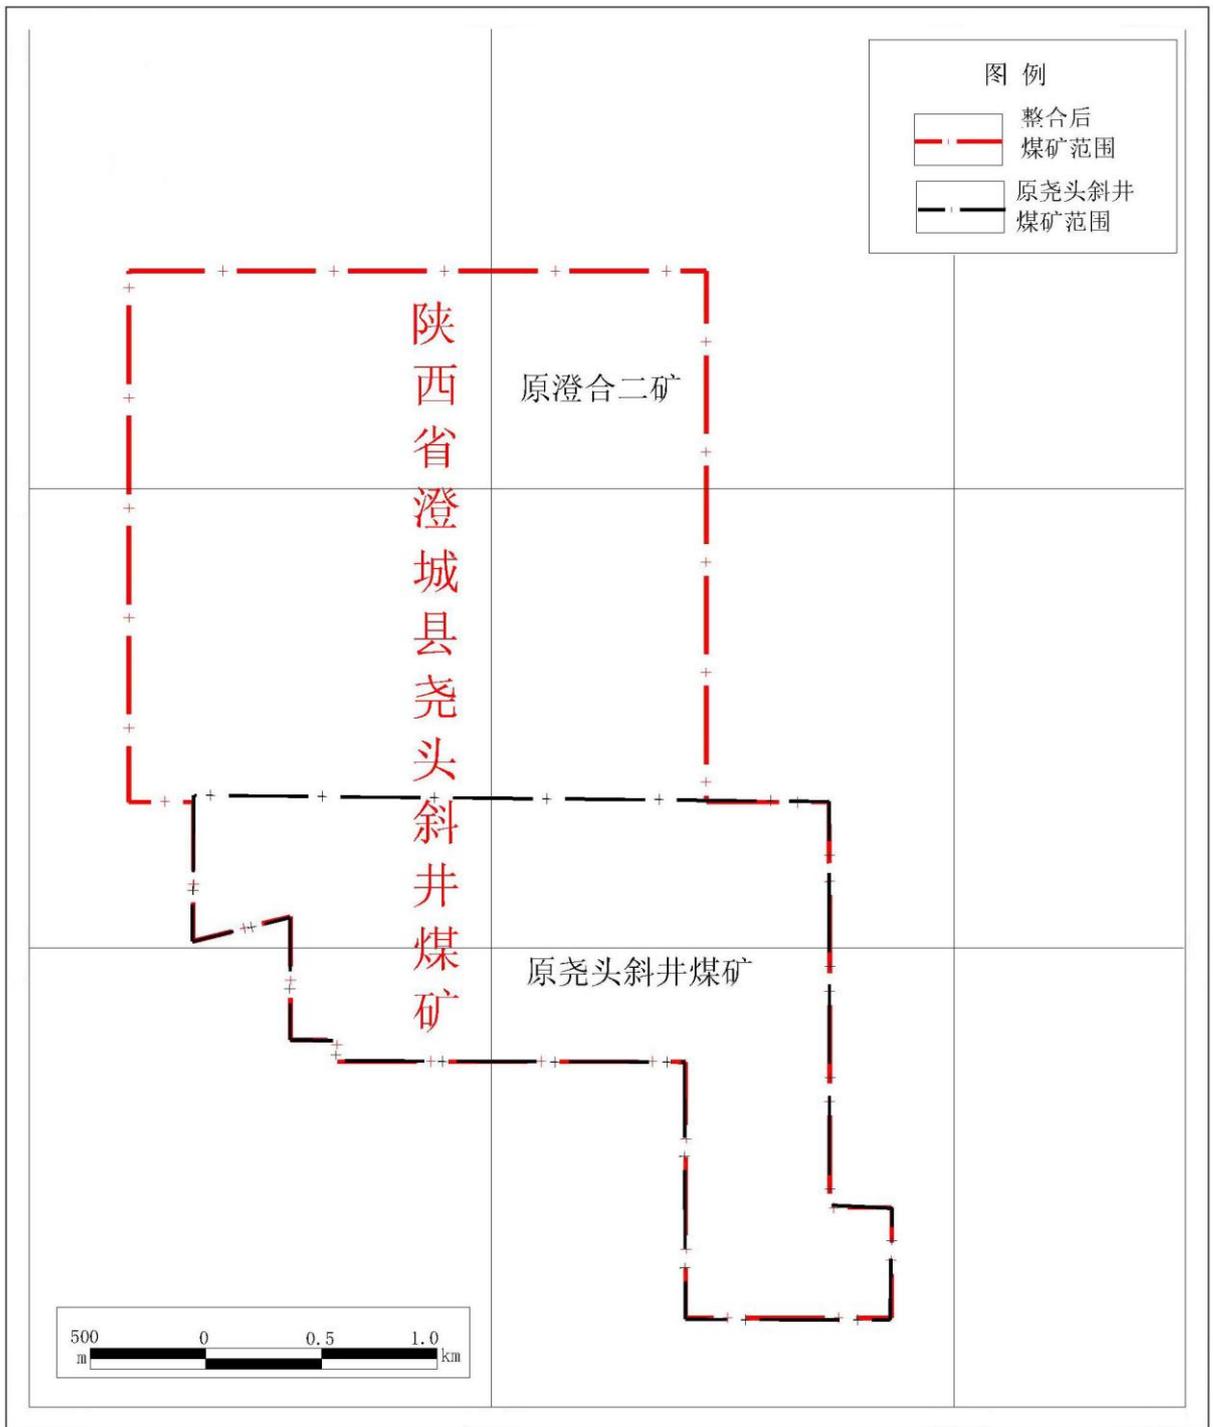
图 1.4-1 现尧头斜井与原矿位置关系示意图

原尧头斜井西北部和东南部周边煤矿越界开采形成的采空区形成时间为 1990-1992 年，采煤方法为长壁炮采。其中西北部越界采空区上部为耀显村，东南部越界开采采空区上部为原尧头斜井工业场地，耀显村和原尧头斜井工业产地房屋均由此导致出现裂缝，耀显村房屋裂缝村民已自行维修，原尧头斜井工业场地房屋裂缝未维修。

根据资料记载及现场调查，采空区 1 位于耀显村下方，为周边煤矿越界开采形成的采空区，采空区上方的耀显村曾于 1998 年前后出现过房屋裂缝，村民已自行维修；采空区 2 上方的浴子河为季节性河流，河水流量未受到明显影响；浴子河水库距离各采空区均较远，未受到影响；尧头斜井对原工业场地已留设保护煤柱，周边煤矿盗采导致原工业场地部分房屋出现裂缝；各采空区上方的乡村道路、水渠等均未出现过明显的裂缝和破坏；采空区上方的耕地、果园等仅在部分地势较低的区域出现过地裂缝和塌陷，使得原本平整的农田变得起伏不平，地面裂缝走向西北—东南，并呈单缝或群缝分布，部分裂缝受雨水冲刷自然垮塌，形成塌陷坑，最大裂缝宽度约 0.2m，根据现场调查，目前采空区地表未发现明显地裂缝及塌陷坑，且经过多年的自然恢复，地表植被已恢复。

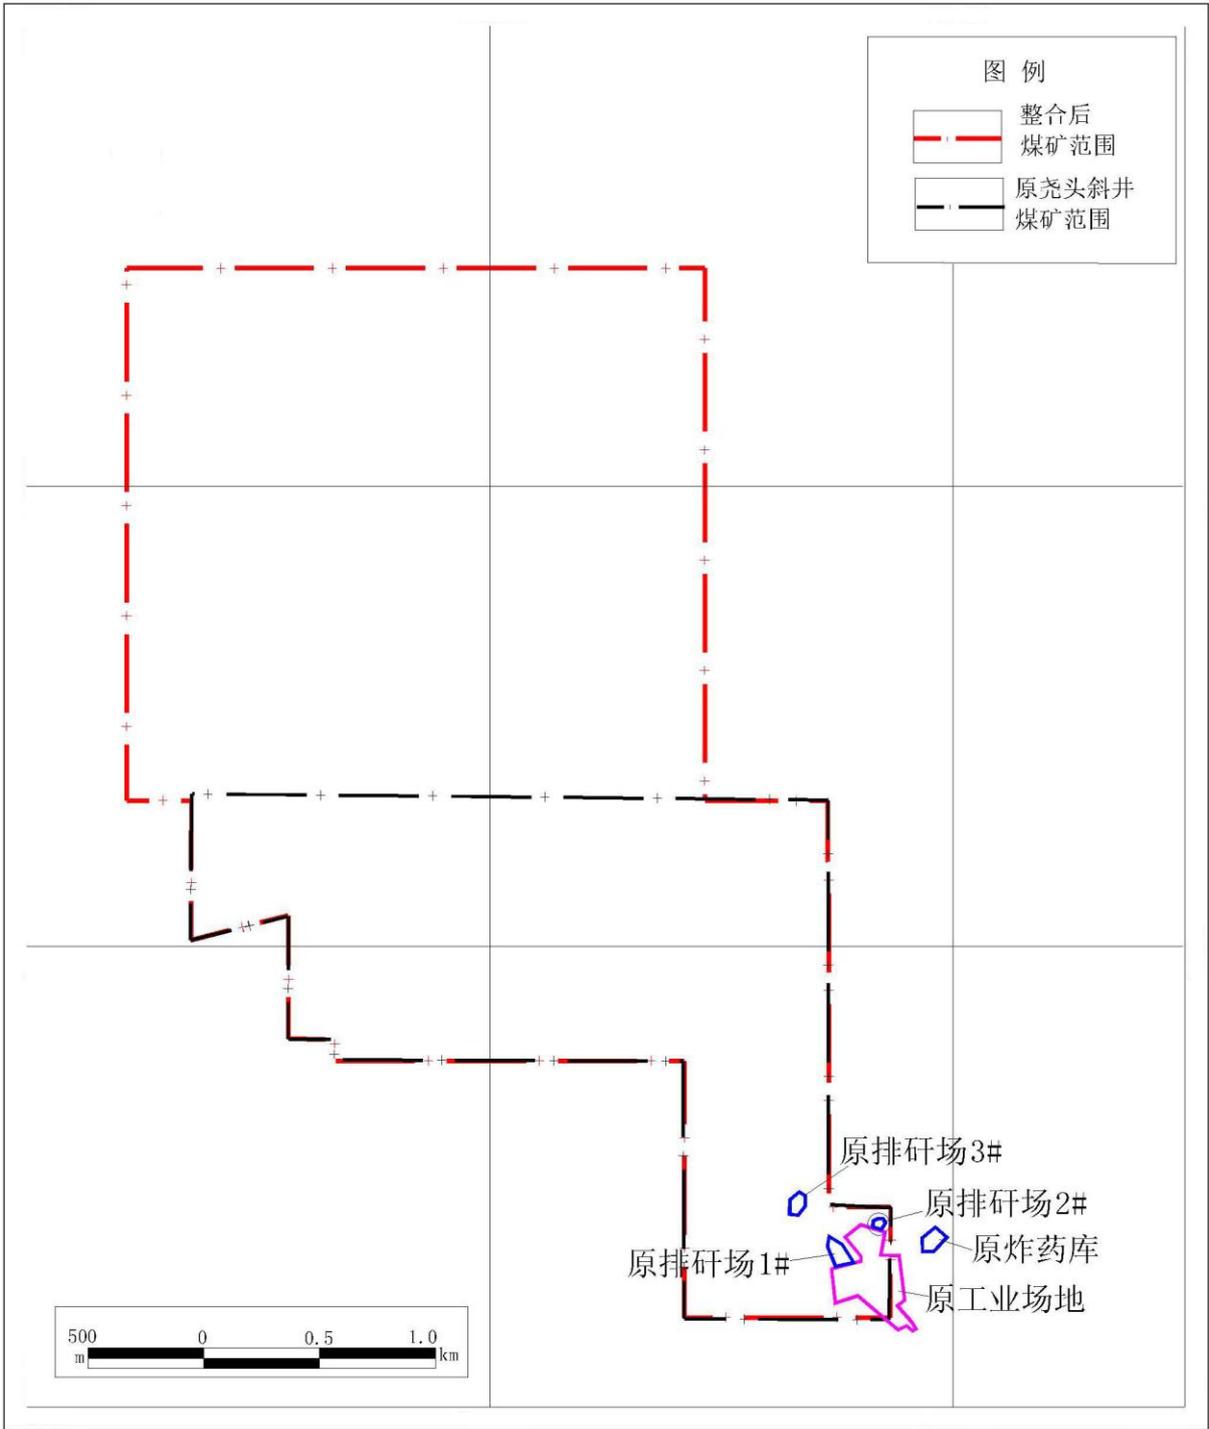
图 1.4-3 原尧头斜井地面工程位置图

原尧头斜井工业场地、炸药库、排矸场等地面工程位置见图 1.4-3。

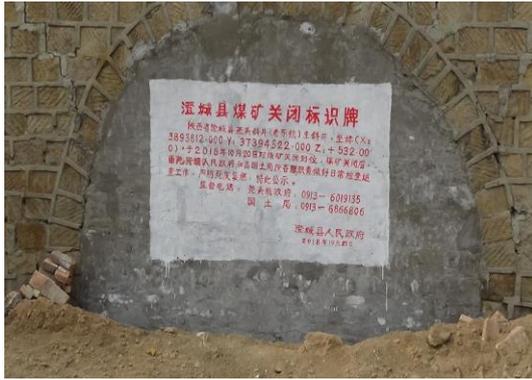
照片 1.4-1 已封闭的主斜井（镜向：E）

原工业场地内三个斜井井筒均已封闭，封闭情况见照片 1.4-1、1.4-2。井筒封闭符合澄城县的相关要求，澄城县人民政府已对封闭情况进行了验收并标明了标识牌。

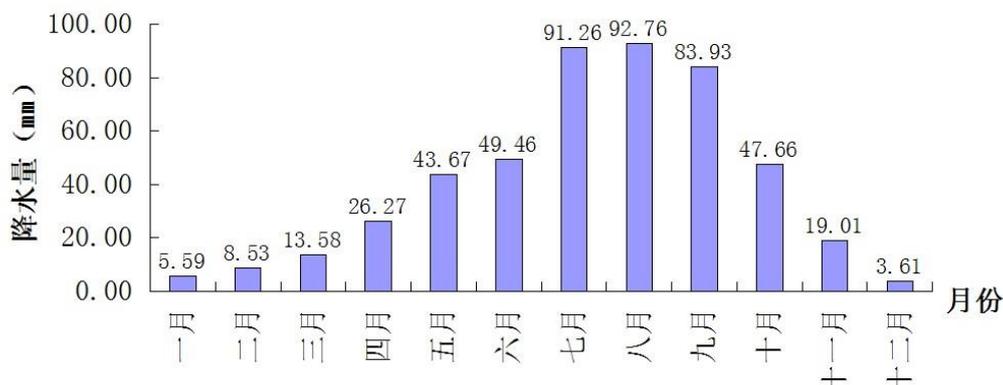
图2.1-1 澄城县降水量年内分配曲线图 (单位: mm)

澄城县平均年降水量 485.3mm (2005~2019 年)，年内和年际变化较大(见图 2.1-1、图 2.1-2)。一年中干湿季分明，冬季干旱少雨，降水多集中在夏季，一般年份 1 月和 2 月降水较少，3 月以后逐月递增，7 月、8 月达到降水高峰，9 月以后开始下降，12 月降水最少。地域分布北部山区较多，中部、南部较少。降水强度随季节变化，冬季较小，夏季较大。年内降水主要集中在 7~9 月，平均降水强度以 8 月为最大，为 92.76mm，其次为 7、9 月，在降水较集中的 6~9 月，多暴雨。最大日降水量达 116.1mm (2006 年 8 月 28 日)。年蒸发量 1722.1~1929.7mm，全年平均相对湿度 56%~70%。

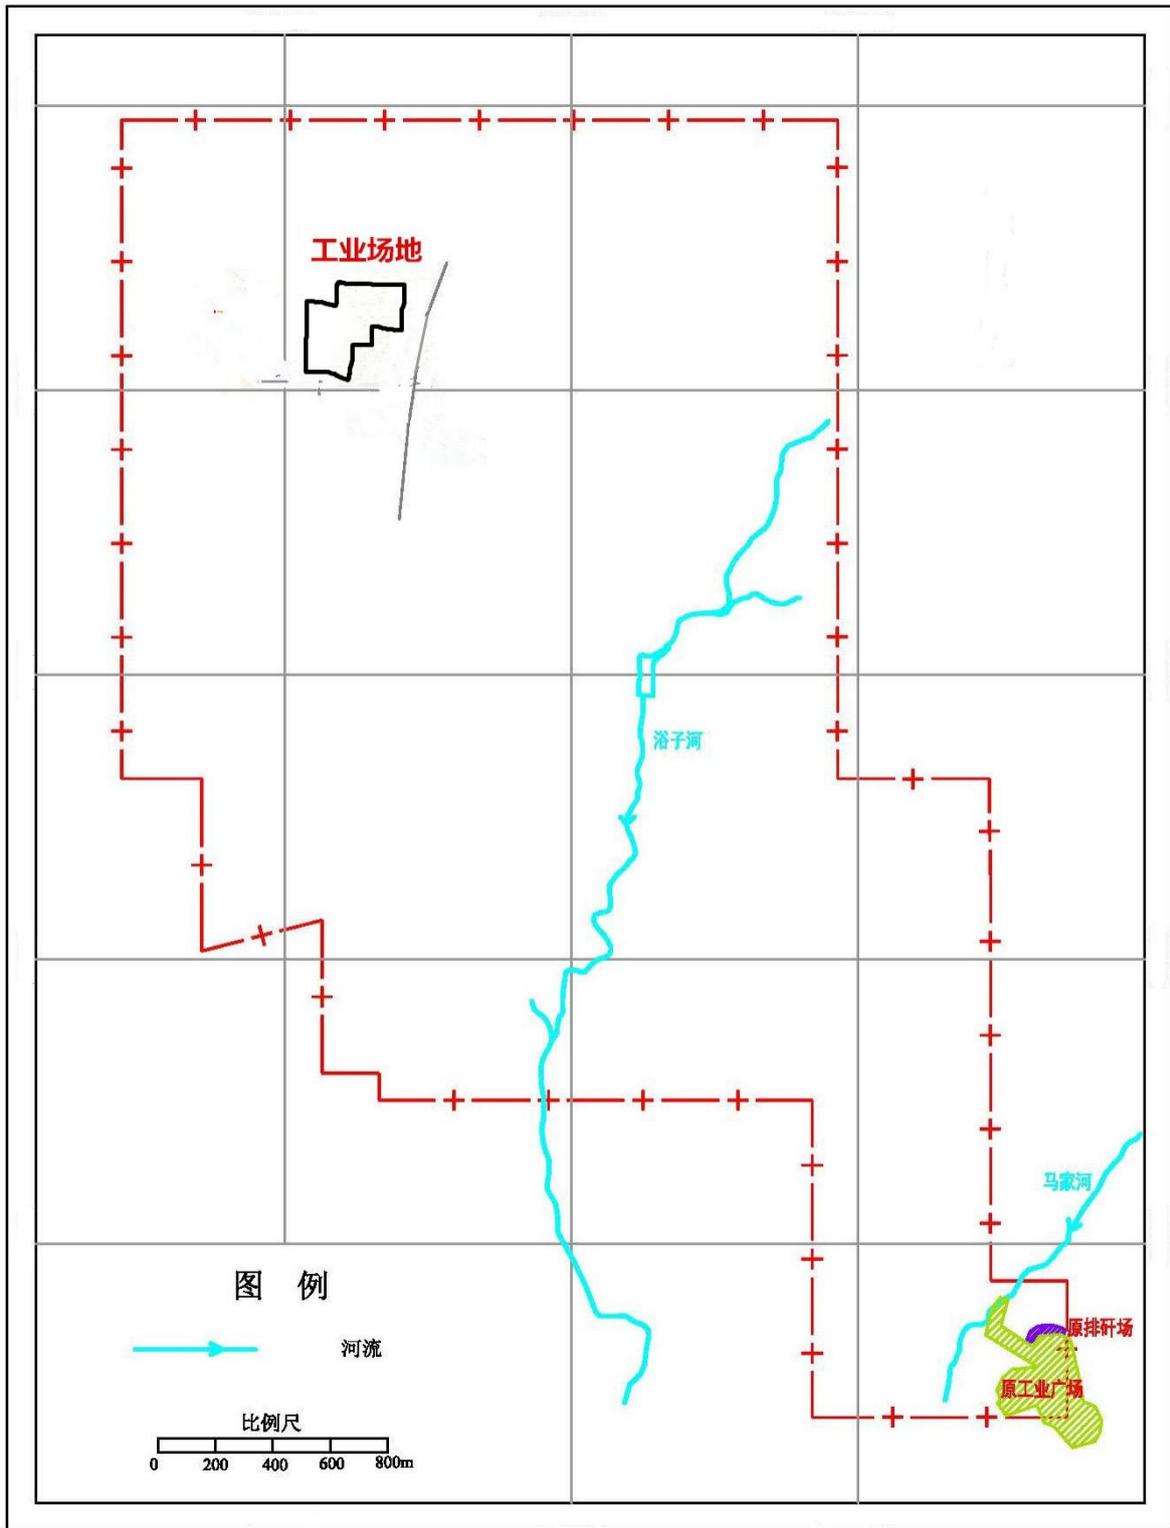
图2.1-3 矿区地表水系图

矿区地貌为黄土台塬，本区较大的地表水系为流经矿区东部的浴子河和马家沟，平均流量为 $257\text{m}^3/\text{d}$ ，其流量随季节变化，向南注入洛河。马家沟各泉平均总流量 $19.18\text{m}^3/\text{d}$ 。矿区内的河流沟谷均为季节性溪流，平时干涸。由于受洪水季节水流的侵蚀及冲刷，沟壁陡峭，沟底和塬面高差 $50\sim 100\text{m}$ 左右。矿区地表水系见图 2.1-3。

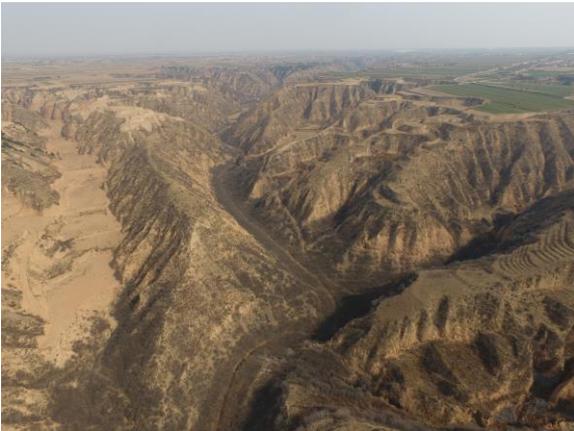
照片 2.1-1 丘陵地貌（镜向：SW）

较复杂（照片 2-1、照片 2-2）。总观地形呈北高南低之势，海拔 530~720m，最大相对高差 190m，沟底和塬面高差 50~100m 左右。在矿区内 3 条大的冲沟是：西北部工业场地和西富村之间，有条大冲沟，近南北向，沟谷分支较多，冲沟较深，高差约 95m，坡度较陡，一般 $>35^\circ$ 。在矿区中东部浴子河沟谷呈北北东向斜穿矿区，为区内最大的沟谷，长约 3.6km，支沟发育，高差 40~60m，坡度 $30^\circ\sim 45^\circ$ 之间，在矿区东南原工业场地西北部为后河湾沟，沟谷呈北东向，沟底较宽缓，坡降小，冲沟较浅，高差 40~55m，坡度较缓，坡度 $25^\circ\sim 40^\circ$ 之间。区内地貌和微地貌形态复杂。区内地形地貌见照片 2.1-1~照片 2.1-2。

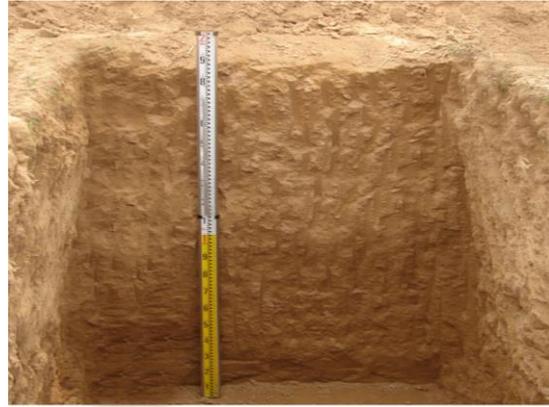
照片 2.1-10 耕地土壤剖面图

黄土性土是在原生或次生黄土母质上形成的土壤，没有明显的剖面发育层次，仅由熟化层和母质两个层次构成，剖面颜色、质地、结构比较均一，以浅棕或浅黄棕为主，土层深厚，土体疏松多孔，适耕期长，但土壤肥力低。矿区内的黄土性土为黄壤土，质地为粘壤土，有机质含量 0.7-1.2%，有机质含量平均为 1.085%，全氮 0.0703%，全磷 0.1553%，全钾 2.101%，碱解氮 41.5ppm，速效磷 9.0ppm，速效钾 161.6ppm，有效硼 0.220ppm。

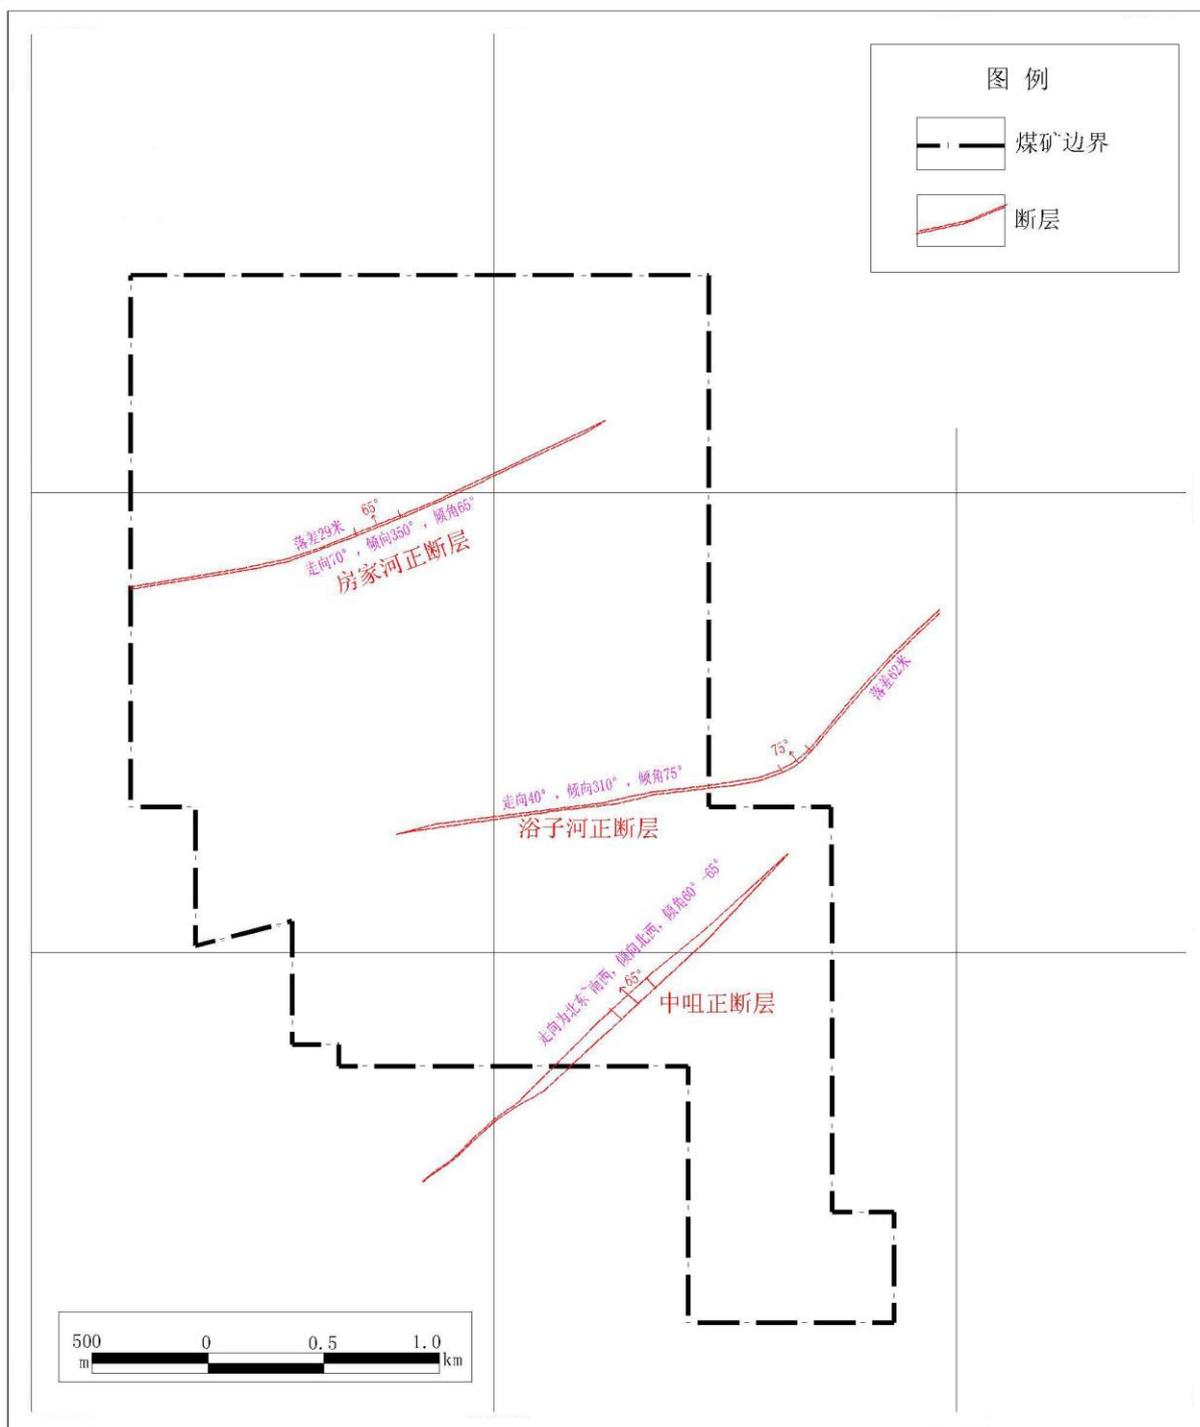
图 2.2-3 评估区断层分布图

尧头斜井位于澄合矿区西部，构造形态基本上为一走向 WE，倾向 N，并呈波状起伏的单斜构造。地层倾角 $8^{\circ}\sim 15^{\circ}$ ，一般倾角 10° 左右。其特征为短轴褶曲发育，深大断裂较少。井田内发育北东向断层三条，由北向南分别为房家河正断层、浴子河正断层和中咀正断层。

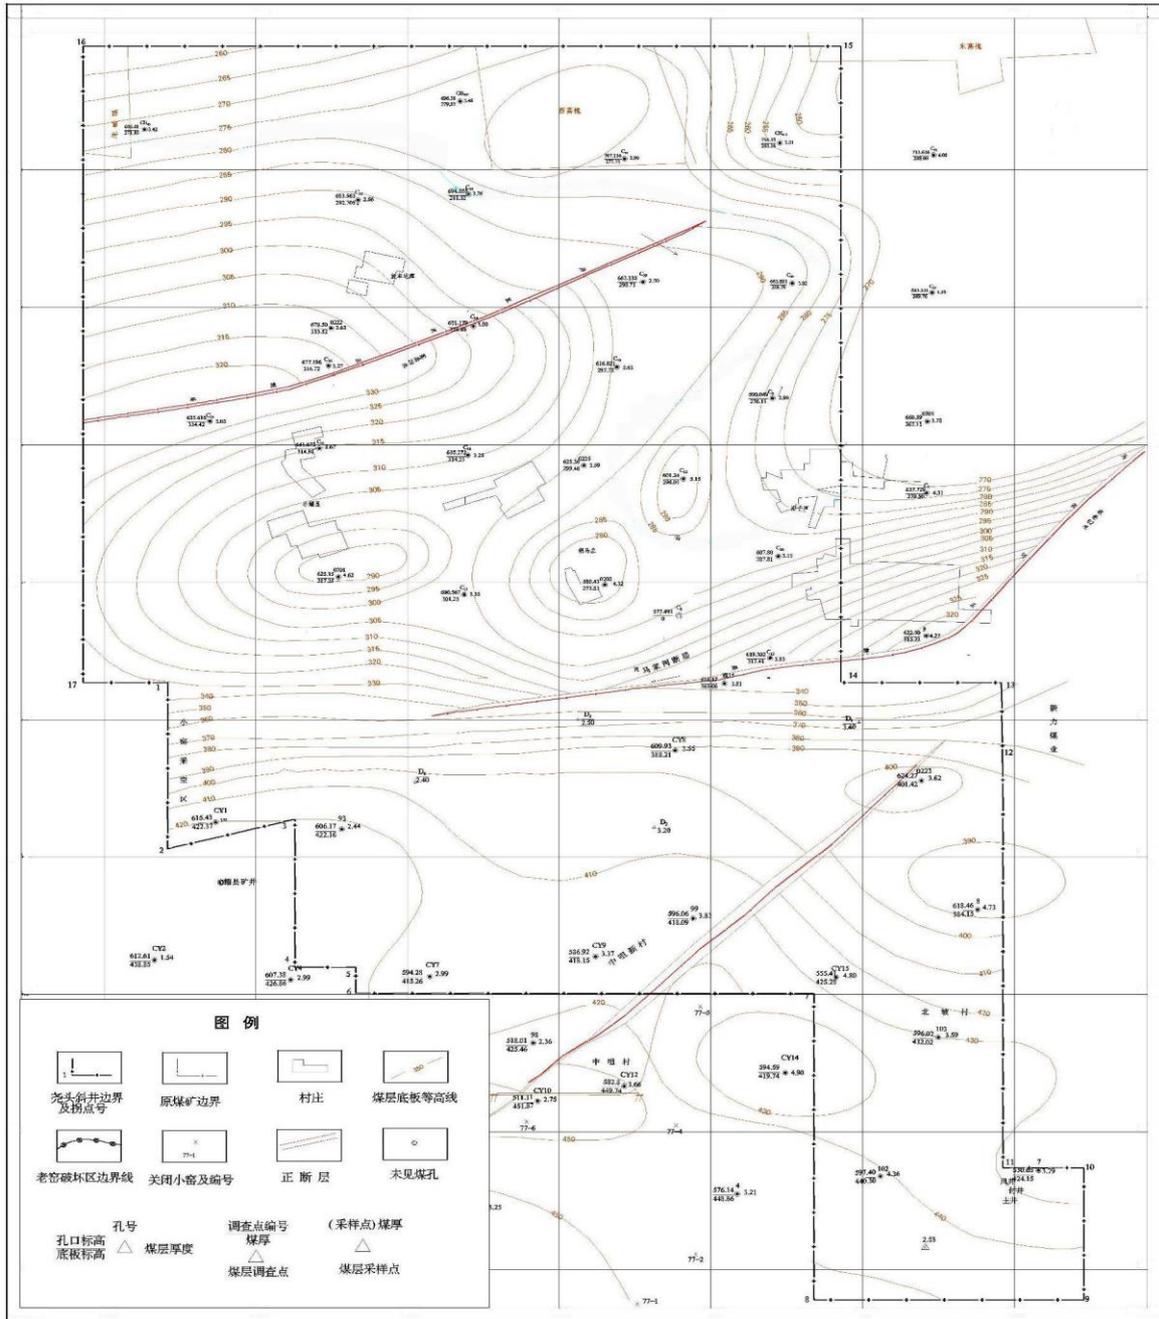
图 2.2-8 5 煤层底板等高线图

位于太原组偏顶部, 矿权范围内全部可采, 埋藏深度 175~463m, 底板标高 240~450m, 可采面积 9.431km², 为沉积稳定的全区可采煤层。煤层厚度 2.38~6.20m, 平均厚度 3.87m。

5 煤层结构较简单, 一般 0~1 层, 部分见煤点含夹矸 2~4 层。煤层顶板多为中细粒长石石英砂岩, 该砂岩含泥岩包体及黄铁矿结核, 云母多为其特征。也有直接顶板为粉砂岩、砂质泥岩等, 含植物叶化石。煤层底板为灰色团块状粘土泥岩。由于该煤层位于太原组内偏顶部, 山西组底部河床相 K4 砂岩对其有冲刷作用。5 号煤底板等高线见图 2.2-8。

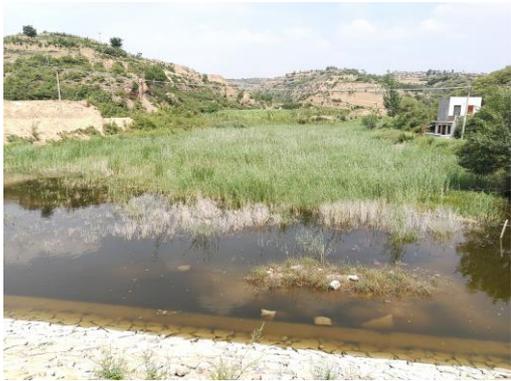
照片 2.5-7 浴子河水库（镜向：SW） 照片 2.5-8 蓄水池（镜向：S）

煤矿中部浴子河村西浴子河上游有一小型水库浴子河水库（照片 2.5-7），根据相关资料，该水库坝址以上控制流域面积 3.6km²，大坝为浆砌石大坝，坝高 10m，坝顶长 63m，坝顶宽 5m，设计总库容 11.1 万 m³，是一座以灌溉为主，兼有供水、防洪功能的小型水利枢纽工程。根据现场调查，该水库目前实际蓄水量极少。

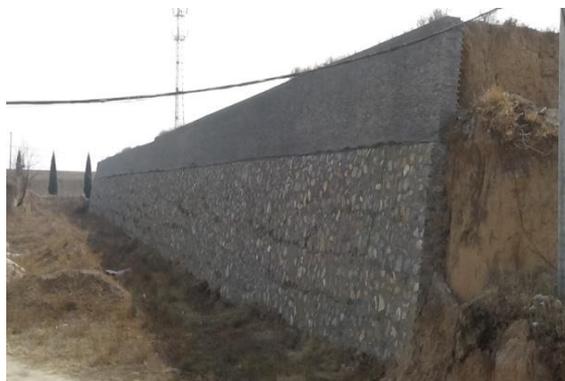
照片 2.6-1 工业场地崩塌隐患治理（镜像：NE）

工程名称	工程内容	费用（万元）	完成时间
工业场地崩塌隐患治理	清除不稳定土体 150m ³ ，浆砌石护坡 45m ²	12	2018 年
原工业场地井筒封闭	对原工业场地内的三个斜井进行封闭	70	2017-2018 年
原排矸场 3#覆土平整	对原排矸场 3#覆土平整	30	2017-2018 年
合计		112

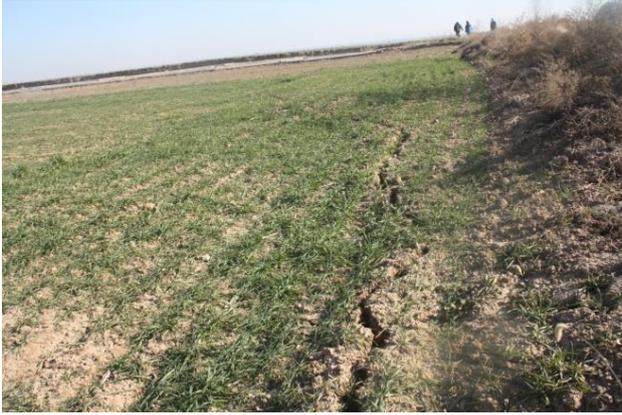
照片 2.6-3 董家河煤矿复垦前地表裂缝情况

针对采煤引发的地质环境影响与破坏情况，董家河煤矿采取的地质灾害防治措施主要包括对崩塌隐患的边坡设置警示标志、清除不稳定岩土体，对排矸场泥石流隐患设置监测点和修建拦渣墙，对零散居民搬迁、道路维修、输电线路维修、竖立警示牌等措施；含水层影响减缓措施主要为污废水处理达标后全部回用；地形地貌景观治理措施主要有歪树扶正、补种树木、种草、管护。

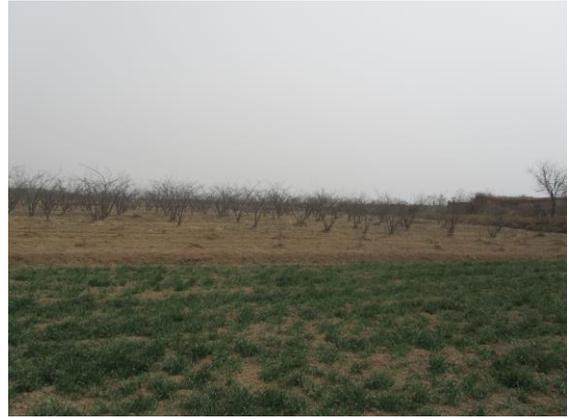
照片 2.6-4 董家河煤矿复垦后地表情况

土地复垦采取的措施主要有裂缝填充、表土剥覆工程、土地平整、土地翻耕、土壤培肥、集雨工程、林草恢复与管护；沉陷损毁土地按照原地类进行复垦，排矸场按照台面和坡面分别进行复垦，复垦为灌木林地，台面种植灌木，坡面撒播草籽；在植被恢复工程中选择的植被有樟子松、苹果树、花椒树、紫穗槐、紫花苜蓿等。

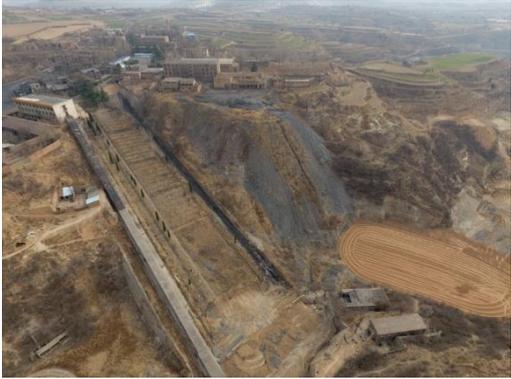
照片 3.2-1 原排矸场 1#滑坡 (H1)

位于原工业场地西侧，坐标 X=; Y=。为原排矸场 1#在 1980 年以前堆矸逐渐形成。坡体为第四系黄土及矸石、渣土，坡高约 30m，长约 10m，由于原尧头斜井煤矿的矸石、弃渣堆放，增加了原斜坡的高度，加剧了斜坡的不稳定，形成的滑坡，见照片 3.2-1，图 3.2-2。该滑坡为小型，无威胁对象，危害程度小，危险性小，影响程度较轻。

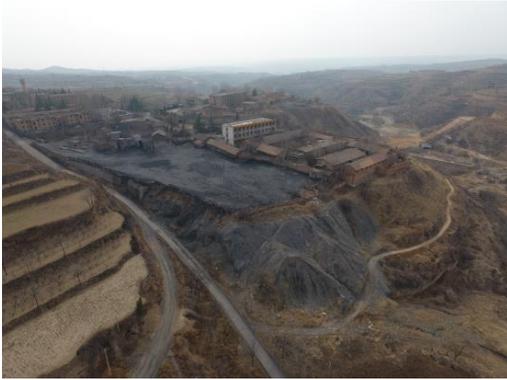
照片 3.2-3 原排矸场 2#不稳定边坡 (H2)

位于原工业场地北侧，坐标 X=; Y=。为原排矸场 2#在 1980—2003 年堆矸逐渐形成。坡体为第四系黄土及矸石、渣土，坡体高约 6m，长约 15m，由于原尧头斜井煤矿的矸石、弃渣堆放，增加了原斜坡的高度，加剧了斜坡的不稳定，形成不稳定边坡，见照片 3.2-2，图 3.2-3。该不稳定边坡为小型，威胁对象为乡村道路，危害程度小，危险性小，影响程度较轻。

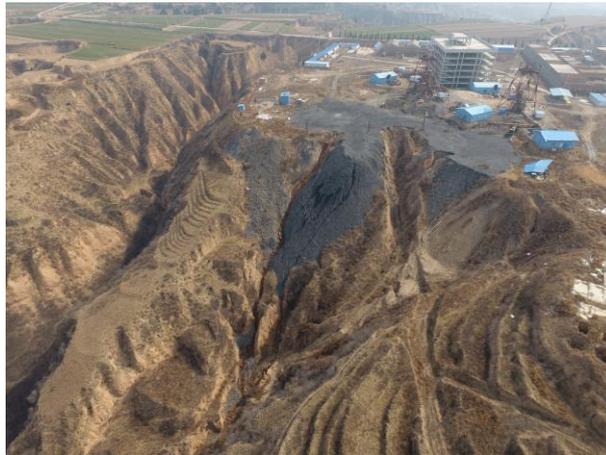
照片 3.2-4 排矸场（镜向：E）

本区属暖温带大陆性半干旱季风气候，多年平均降水量 485.3mm，年最大降水强度 116.1mm，雨季集中于 7~9 月，多为暴雨。排矸场目前堆矸量较小。由于排矸场位于深沟内（见照片 3.2-4），随着后期堆矸量的逐渐增加，在暴雨等极端恶劣气象条件下

有可能会形成滑坡、泥石流等地质灾害。

煤矿已设计在排矸场下游修建挡渣墙和截排水设施，后期矸石由汽车运输，推土机层层推平、碾压，达到设计高度后，表面覆土绿化，采取这些措施以后，排矸场引发滑坡、泥石流的可能性小，排矸场下游无人员、地物分布，因此造成的**危害程度小，危险性小**。

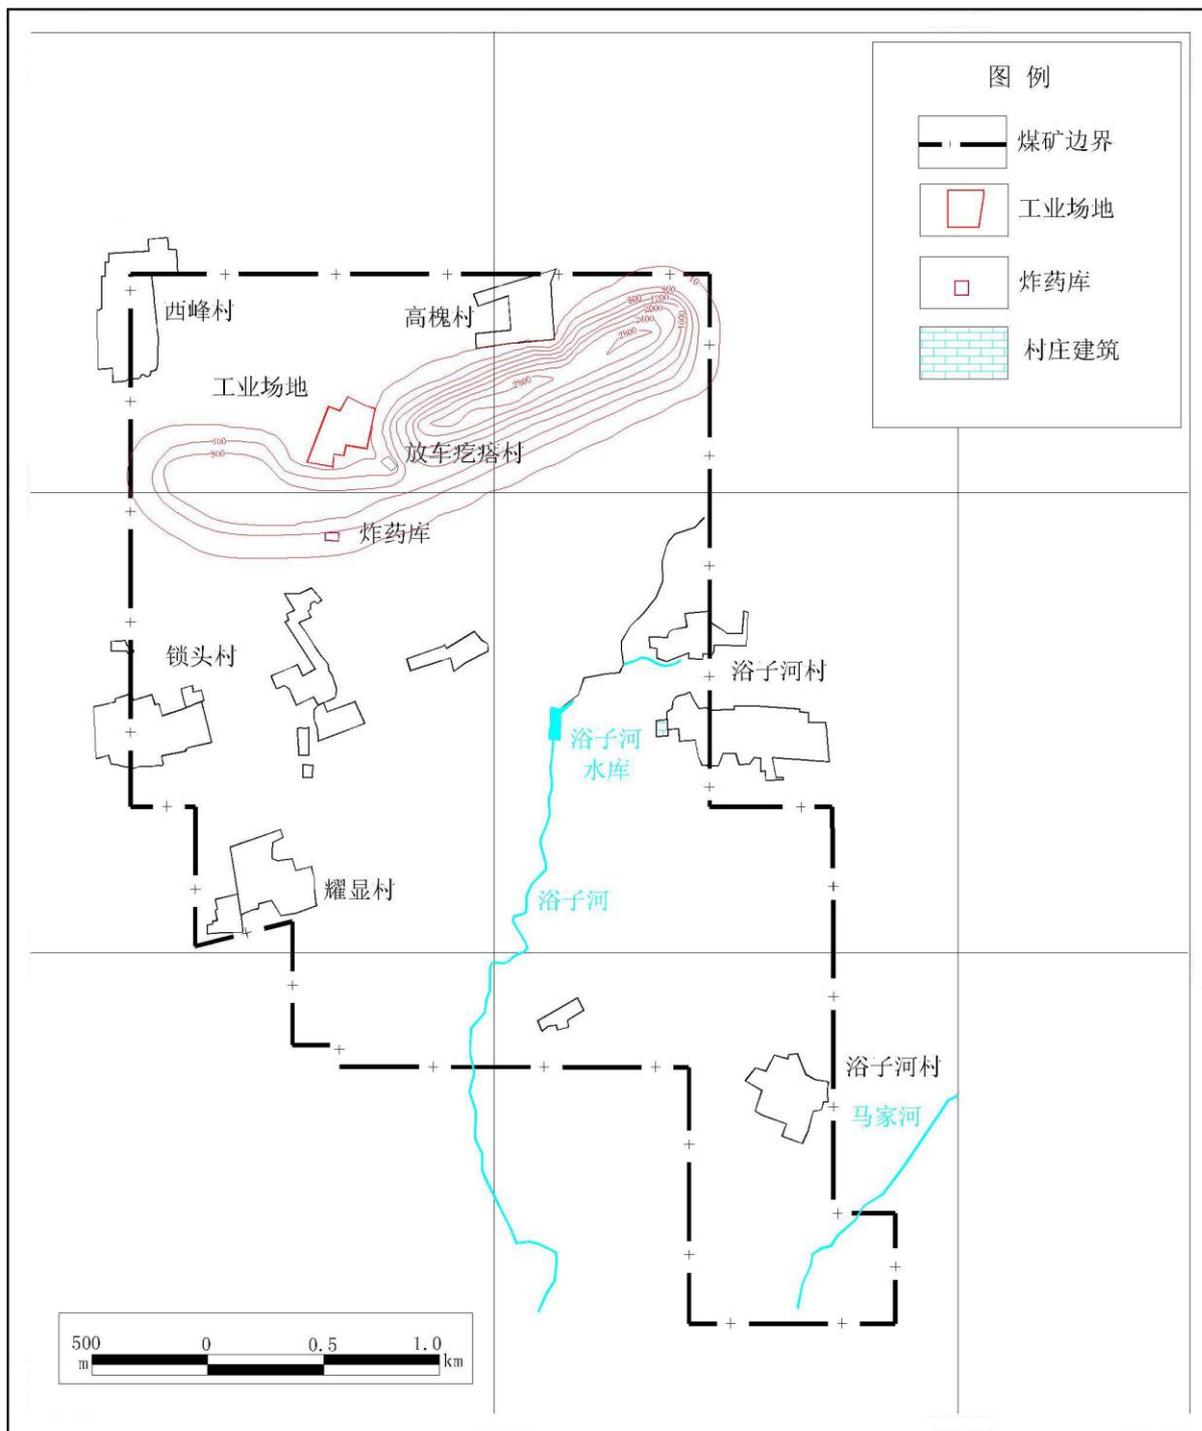
图 3.2-6 适用期开采地面塌陷等值线图

5号煤层开采结束后，产生的地表最大下沉值为3963mm，最大倾斜值为26.34mm/m，最大曲率值为0.26×10⁻³/m，最大水平移动值为1188mm，最大水平变形值为12.01mm/m，沉陷影响范围为煤层开采边界以外86.52m。

全井田开采结束后，地表最大下沉沉陷值约为4.0m，出现在井田中部三层煤重复开采的区域，全井田各煤层开采完后地表沉陷最大影响范围分别在各煤层开采边界以外90m范围内。

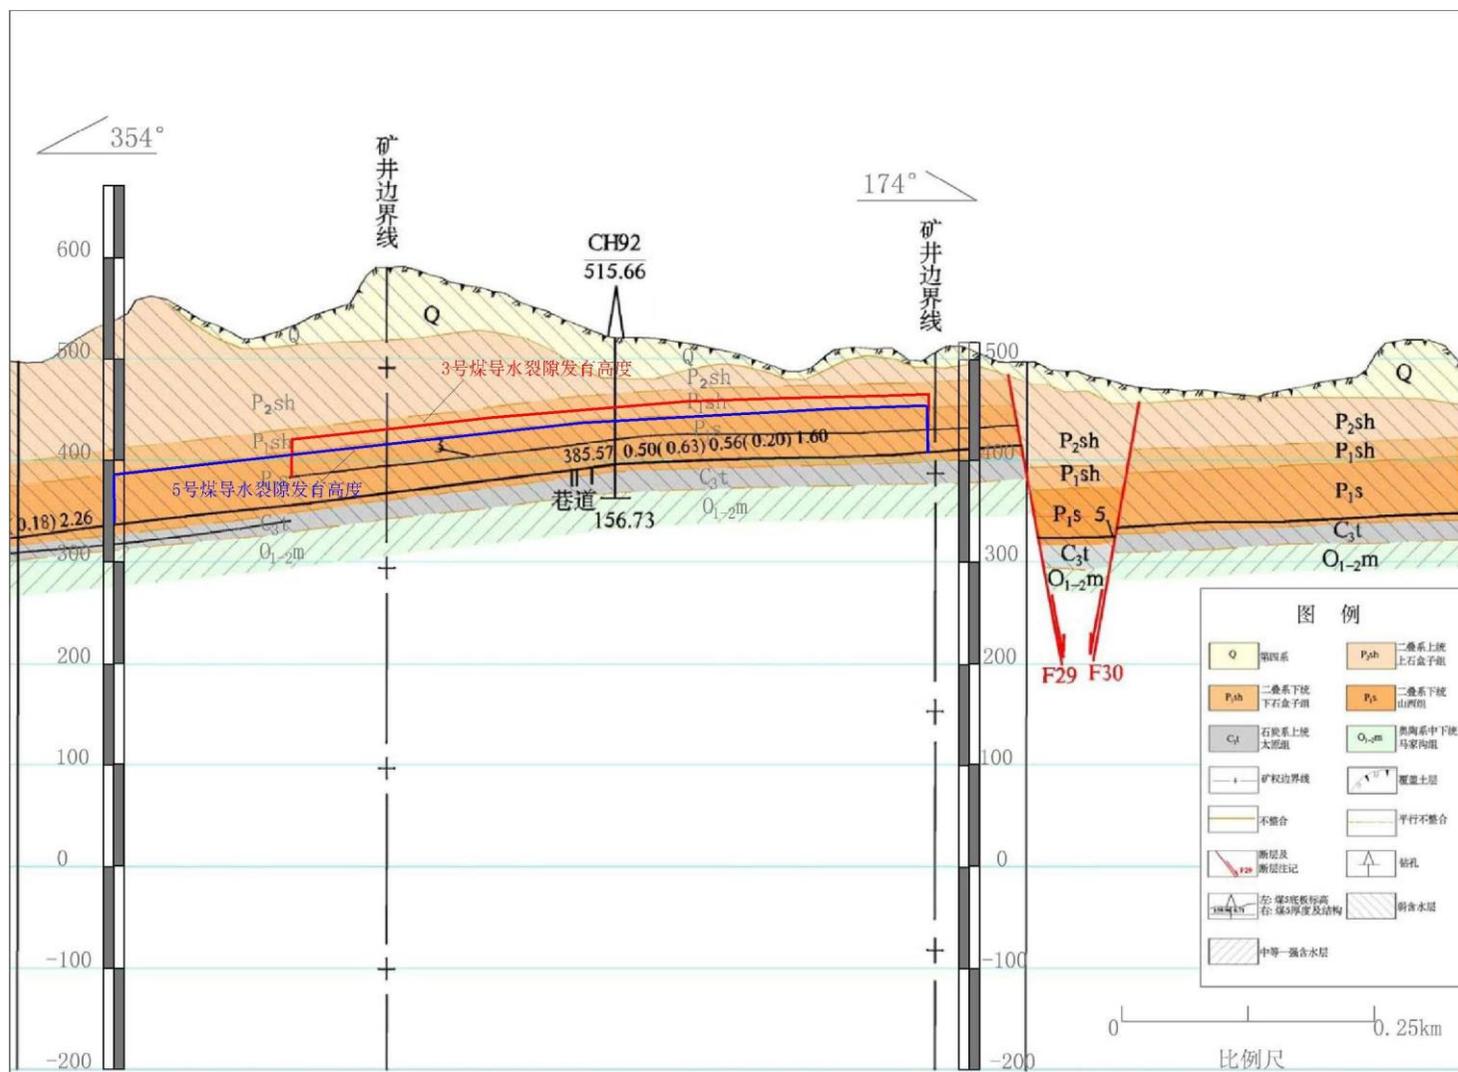
图 3.2-8 导水裂隙发育高度图

中期 5^上煤层开采后形成的导水裂隙高 27.89~37.20m，根据地层岩性，导水裂隙将沟通下石盒子组含水层，同时与上部 3 煤的导水裂隙带贯通，终止于下石盒子组内。
