陕西省澄城县尧头斜井煤矿
矿山地质环境保护与土地复垦方案

2019年12月

编制单位：陕西广鑫矿业开发有限公司

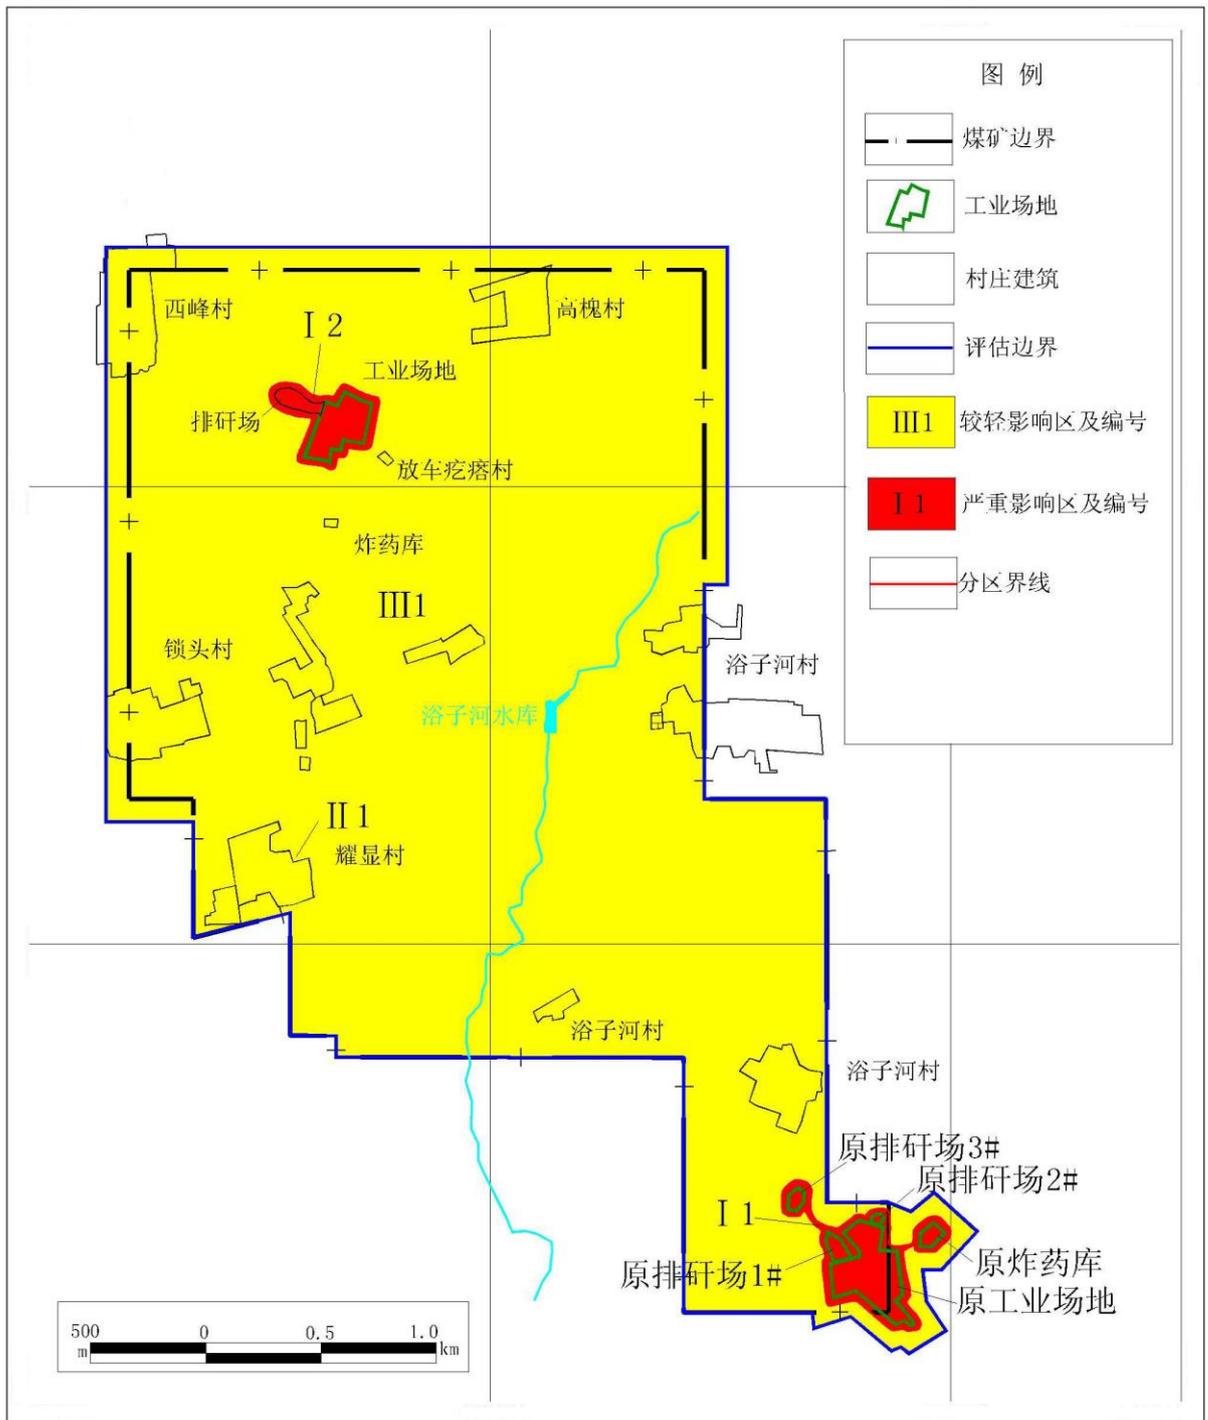
图 3.2-11 现状评估分区图

因素	地质灾害	含水层	地形地貌景观	水土环境
现状评估	原排矸场堆矸形成 1 处滑坡（H1）、1 处不稳定边坡（H2），其中 H1 无威胁对象，影响较轻，H2 威胁乡村道路，影响较轻；TX1 上方耀显村部分房屋曾出现过裂缝，目前已维修，影响较轻，原工业场地部分房屋出现裂缝，但愿工业场地已废弃，影响较轻。	地面塌陷 TX1 煤层顶板局部垮落，导水裂隙弱发育，含水层结构受影响小，水位下降，影响程度较轻；村民生产生活用水受影响较轻。	原工业场地、原炸药库未拆除，场内废弃机械及垃圾随意堆放；原排矸场未覆土绿化，原地面工程对地形地貌景观影响严重；工业场地正在建设中，地表开挖严重，排矸场已堆放少量渣土，堆放面积约 0.03hm ² ，未覆土绿化，未修建挡渣墙、截排水沟等设施，对地形地貌景观影响严重。	建设期生活污水及少量矿井涌水和施工废水处理后全部回用于地面降尘洒水等，矸石属第 I 类一般工业固体废物，地面塌陷土壤已恢复原有理化性质。土地环境污染影响较轻。
程度分级	较轻	较轻	严重	较轻

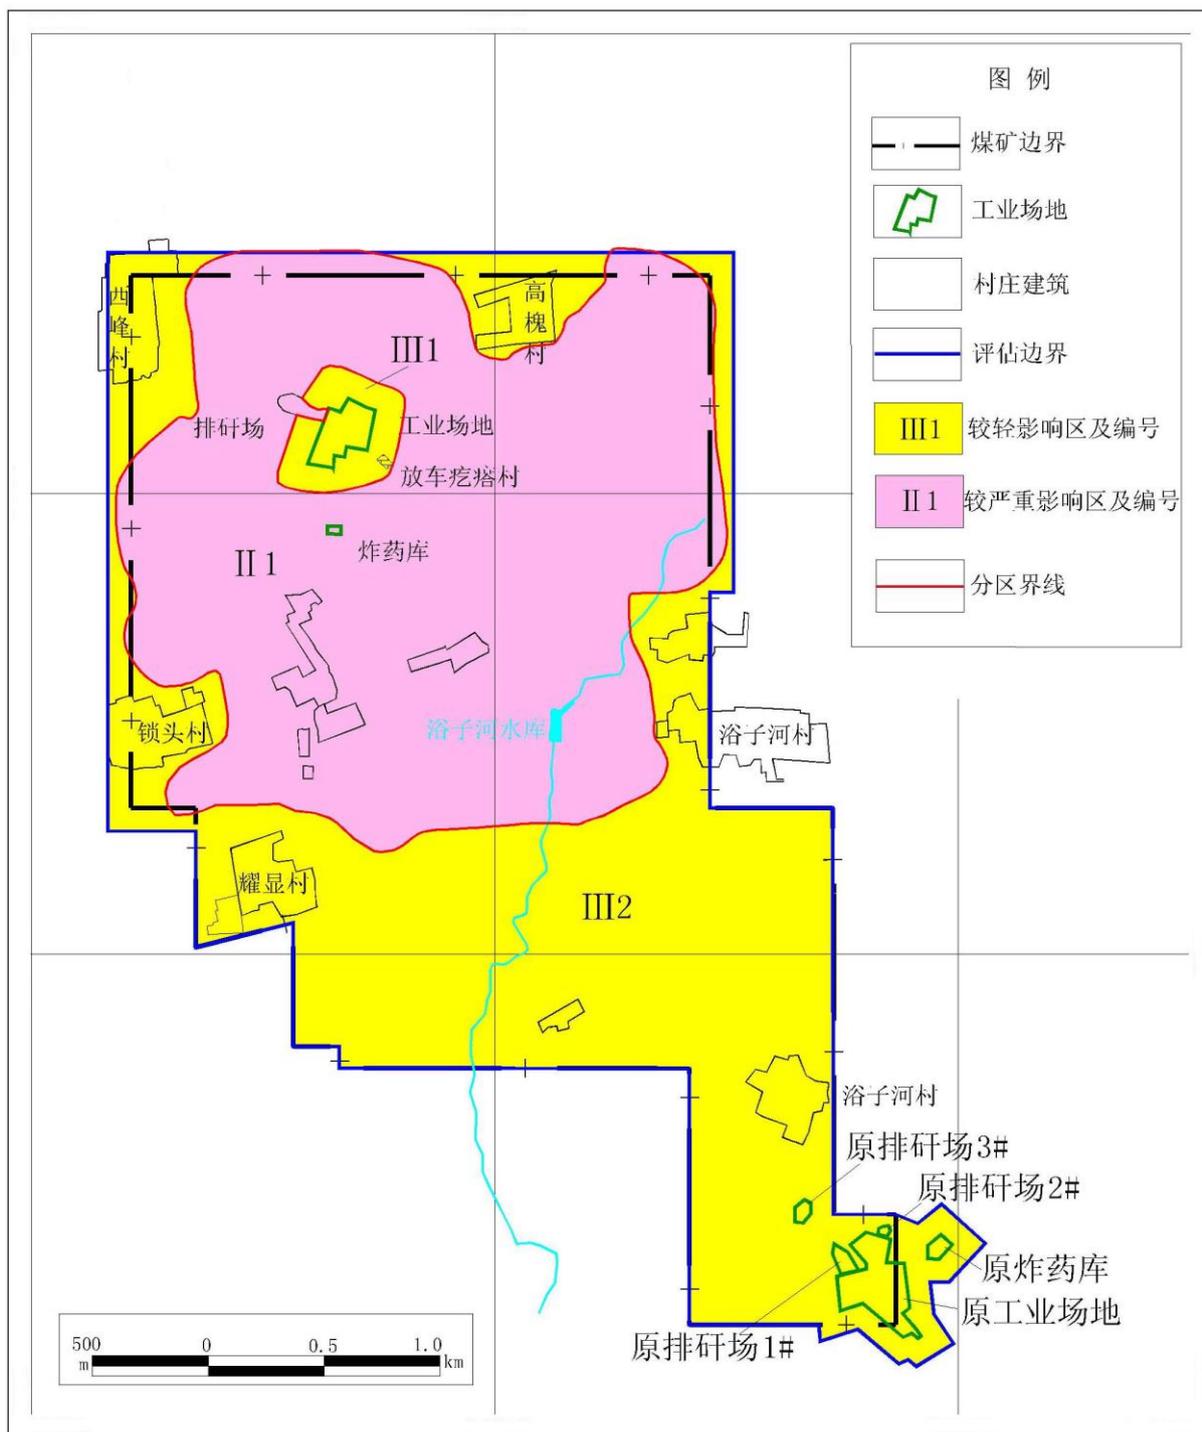
图 3.2-12 预测评估分区图

通过对不同矿山地质环境问题预测评估结果的叠加分析，编制了地质环境影响预测评估图，见图 3.2-12、附图 3。全区共划分 **2 级 3 个不同影响程度区**，其中：1 个较严重影响区，面积 4.9811km²，占 48.33%；2 个较轻影响区，面积 5.3243km²，占 51.67%。各分区基本情况见表 3.2-17。

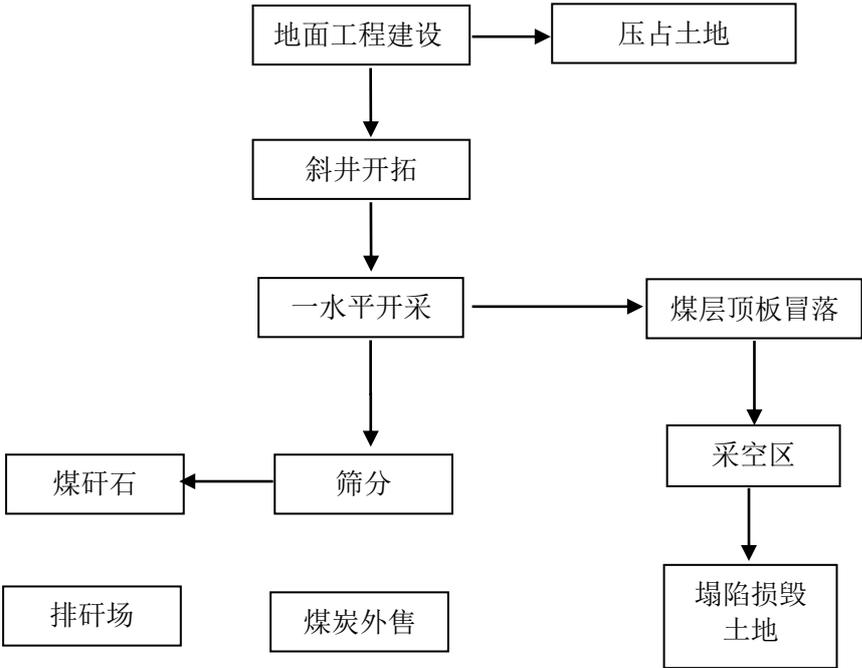
图 3.3-1 矿井开采工艺流程与土地损毁关系图

随着采空区的出现以及地表雨水冲刷、矿坑水流动、煤柱破坏等，采空区上覆岩土体破裂，将导致地表产生移动变形，破坏原来土层的稳定，改变原有地表土体结构，引起地表塌陷，对土地资源造成破坏。

本煤矿建设、开采与土地损毁的关系见图 3.3-1。

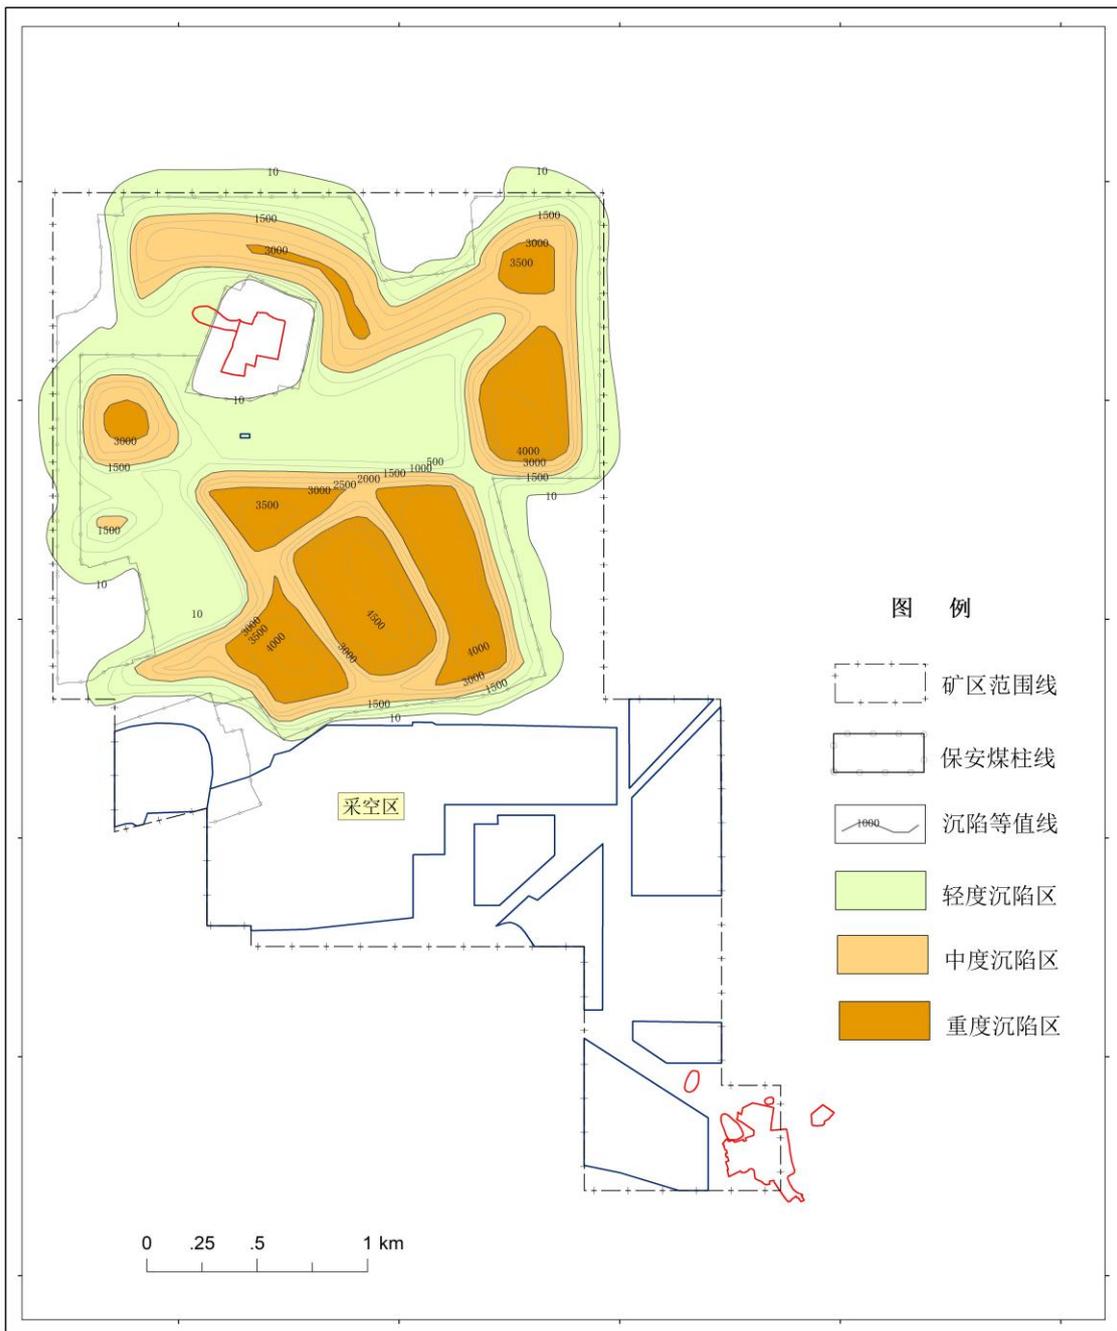
图 3.3-3 沉陷损毁程度预测图

根据土地损毁等级划分标准，绘制拟损毁土地损毁程度图，统计拟损毁土地的各地类面积及损毁程度，具体见表 3.3-7、3.3-8、3.3-9，图 3.3-2、3.2-3。

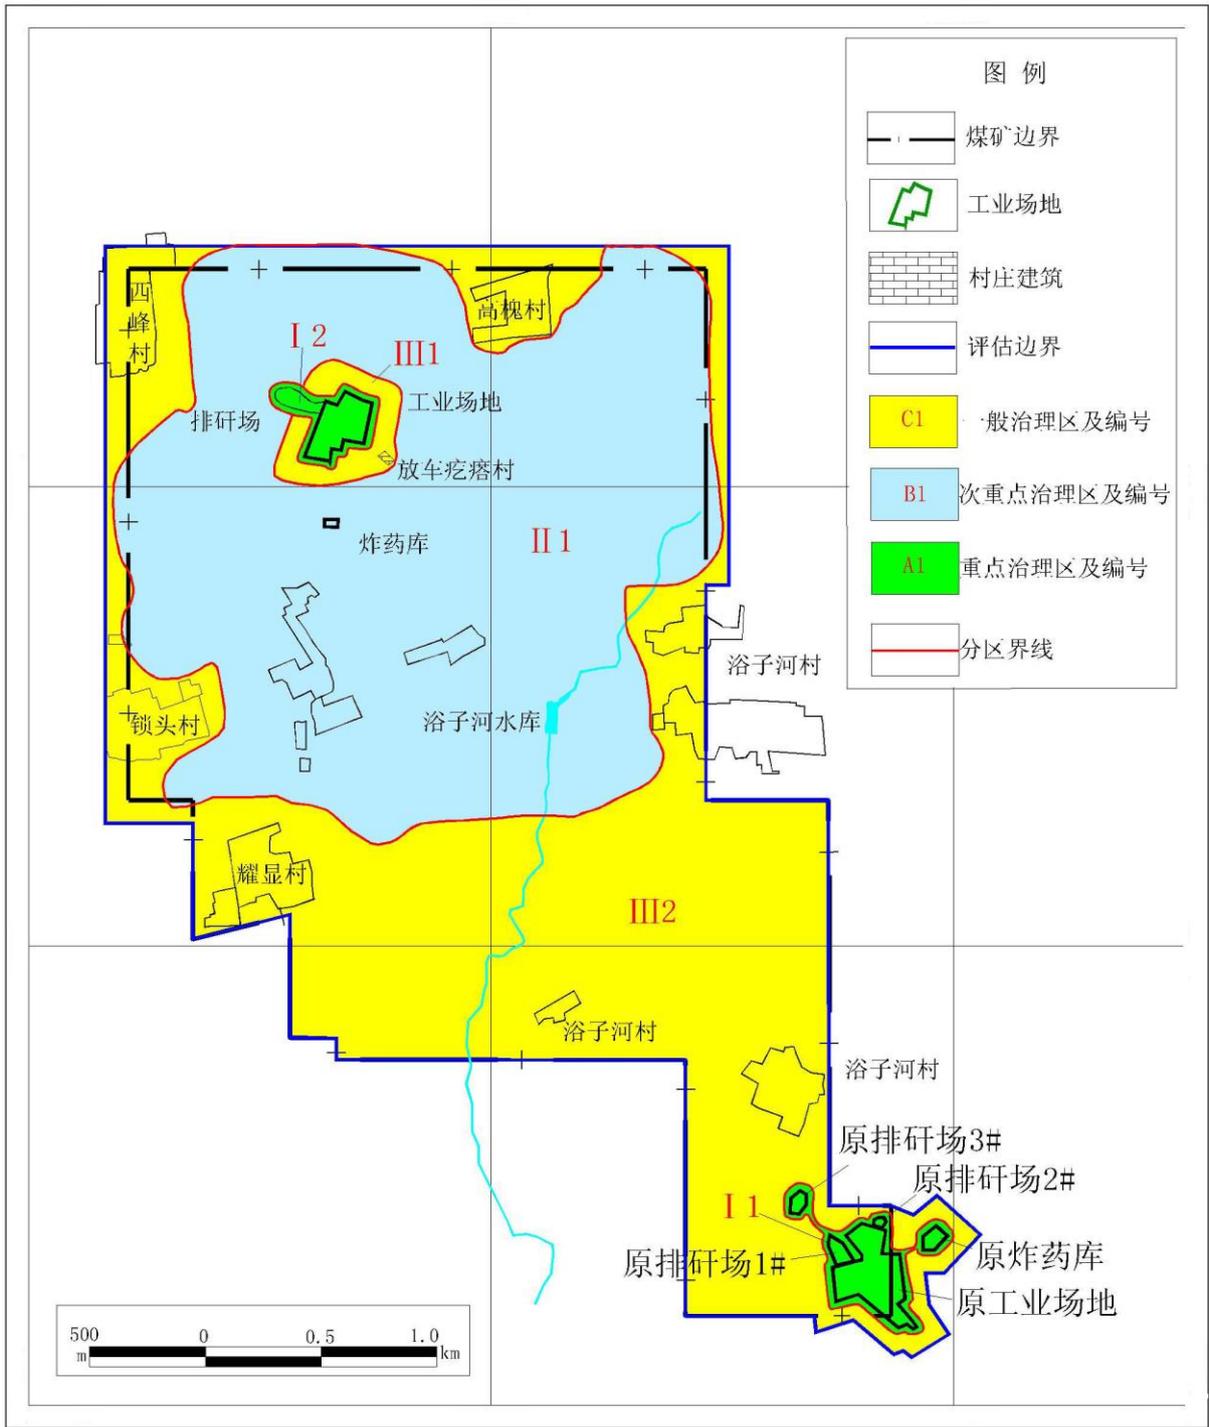
图 3.4-1 矿山地质环境保护恢复与治理分区图

通过叠加，矿山地质环境问题影响程度分为较严重和较轻级别。综合考虑危害对象、损失与治理难度，矿山地质环境问题影响程度，将全区共划分 3 级 5 个不同的保护与恢复治理分区，其中：2 个重点治理区，1 个次重点防治区，2 个一般防治区，分区见图 3.4-1、附图 6，各分区有关数据表 3.4-2、表 3.4-3。

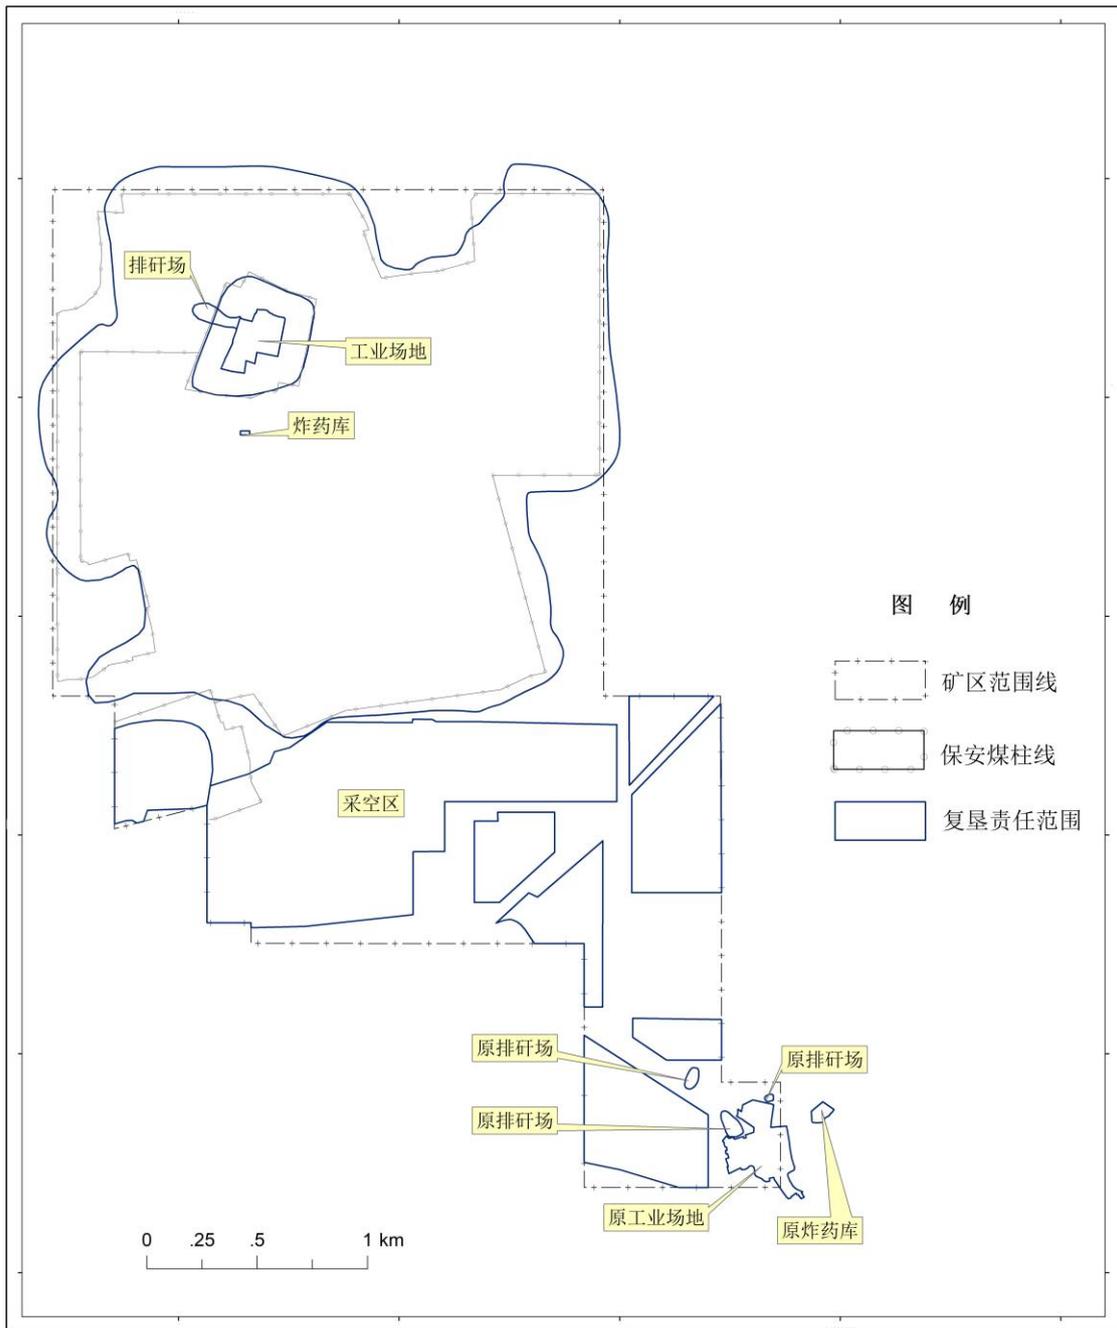
图 3.4-2 复垦责任范围示意图

项目		面积（公顷）	备注
不留续使用的永久性建设用地	原工业场地	7.89	有国有土地使用证
	工业场地	4.77	部分用地有国有土地使用证
	原炸药库	0.61	有国有土地使用证
	炸药库	0.07	正在办理国有土地使用证
	小计	13.34	—
损毁土地	原排矸场	1.31	—
	排矸场	1.3	—
	沉陷损毁	711.76	—
	小计	714.37	—
复垦责任范围	合计	727.71	不留续使用的永久性建设用地+损毁土地

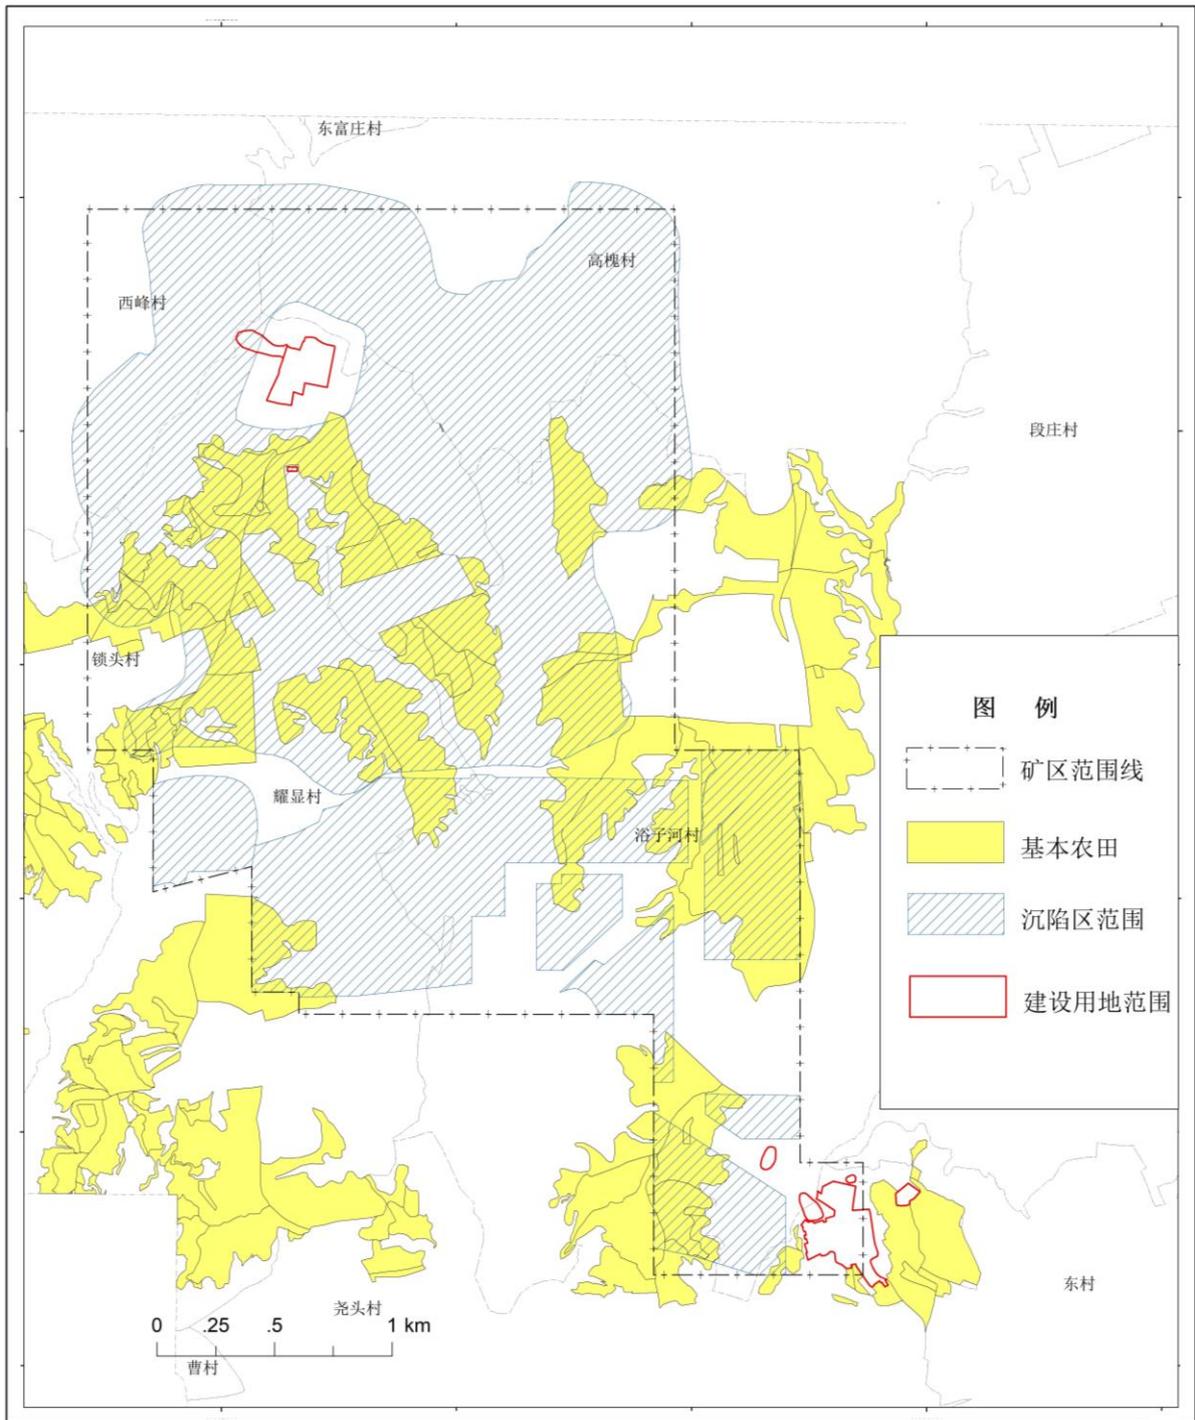
图 3.4-3 矿区内基本农田分布示意图

复垦区内基本农田 167.17 hm^2 ，其中老采空区内 30.74 hm^2 ，拟沉陷损毁区内 136.43 hm^2 ，主要分布在矿区中部和北部，地面工程不占基本农田。

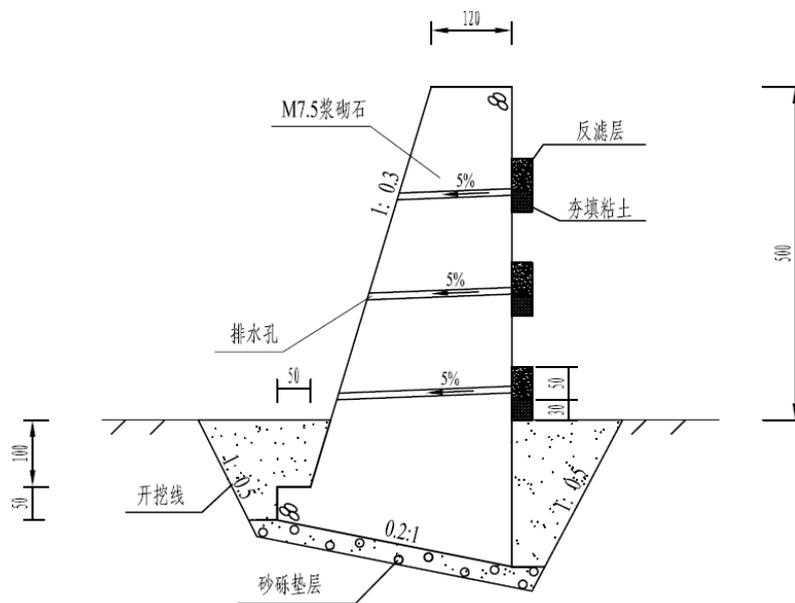
图5.2-1 原排矸场挡渣墙典型设计图

伸缩沉降缝：每隔 10m 设置伸缩沉降缝，缝宽 2cm ，用沥青麻筋填塞，深度不小于 15cm ，其余采用胶泥填塞。

原排矸场1#挡渣墙典型设计见图5.2-1。挡渣墙排水孔典型设计见图5.2-2。

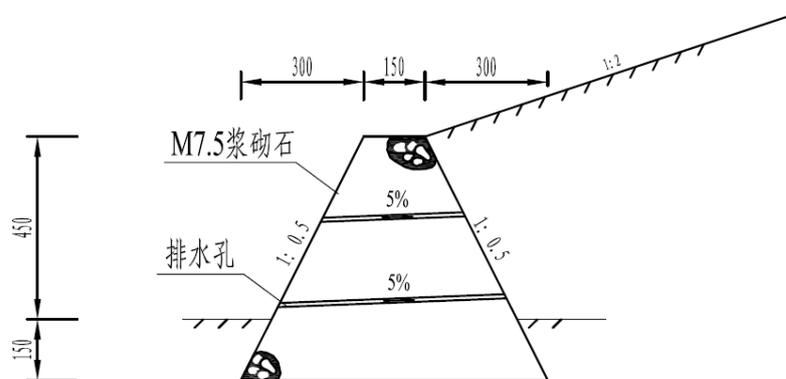
图5.2-3 排矸场拦渣坝典型设计图

清基和消坡：施工中应将基础范围内表层的杂草、树根、腐殖质及其他淤积杂物等进行清理，深度为0.5m。对坝址两岸大于1:2 土质边坡进行消坡，以利于坝体稳定。

排矸场拦渣坝典型设计见图5.2-3。

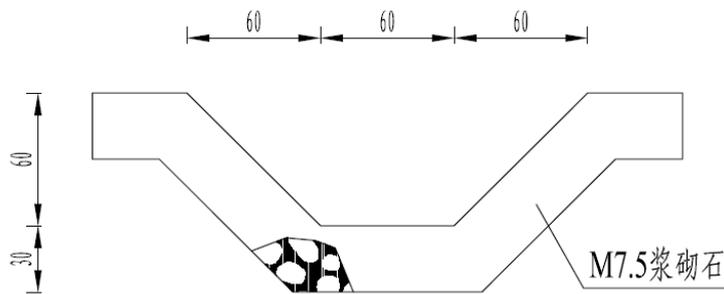
图5.2-4 排矸场截水沟典型设计图

排矸场截水沟上游汇水面积为 0.090km^2 ，左右两岸分别布设截水沟。根据《渭南地区暨铜川市实用水文手册》，10年一遇降雨强度为 53.1mm/h ，20年一遇降雨强度为 64.2mm/h 。经计算，排矸场截水沟设计流量为 $0.53\text{m}^3/\text{s}$ ，校核流量为 $0.64\text{m}^3/\text{s}$ 。排矸场截水沟采用M7.5浆砌石结构，梯形断面，深 0.6m ，宽 0.6m ，内坡比1:1，水力坡降为1%。

排矸场截水沟典型设计见图5.2-4。

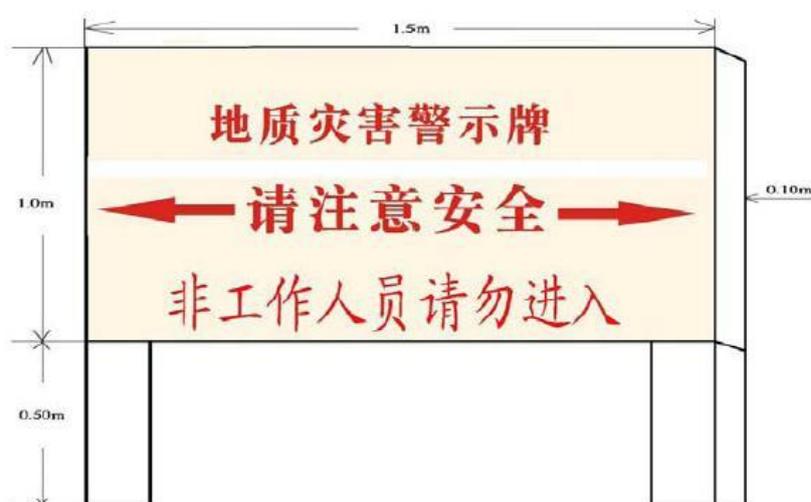
图 5.2-3 警示牌示意图

在原排矸场1#的滑坡处、原排矸场2#的不稳定边坡、原排矸场3#、排矸场、原塌陷区、采空区等存在或可能发生地质灾害的点，设立警示牌，以确保采矿工作人员、周围过往人员及通行车辆的安全。

警示牌材质为木质，规格1.00m×1.50m，尽可能利用矿山现有的材料制作，对其大小可作适当调整。警示牌上面用红字书写“地质灾害警示牌，请注意安全”等字样。要求警示效果明显，具备一定的抗风能力。警示牌详见图5.2-3。滑坡点、不稳定边坡、排矸场、原排矸场下游树立一个警示牌，原塌陷区、采空区选择有行人经过的点树立警示牌。

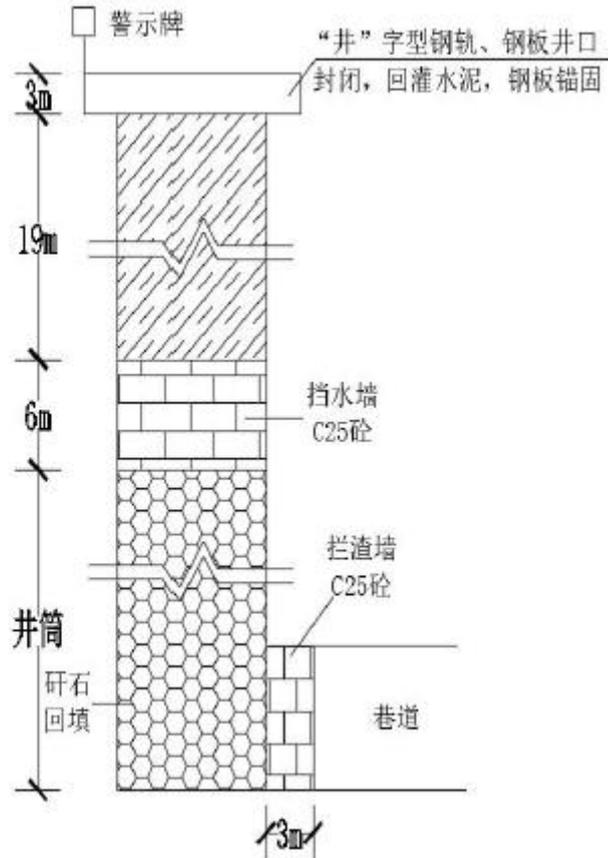
图 5.2-4 井筒封闭设计大样图

(7) 井筒上方禁止负载重物。

井筒封闭设计见图 5.2-4。

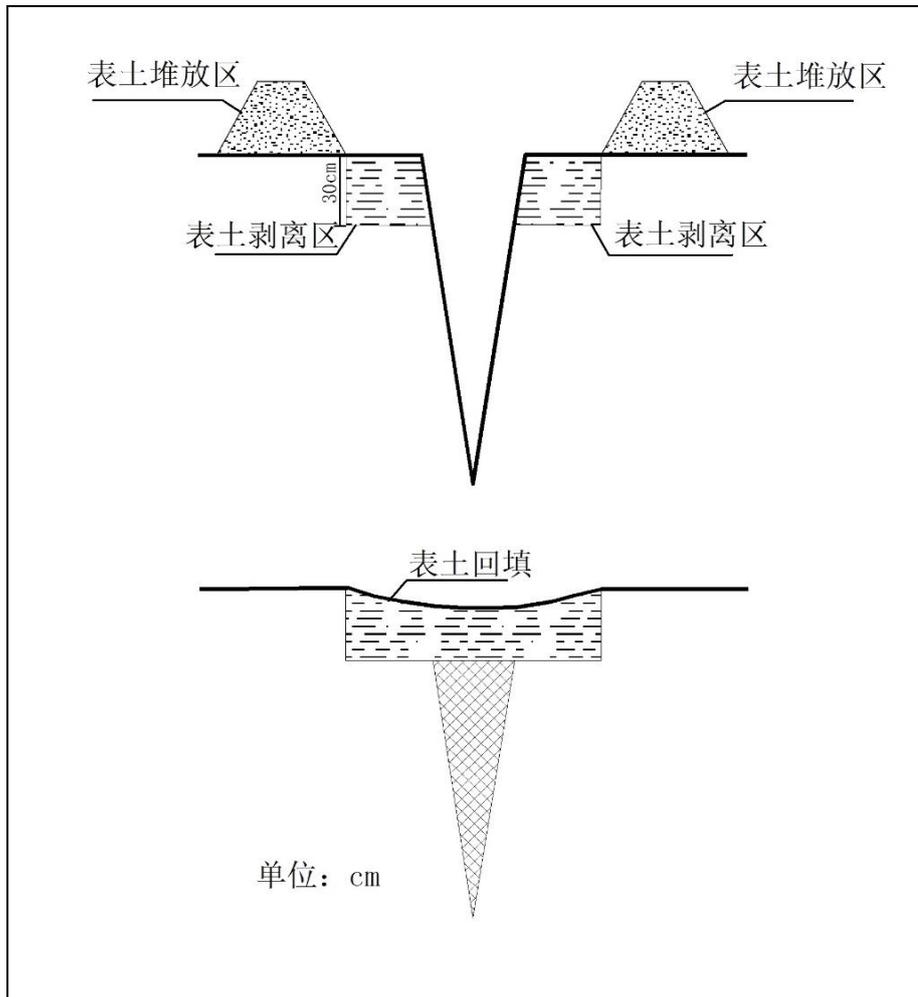
图 5.3-1 典型地裂缝治理示意图

典型裂缝填充见图 5.3-1。

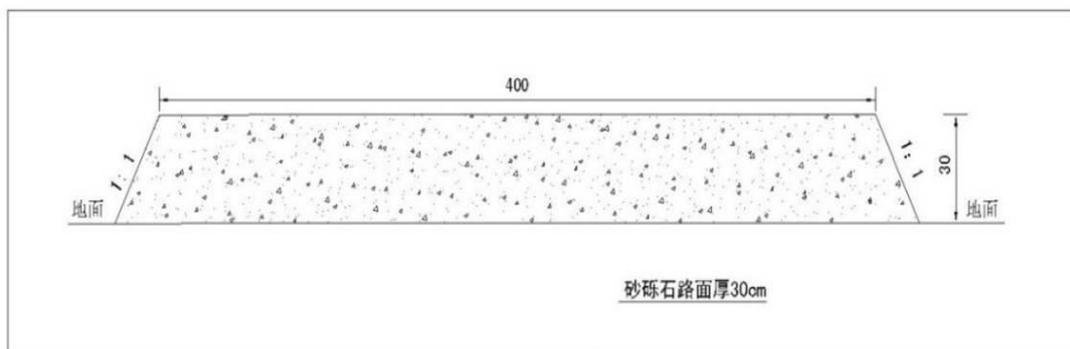
图 5.3-2 田间道横断面图

配套工程为道路修建工程，主要为田间道路。在新增耕地区域增加田间道路，以保证生产顺利通行。修建过程如下：首先基础压实，然后运料（煤矸石）、摊铺碾压、路肩修筑等，修理后要求达到田间最大纵坡度取 6%~8%，田间道最小坡度取 0.3%~0.4%，路面宽 4m，设置高出地面 0.3m。具体见剖面图 5.3-2。

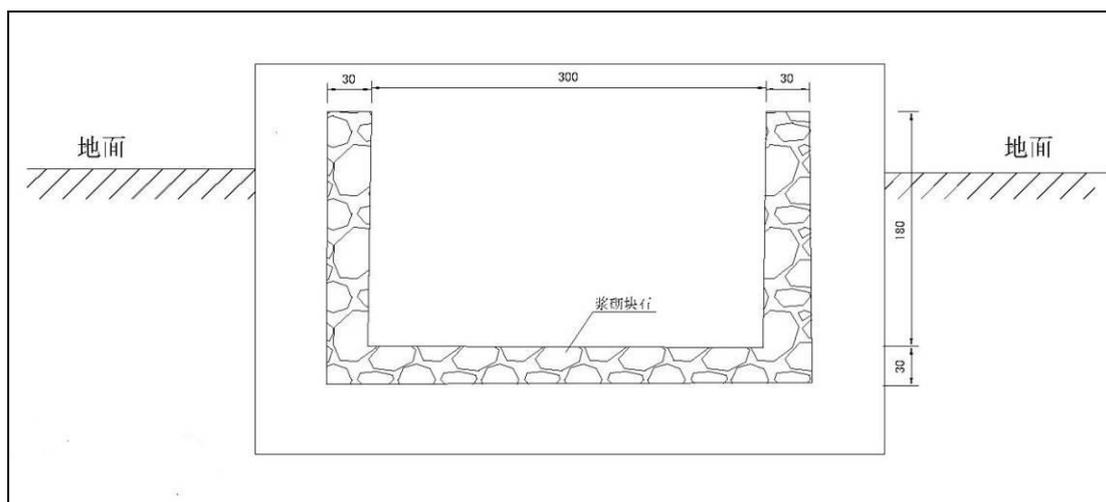
图 5.3-4 沟渠断面设计图

本方案设计对损毁渠道进行修复，根据实际情况，渠道断面形式均采用矩形断面，渠道边坡修筑浆砌石，具体设计尺寸见下图 5.3-4。

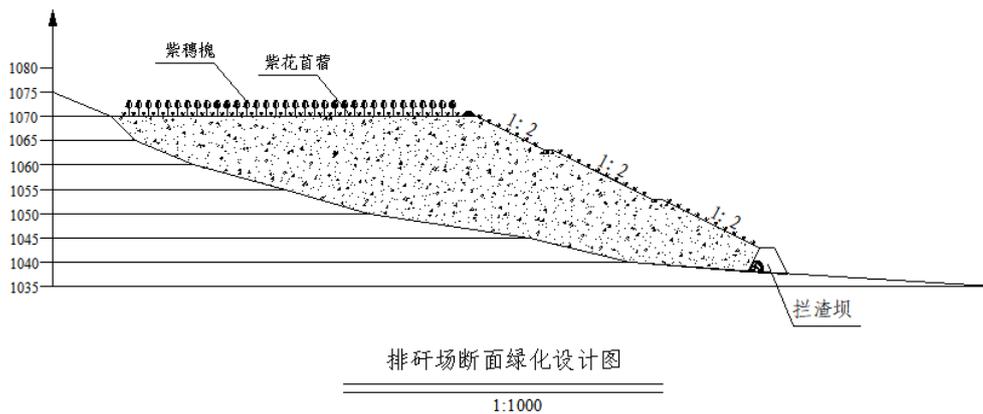
图 5.3-5 排矸场复垦剖面设计图

根据土地适宜性评价，排矸场复垦为灌木林地，排矸场平面采用灌草混播的方式，坡面撒播草籽。按当地条件选配灌木和草籽，灌木选择紫穗槐，草籽选择紫花苜蓿。植被恢复工程设计同沉陷损毁林草地相关设计。

排矸场复垦剖面设计图见图 5.3-5，林草地复垦工程设计见表 5.3-9。
