潼关县潼金矿业有限责任公司 Q322 金矿脉

矿山地质环境保护与土地复垦方案

潼关县潼金矿业有限责任公司

2020 年 1 月

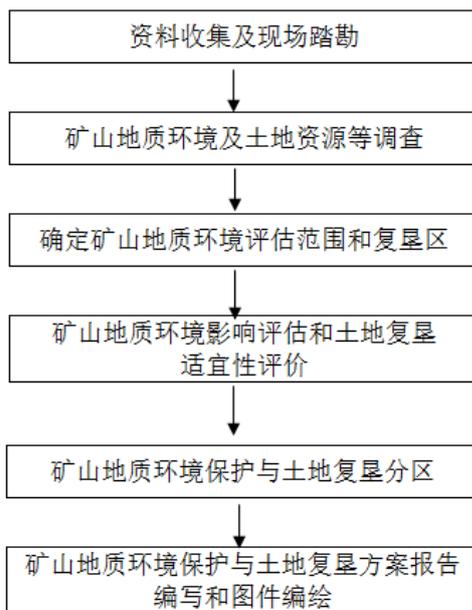
图 0-1 工作程序框图

根据项目的特点,本次工作主要采用收集资料、野外调查和室内综合分析相结合的工作方法。具体工作方法如下:

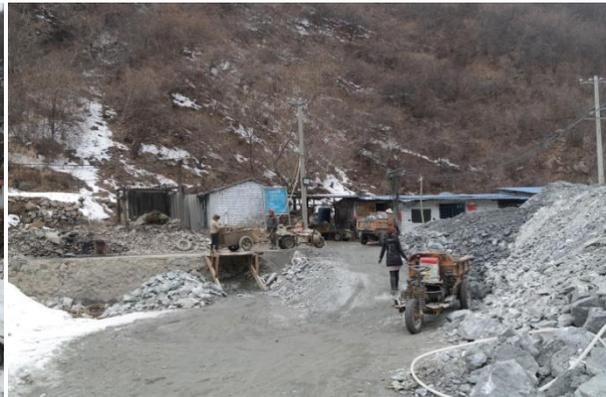
照片 1-2 矿石料场（镜向 310°）

工业场地位于东岔沟 1180 平硐坑口附近，处于渣堆之上(照片 1-1、1-2)，场地坐标 X：****，Y：****，长约 170m，宽约 50m，场地内布置有办公室、工棚及矿石料场等采矿辅助工程，占地面积 0.45hm²。

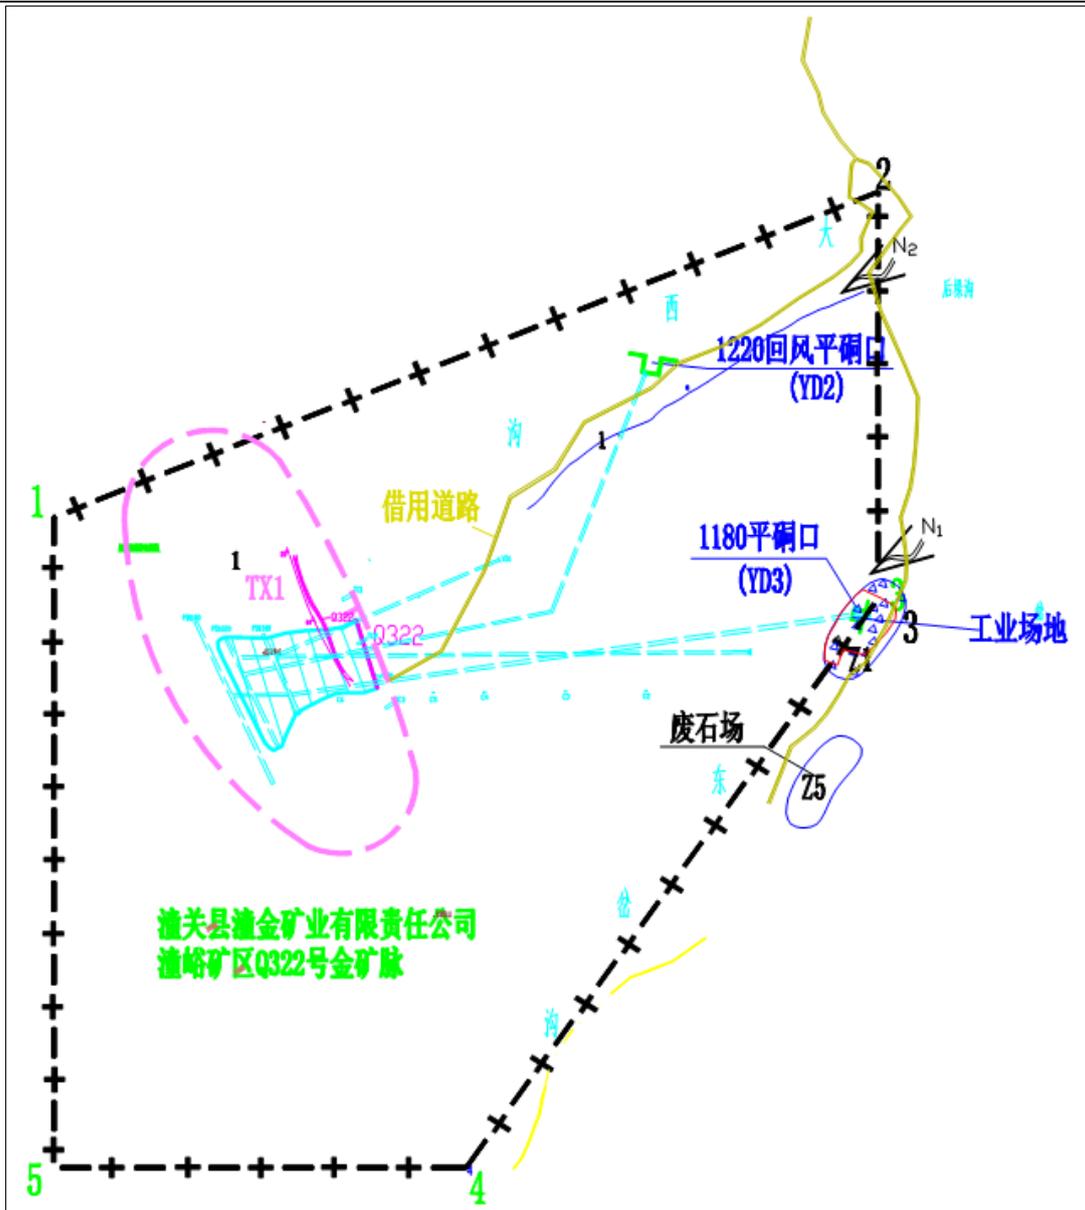
图 1-3 矿山地面工程布置示意图

主要地面工程	简述	面积 (hm ²)	备注
工业场地	工业场地位于东岔沟 1180 平硐坑口附近，处于渣堆之上，长约 170m，宽约 50m，场地内布置有办公室、工棚及矿石料场等采矿辅助工程。	0.45	正在办理相关用地手续
废石场	废石场位于 1180 平硐坑口之上约 430m 处，渣堆长 100m，宽 40~50m，平均厚 12m，呈长方状，渣堆完全填埋、抬高了沟道。	0.85	
矿山道路	矿山道路沿着大西沟和东岔沟展布，长约 1000m，宽约 3.5m。		利用农村道路

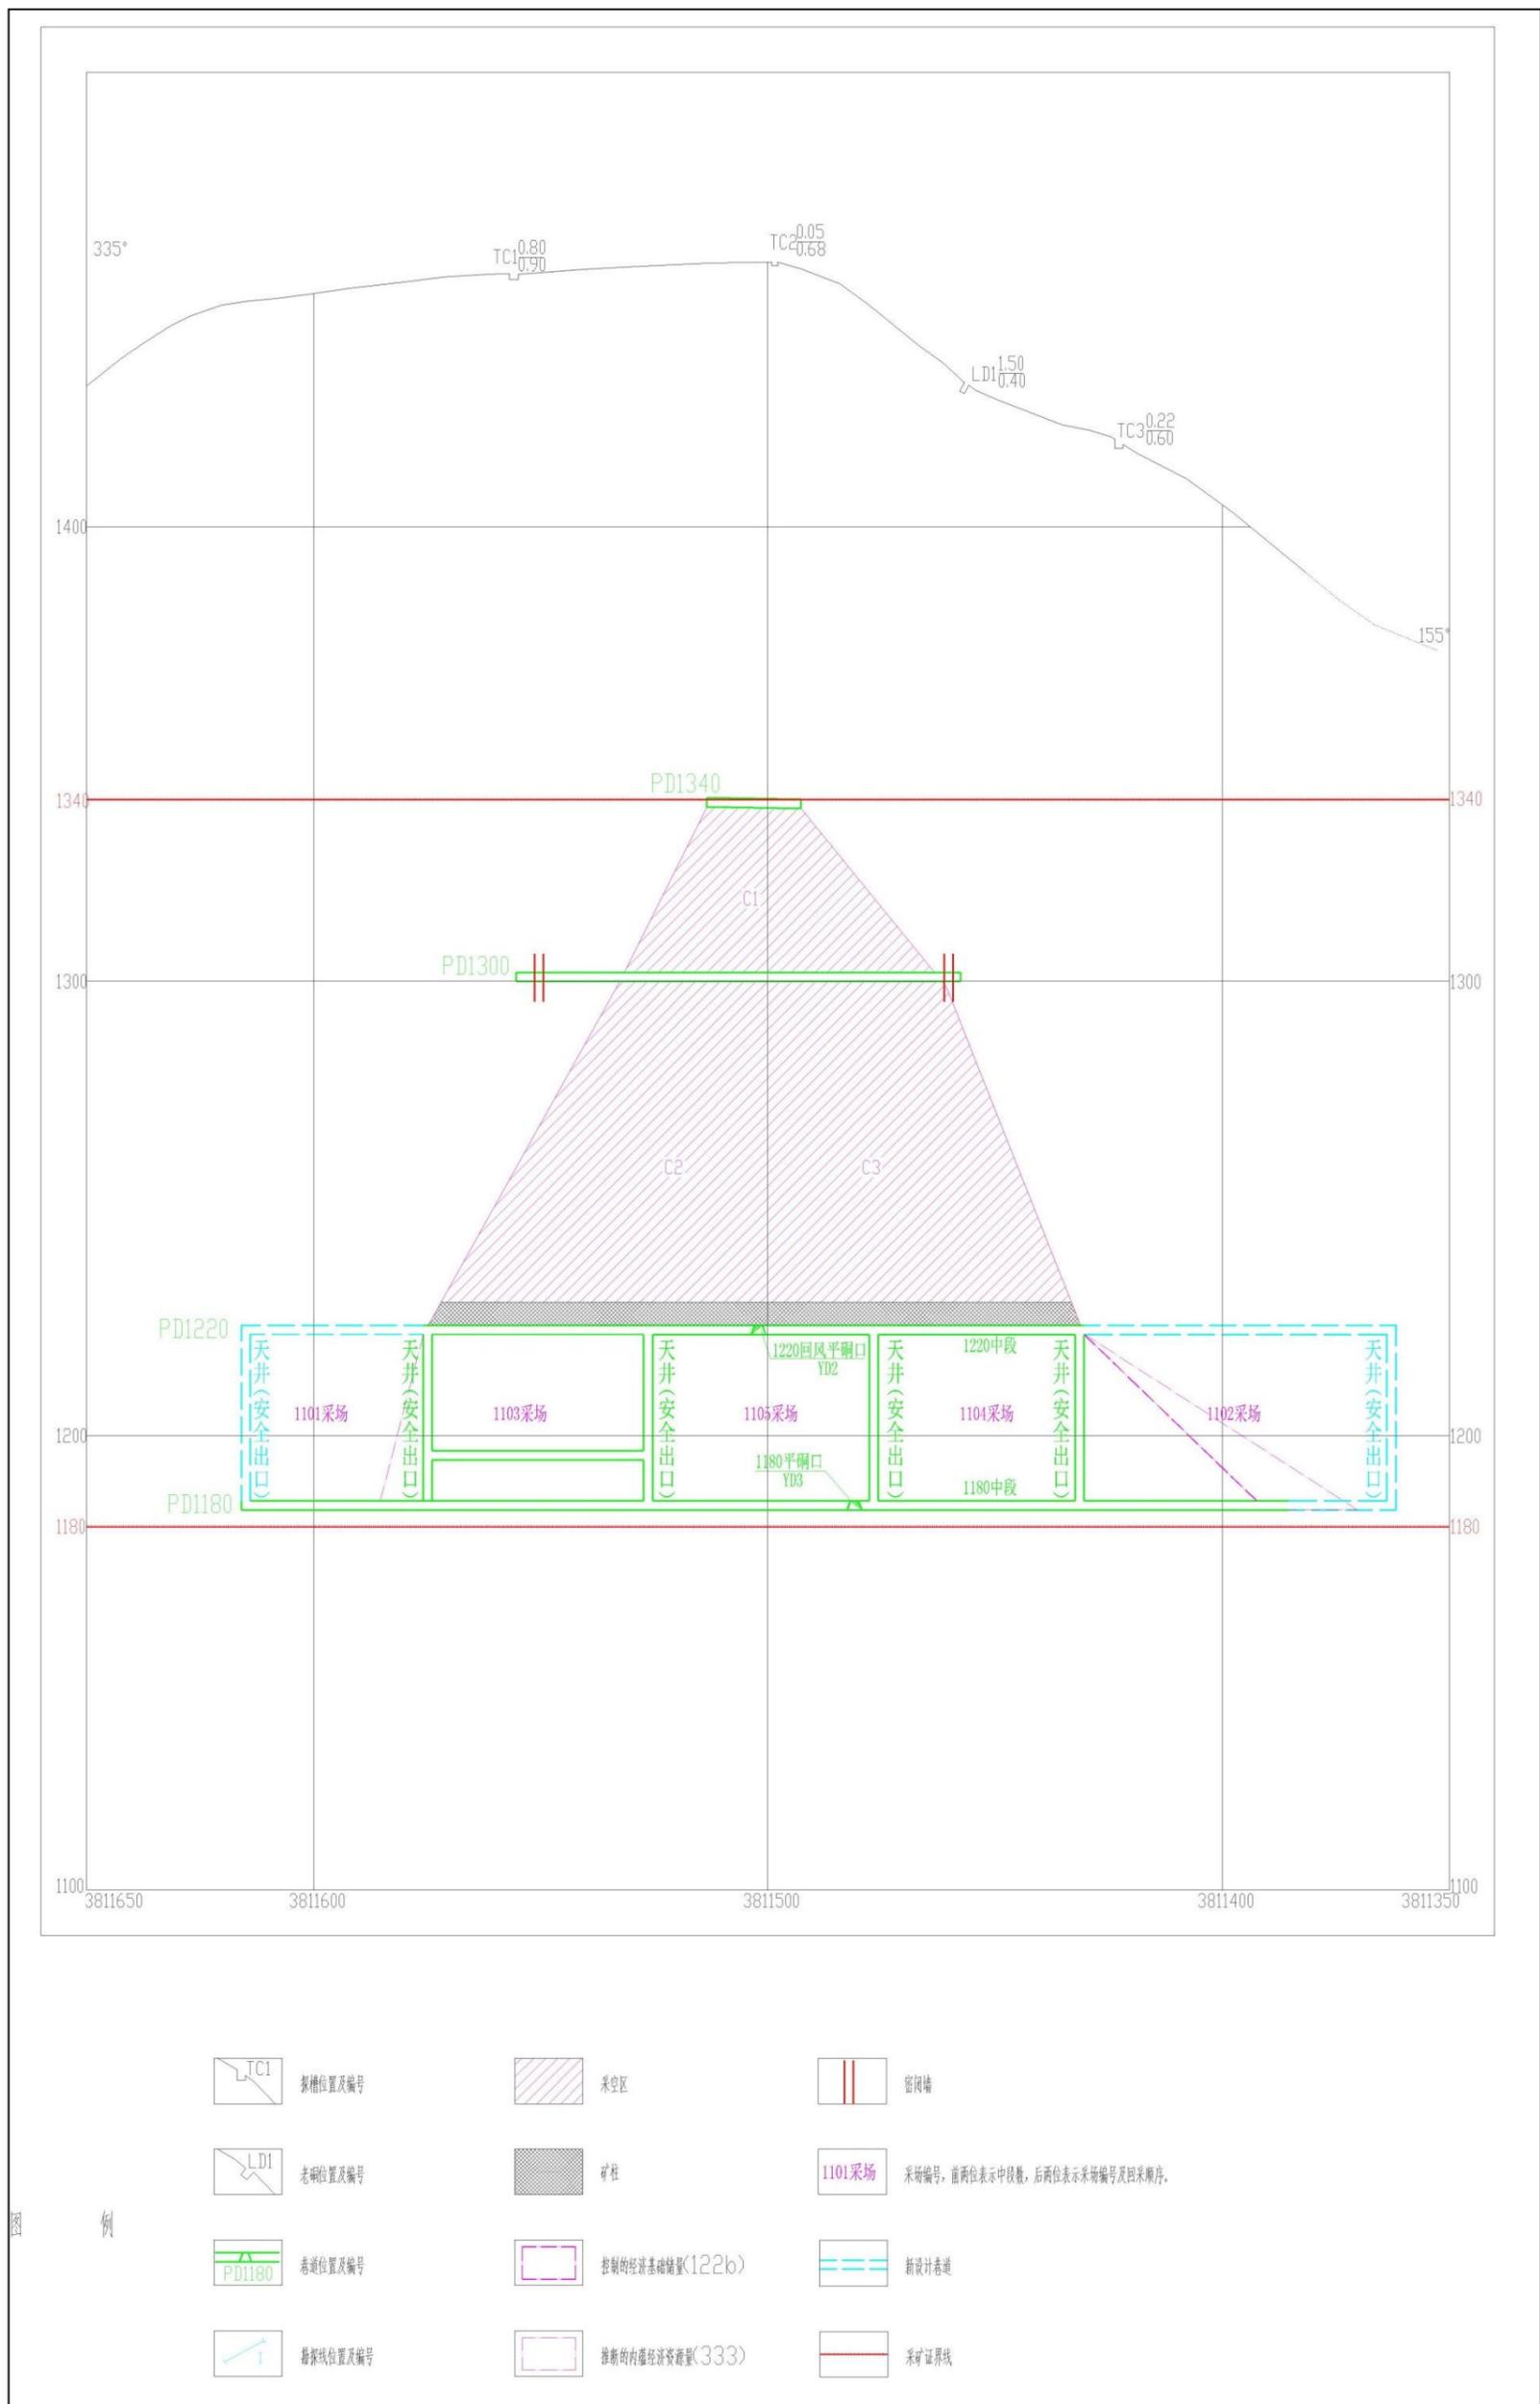
图 1-4 开拓系统纵投影示意图

矿山坑内排水采用自流方式排放，即在各中段运输平巷内人行道侧设置水沟，水沟坡度 3~5‰。各中段生产废水和坑内涌水，均沿本中段水沟自流排出。在坑口设置沉淀池，生产废水和坑内涌水汇集于此，待悬浮物达标后循环使用，富余部分沿山坡排放。

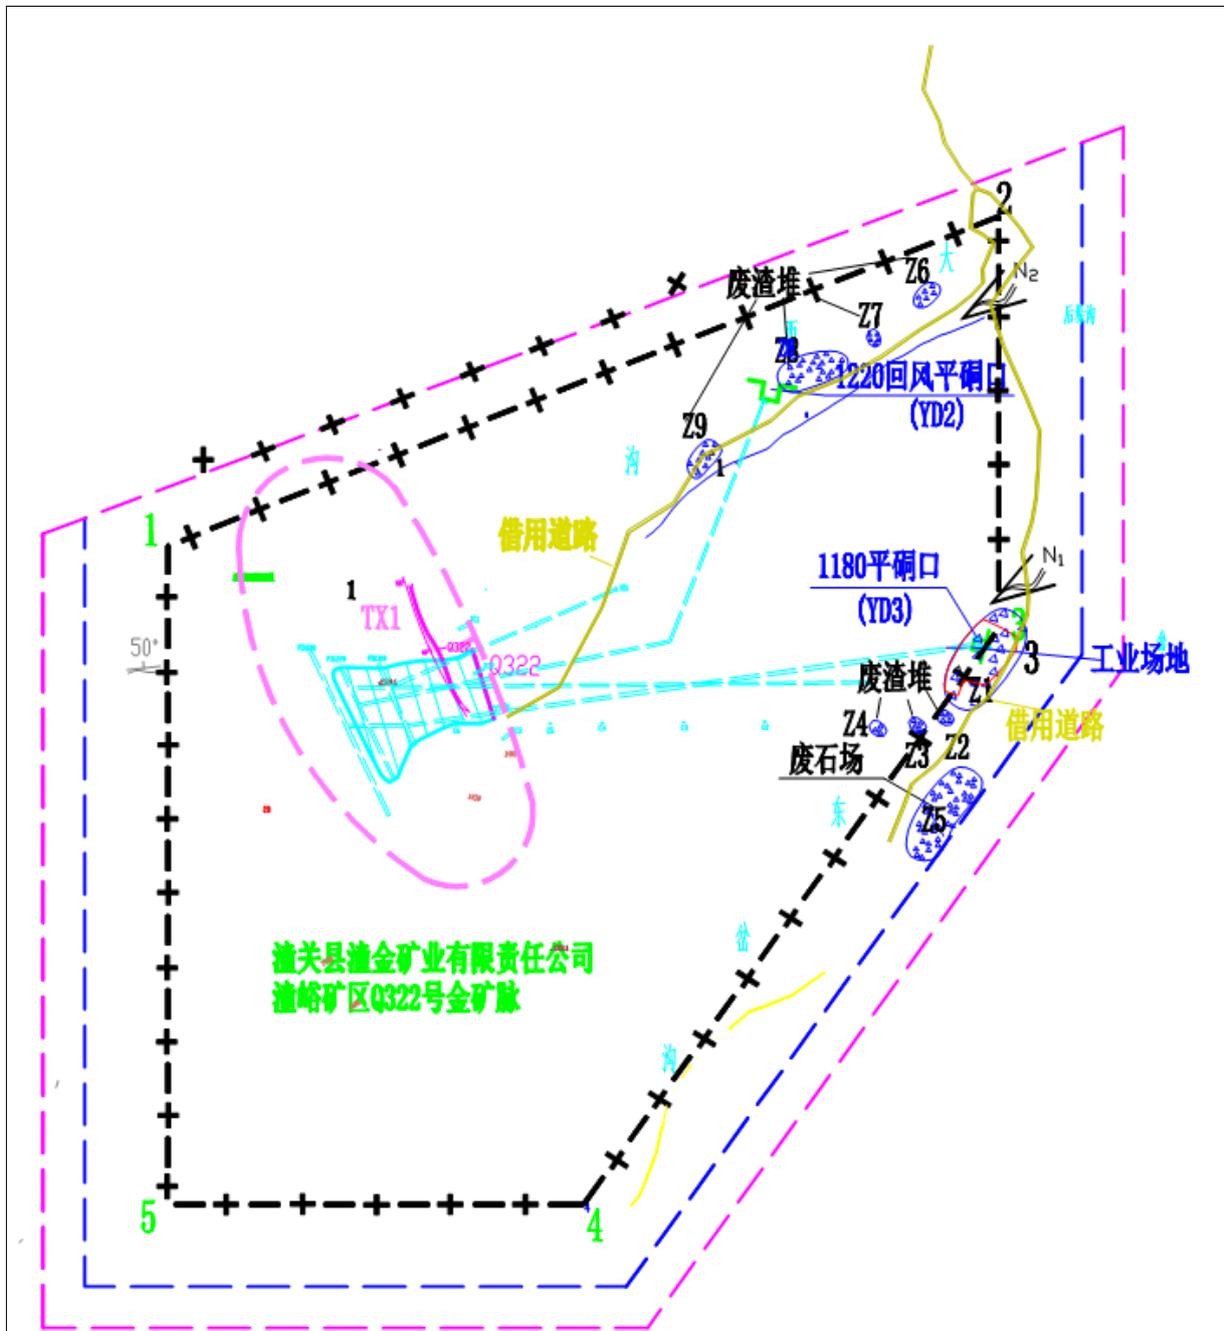
图 1-5 现状地面设施及渣堆平面布置图

矿山现有工业场地 1 处、矿山道路 1 条和废渣堆 9 处（照片 1-1 至 1-8），现状地面设施及渣堆平面布置图见图 1-5。矿山未单独建设炸药库，由公司统一调配炸药给所属的多座矿山使用。上述地面建设工程前文已述，矿区范围内共有废渣堆积 9 处，其中场地东侧大西沟沟内 5 处（Z1、Z2、Z3、Z4、Z5），场地北侧东岔沟沟内 4 处（Z6、Z7、Z8、Z9），其中 Z5 为矿山废石场，沟内渣堆总体积约为 127100m³（见附图 1、2）。

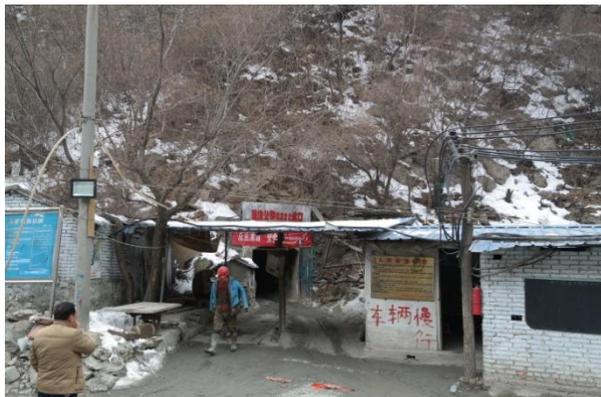
照片 1-7 1180 硐口（镜向 240°）

Q322 号金矿脉矿山位于潼关县太要镇南部麻峪东岔沟一带东坡上，矿山主要硐口有 1180 硐口和 1220 硐口，其中 1180 平硐位于矿区东侧、东岔沟左岸山坡上，1220 回风平硐位于东岔沟支沟大西沟内。矿山现有生产硐口见照片 1-7、1-8。

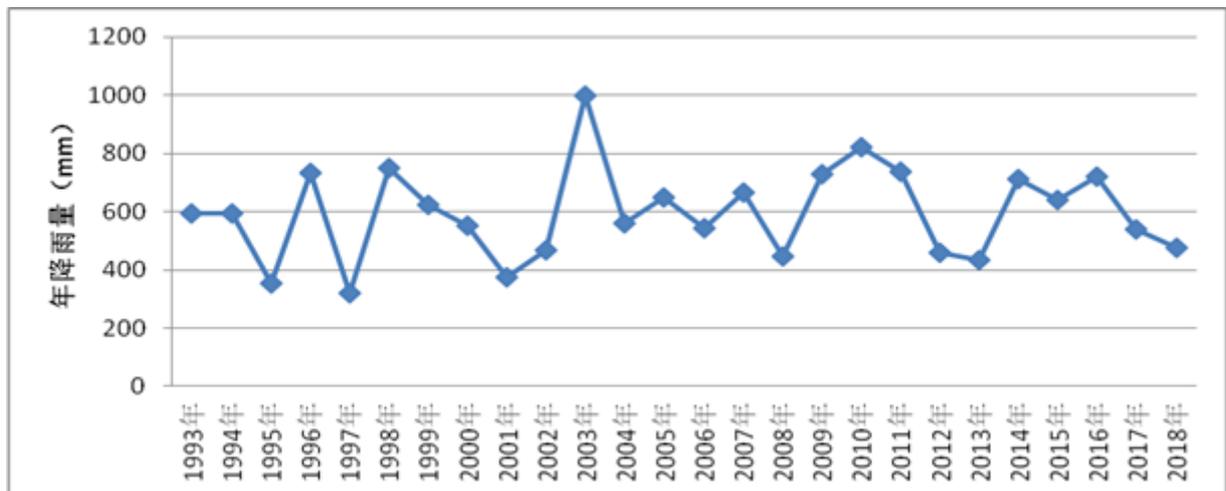
图 2-1 潼关县多年降雨量曲线图

潼关县多年降水量 597.5mm（1993~2018 年），蒸发量 1193.6mm，降水量仅是蒸发量的 49.4%。年最大降水量 1000.0mm（2003 年），最小降水量 319.1mm（1997 年），见图 2-1。潼关县冬季（12、1、2 月）干旱少雨，降水 21.6~25.0mm；夏季（7、8、9 月）湿润多雨，降水 225.6~390.8mm。从图 2.1-2 可以看出，区内年降水量多集中在 7、8、9 三个月。

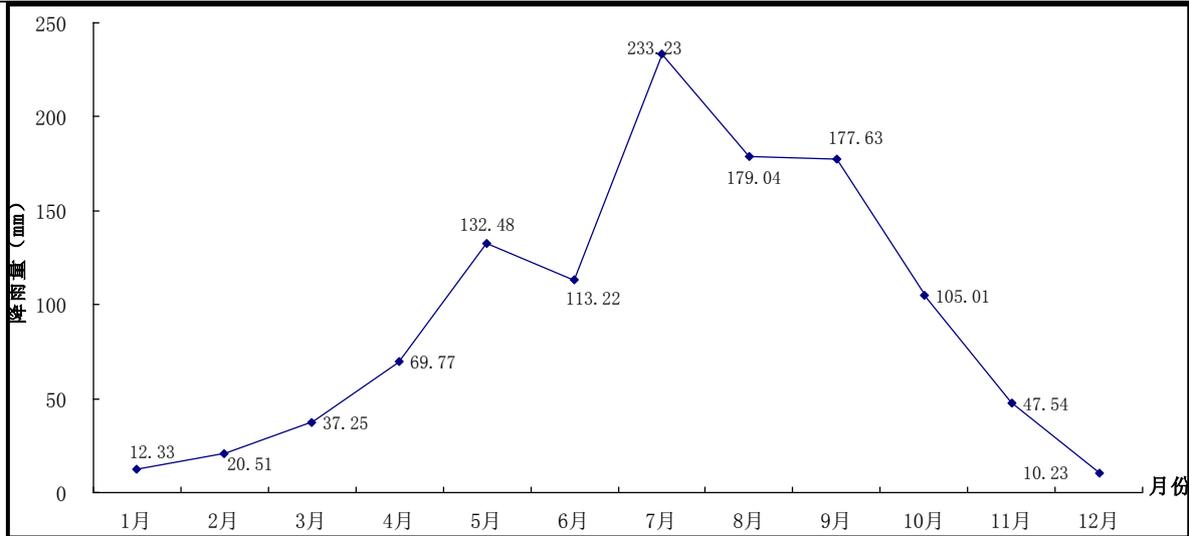
图 2-2 潼关县多年月平均降水量折线图

潼关县日最大降水量 113.4mm（1985 年 7 月 24 日），日最大降雨量在 100mm 以上为十年一遇。日降雨量在 50mm 以上平均两年一遇。最大降水量出现在 7、8、9 三个月的年份占 76.19%。根据潼关县近 20 多年日最大降水量统计表（表 2.1-1）可以看出，暴雨多形成在 7、8、9 月份。大于 50mm 的暴雨 10 次，大于 100mm 的暴雨 2 次。

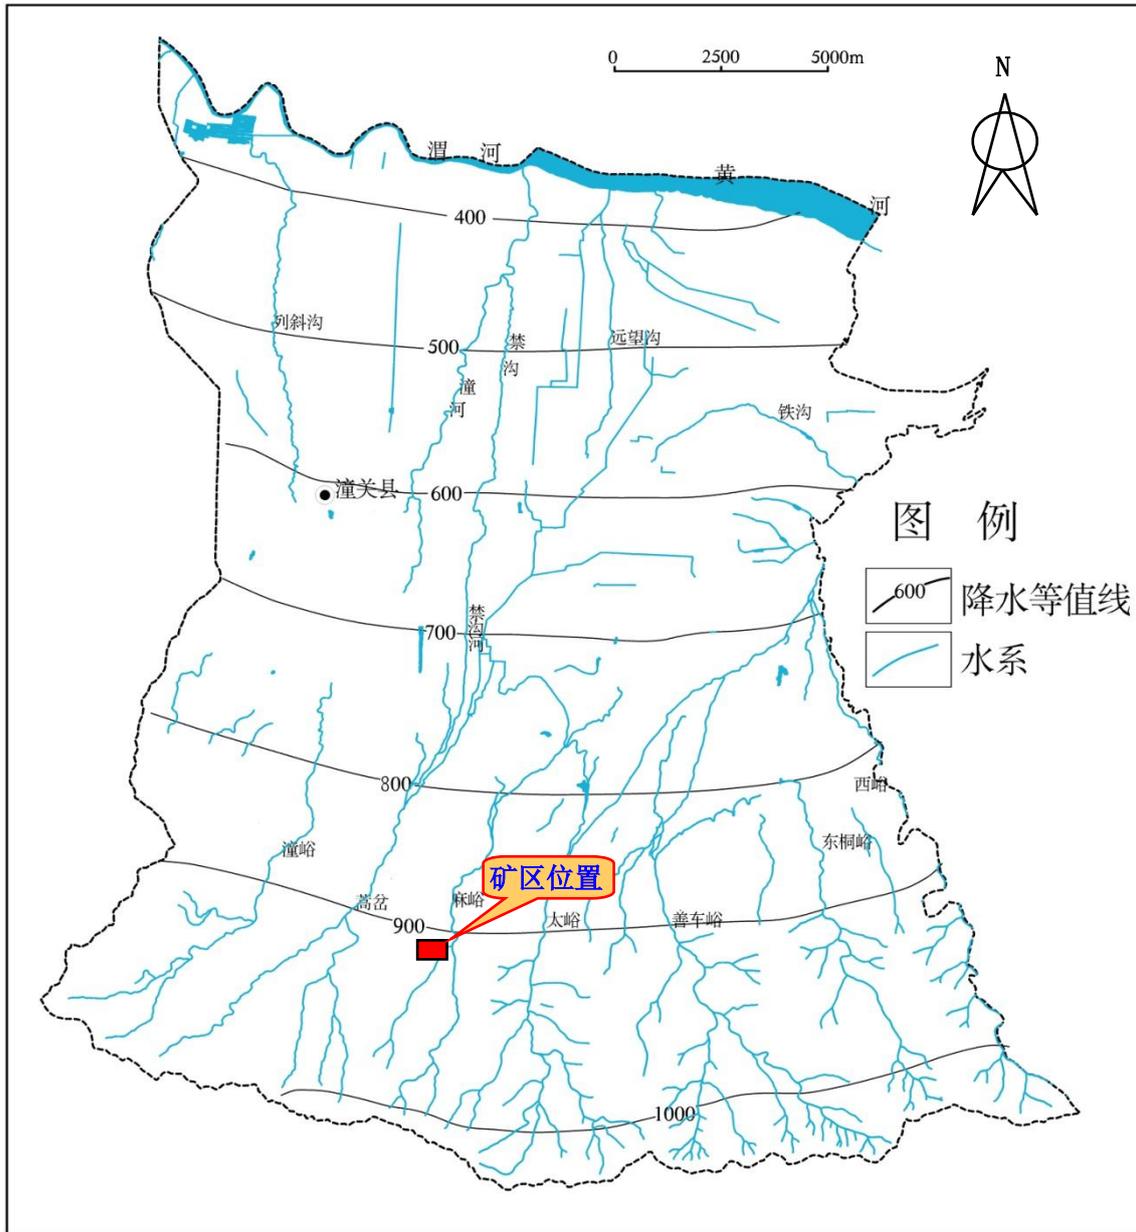
图 2-3 潼关县年降雨量等值线及水系分布图

调查区沟谷溪流属黄河流域双桥河水系（见图 2-3），调查区内的麻峪河为双桥河一级支流，潼关县的自产水西峪、桐峪、善车峪、太峪、麻峪和铁沟河均汇入与河南省灵宝县交界的双桥河。双桥河汇水面积 177.87km^2 ，长度 19.50km ，年径流量 $3899.2 \times 10^4\text{m}^3$ 。

麻峪河：为常年有流水，全长 18.10km ，汇水面积为 41.28km^2 ，平均流量为 $0.261\text{m}^3/\text{s}$ ，年径流量为 822.7m^3 ，河床比降为 6.91% 。枯水期流量较小，几乎断流。每逢暴雨，浑浊水流急湍而下，流量剧增，持续 1~2 日水位即下。矿区内的西沟为麻峪河左岸支流。

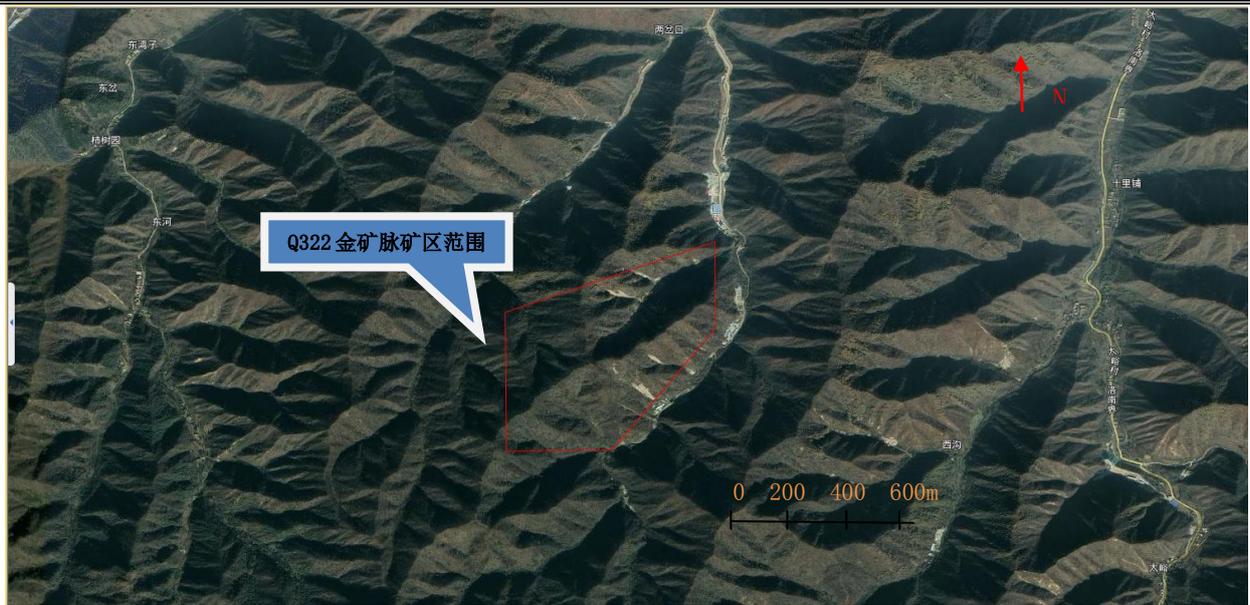
照片 2-1 矿区地形地貌卫星影像图（91 卫图 2018 年）

矿区位于小秦岭北坡（见照片 2-1），高程在 1020~1520m 之间。地形陡峻，切割深度 500m，属浅切割基岩低山构造侵蚀地貌，地势总体为南高北低，山脊走向近南北向，区内沟谷形态多呈“V”字型（见照片 2-2、照片 2-3）。坡度一般为 30°~60°，局部可达 60°以上，植被茂盛，覆盖率较高。

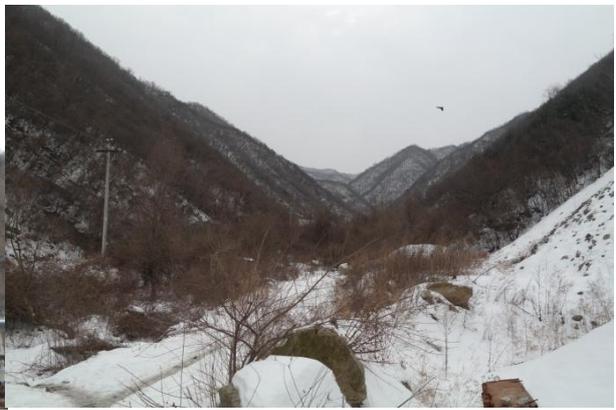
照片 2-3 矿区沟谷呈“V”型谷（镜向 330°）

评估区所在东岔沟，大西岔均呈“V”型谷，下游沟谷较开阔，沟道两侧残坡积覆盖层较薄。山坡坡度一般大于 35°，沟口处地势相对平缓。沟谷底部为第四系全新统冲洪积碎石土，沟谷斜坡坡脚堆积有第四系堆积物。山坡及梁顶植被茂盛，以乔木、灌木为主，沟底为灌木丛及草地，覆盖率大于 75%。

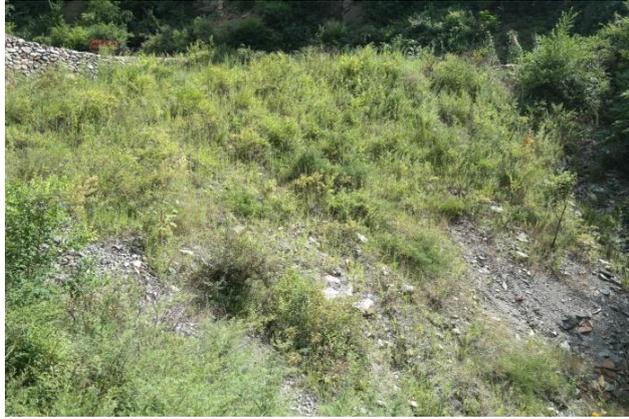
照片 2-4 草本植被照片

调查区植被主要为灌木和草本植被，乔木次之。灌木是周边最重要植被，主要有胡枝子、短梗胡枝子、毛黄栌、连翘、榛、杭子梢、秋胡颓子、狼牙刺、酸枣、水栒子、荃皮等，它们是构成本植被区落叶阔叶灌丛的建群种，也是林下灌木层的优势种或伴生种；草本植物区内分布最为广泛，主要有大披针苔草、白羊草、兔丝子、黄背草、铁杆蒿、大油芒、野青茅、大火草、秋唐松草、委陵菜、黄精、天南星、脉紫苑、兔儿伞、野艾、纤毛鹅观草、牛尾蒿、白头翁、柴胡、北苍术、白茅、芒、独活、通草、爬山虎、五味子、土茯苓等（见照片 2-4）。区内乔木主要有槐树、杨树（见照片 2-5），零星分布有侧柏、油松、栓皮栎、槲树、旱柳、榆、小叶朴等群系。

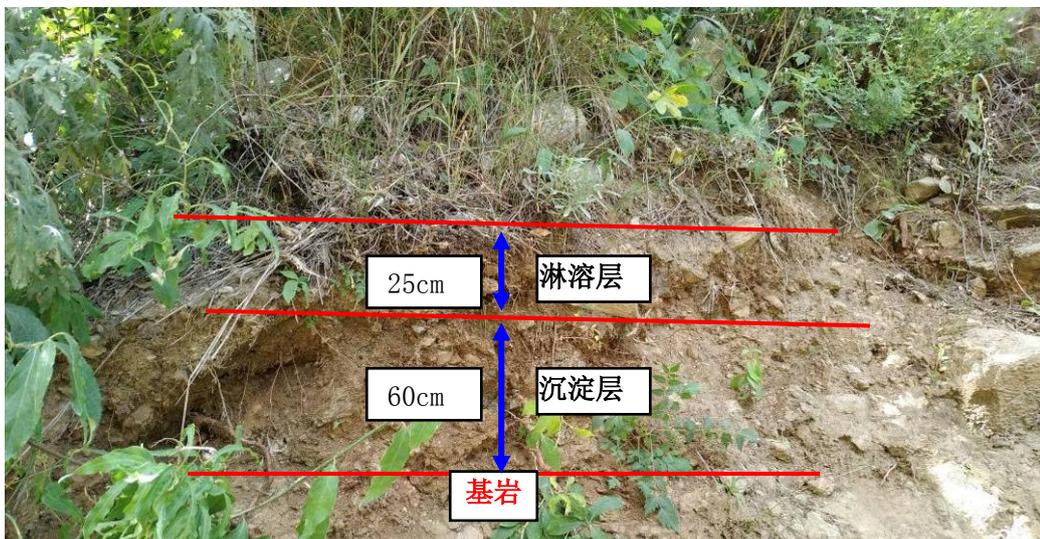
照片 2-5 矿区内典型土壤剖面

矿区第四系地层不发育，仅在山顶及斜坡坡脚有小面积第四系残坡积碎石土，按其性质可划分为砾质粗骨性棕壤（见照片 2-5）。砾质粗骨性棕壤是落叶林和针叶混交林植被下形成的微酸性或中性棕色土。有机质丰富，土层薄，砾石多，易受侵蚀，多系天然林地。有少砾质、中砾质、粗骨性棕壤土种。少砾质粗骨性棕壤主要分布于深山区的山坡上部，中砾质粗骨性棕壤分布于深山山坡的下部。

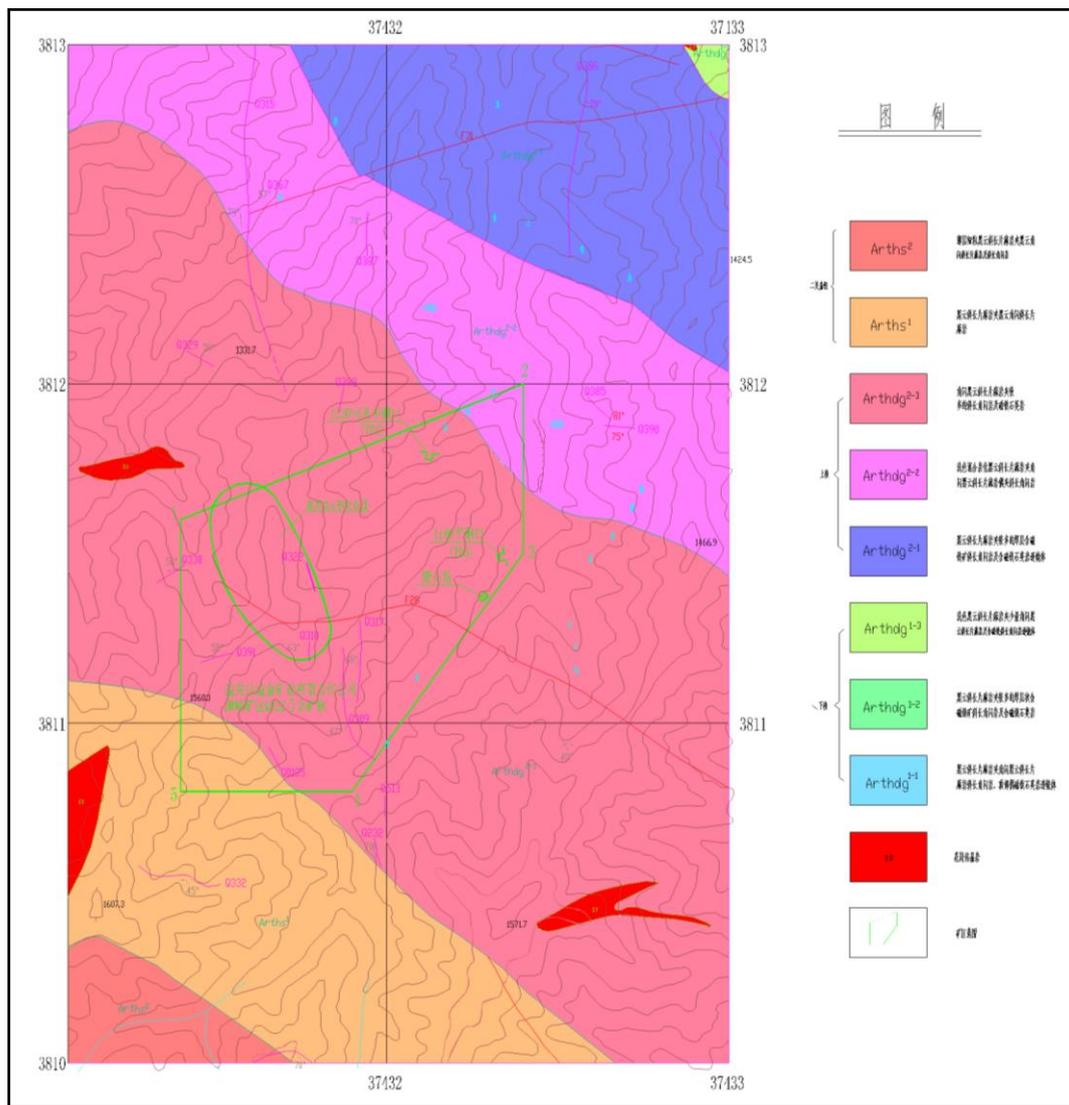
图 2-2 矿区地质图

地层区划属华北地层区豫西分区金堆城小区（矿区地质图见图 2-2），区域出露地层主要为太古界太华群（Arth）深变质岩系，太华群自老而新依次为：大月坪组、板石山组、洞沟组、三关庙组、秦仓沟组，主要岩石类型为黑云斜长片麻岩类、斜长角闪岩类、石英岩类、大理岩、混合岩化变质岩、混合岩及混合片麻岩。

矿区位于小秦岭金矿田大月坪—金罗斑复式背斜轴部偏北翼，矿区内构造主要为东西向断裂构造(F28)。主要控矿断裂构造为 F28，总体走向 340°，倾向为：250~280°，倾角：

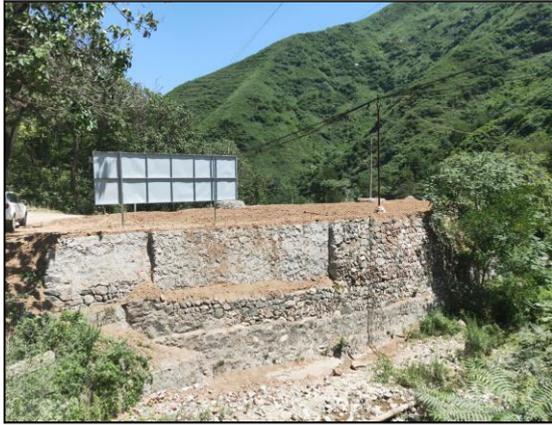
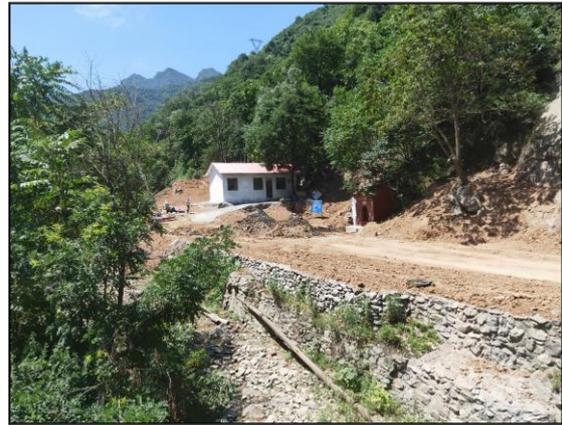
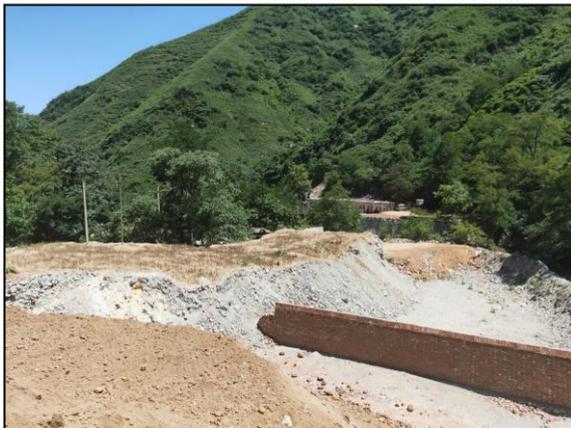
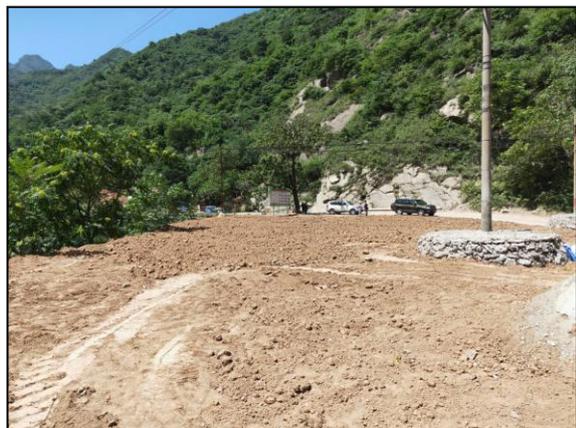
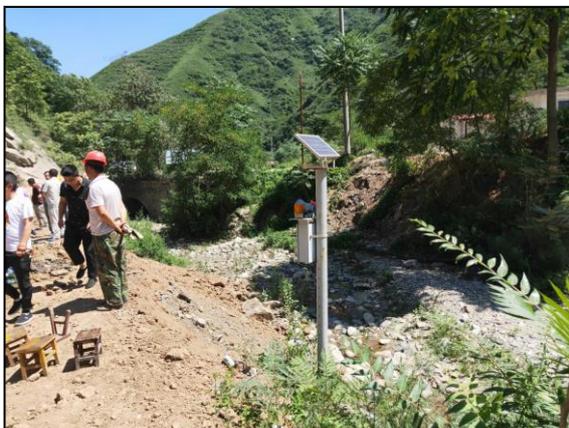
Q20011 号脉金矿所采取的主要治理工程措施有废渣清运、设置挡墙、场地建筑拆除、场地覆土绿化、设置泥石流监测点等措施（照片 2-6~2-11）。

照片 2-6 设置拦渣挡墙（镜向 45°） 照片 2-7 工业场地建筑拆除（镜向 250°）

照片 2-8 废渣清理（镜向 40°） 照片 2-9 场地覆土（镜向 240°）

照片 2-10 泥石流监测点（镜向 70°） 照片 2-11 综合治理项目宣传牌（镜向 90°）

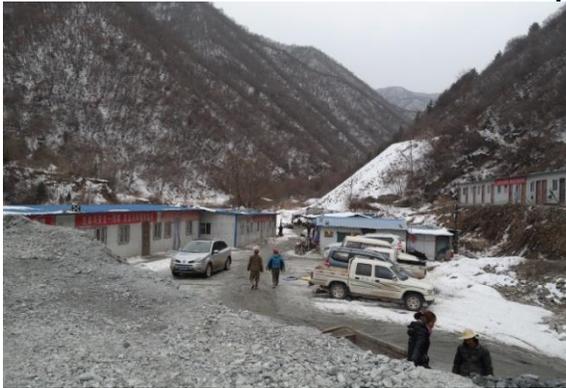
泥石流隐患	物源编号	中心位置		渣堆规模					主要特征描述	典型照片
		X 坐标	Y 坐标	长 (m)	宽 (m)	厚 (m)	面积 (m ²)	体积 (m ³)		
东岔沟泥石流隐患	Z1 废渣堆			150	50	2	0.77	4500	废渣堆位于沟道底部,呈不规则三角状分布,主要成分为采矿弃渣,颗粒直径 0.5~8cm,沿沟道一侧堆积

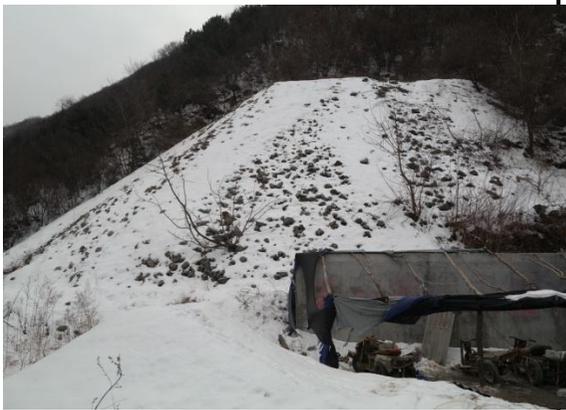
Z2 废渣堆			30	20	1.5	0.07	1000	废渣堆位于沟道底部,呈不规则三角状分布,主要成分为采矿弃渣,颗粒直径 0.5~8cm,沿沟道一侧堆积。

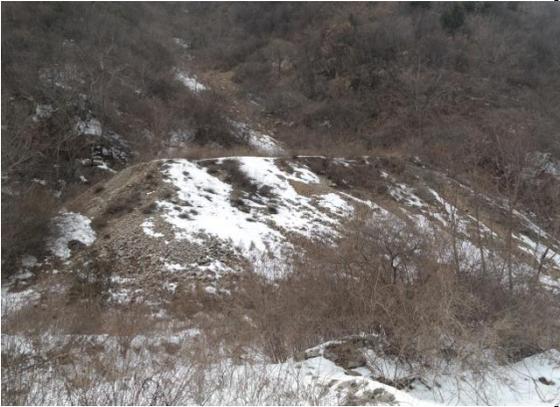
Z3 废渣堆			30	20	1	0.06	900	<p>废渣堆位于沟道底部,呈不规则三角状分布,主要成分为采矿弃渣,颗粒直径 0.5~8cm,沿沟道一侧堆积。</p>

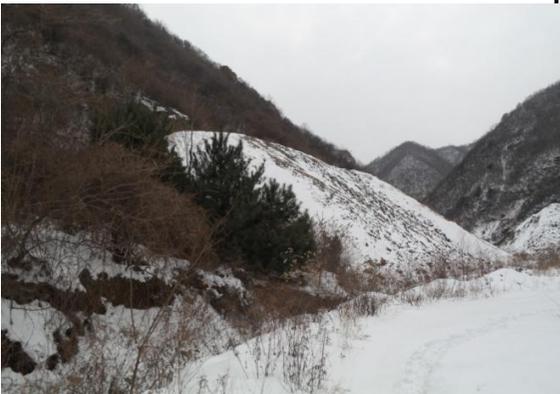
Z4 废渣堆			30	20	1	0.06	800	<p>废渣堆位于沟道底部,呈不规则三角状分布,主要成分为采矿弃渣,颗粒直径 0.5~8cm。</p>

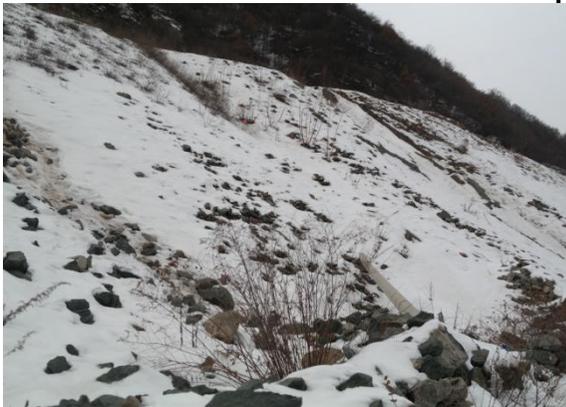
Z5 废渣堆			160	60	1.5	0.85	40000	废渣堆位于沟道底部,呈不规则三角状分布,主要成分为采矿弃渣,颗粒直径 0.5~8cm,沿沟道一侧堆积。

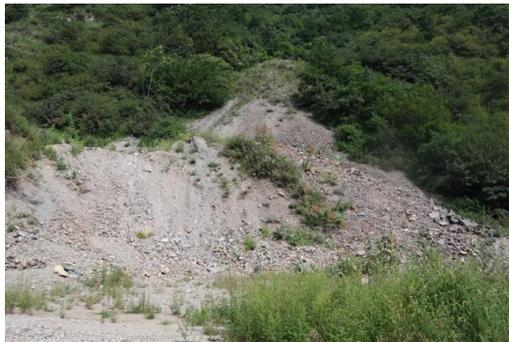
大西沟泥石流隐患	Z6 废渣堆			50	30	1	0.12	5000	废渣堆位于沟道底部,呈不规则三角状分布,主要成分为采矿弃渣,颗粒直径 0.5~8cm,沿沟道一侧堆积。

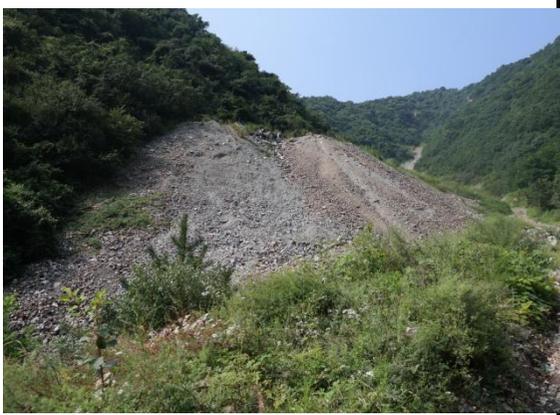
Z7 渣堆			20	20	0.5	0.07	900	<p>废渣堆位于沟道底部,呈不规则三角状分布,主要成分为采矿弃渣,颗粒直径 0.5~8cm,沿沟道一侧堆积。</p>

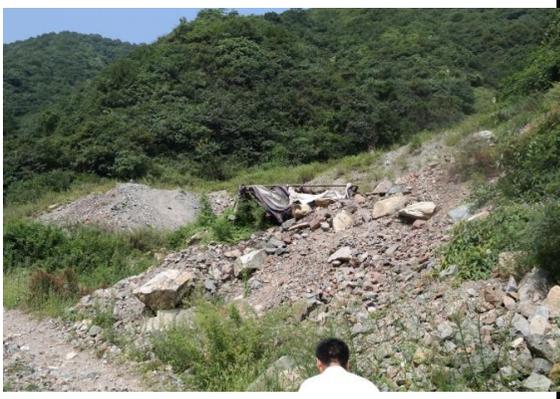
Z8 渣堆			120	60	0.5	0.43	29000	<p>废渣堆位于沟道底部,呈不规则三角状分布,主要成分为采矿弃渣,颗粒直径 0.5~8cm,沿沟道一侧堆积。</p>

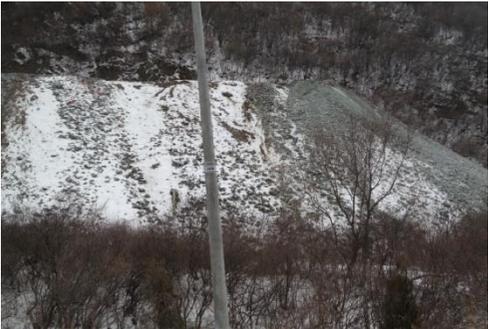
Z9 渣堆			60	25	1.5	0.16	4500	<p>废渣堆位于沟道底部,呈不规则三角状分布,主要成分为采矿弃渣,颗粒直径 0.5~8cm,沿沟道一侧堆积。</p>

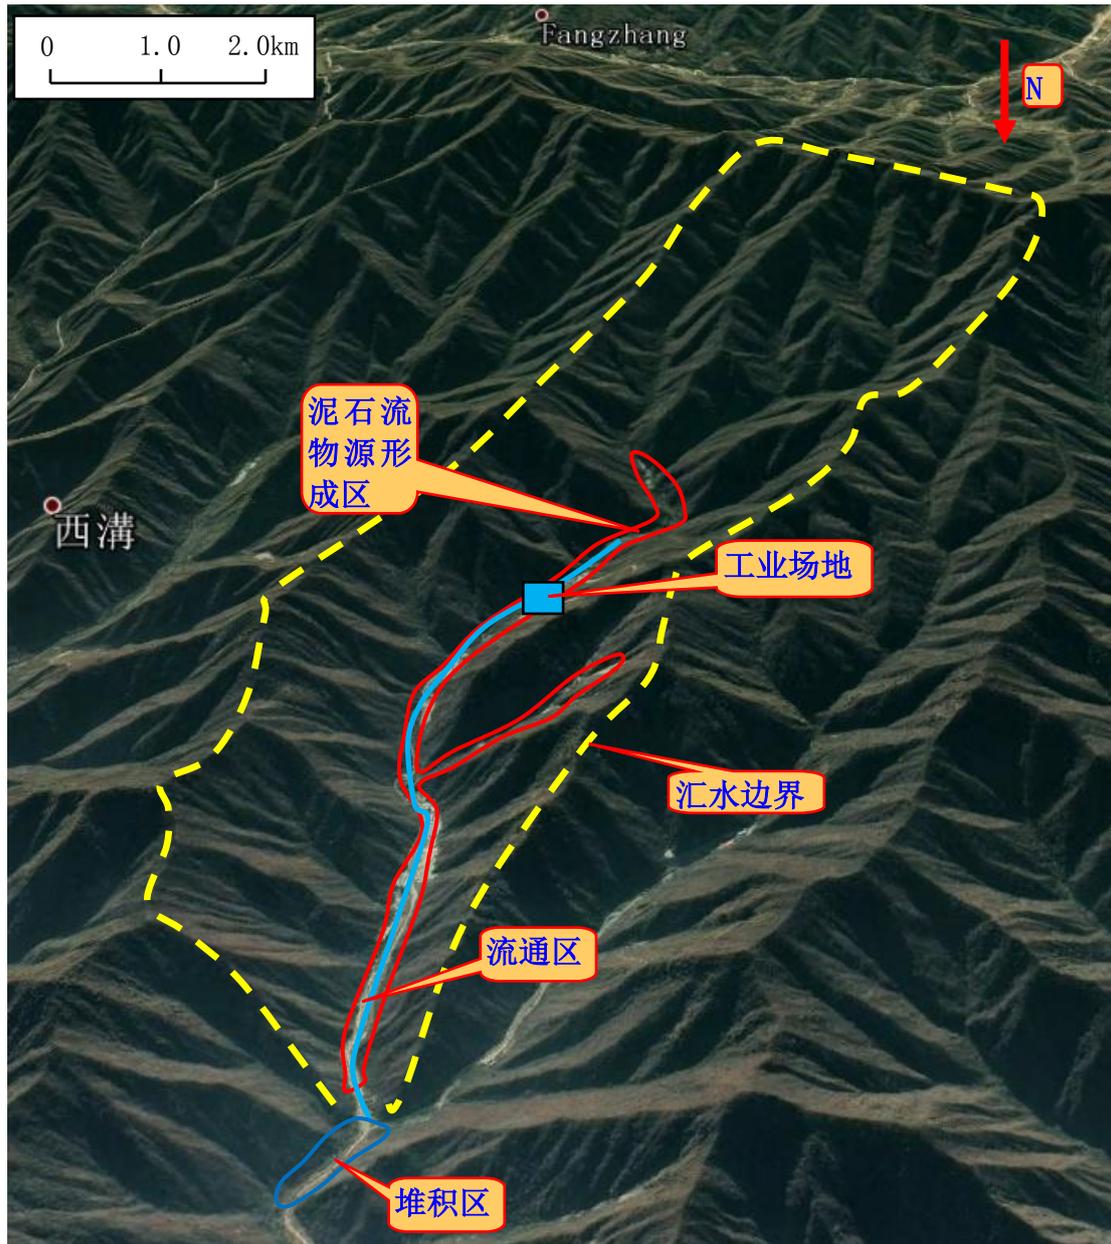
图 3-1 东岔沟泥石流隐患平面图

强度较大的暴雨：潼关县日最大降水量 113.4mm，24 小时最大降雨量 135.8mm，1 小时最大降雨量 60.0mm，10 分钟最大降雨量 23.2mm。日最大降雨量在 100mm 以上为十年一遇，日最大降水量多出现在 7、8、9 三个月，暴雨多形成在 8、9、10 三月份。50 年一遇的 24 小时最大降雨量为 140.0mm，由此看出东岔沟具备形成泥石流的洪水条件。

综合分析，东岔沟具备泥石流形成的地形地貌、松散固体物质和短时间内产生大量洪水的有利条件。

综上所述，沟内渣堆总体积约为 87700m³（见附图 1、2）。

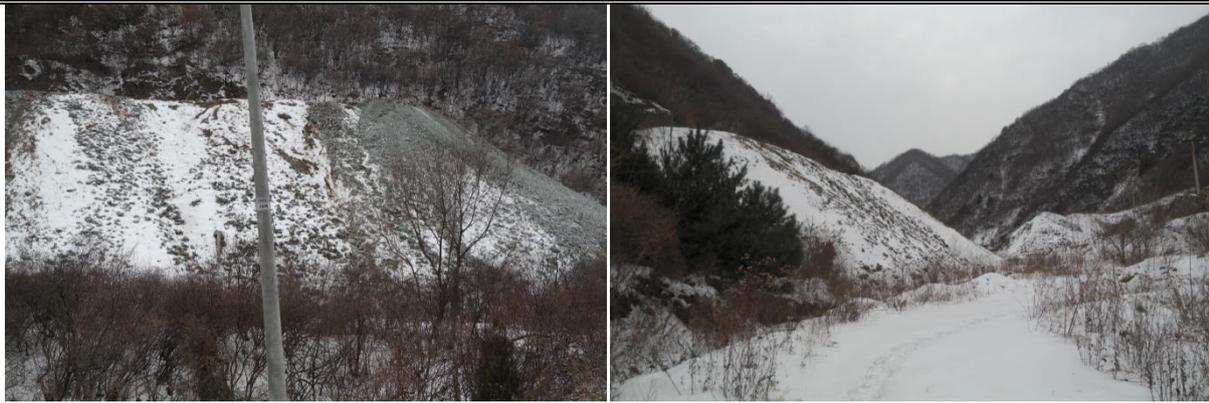
照片 3-1 东岔沟沟道内弃渣（镜向 290°） 照片 3-2 东岔沟沟道内弃渣（镜向 210°）

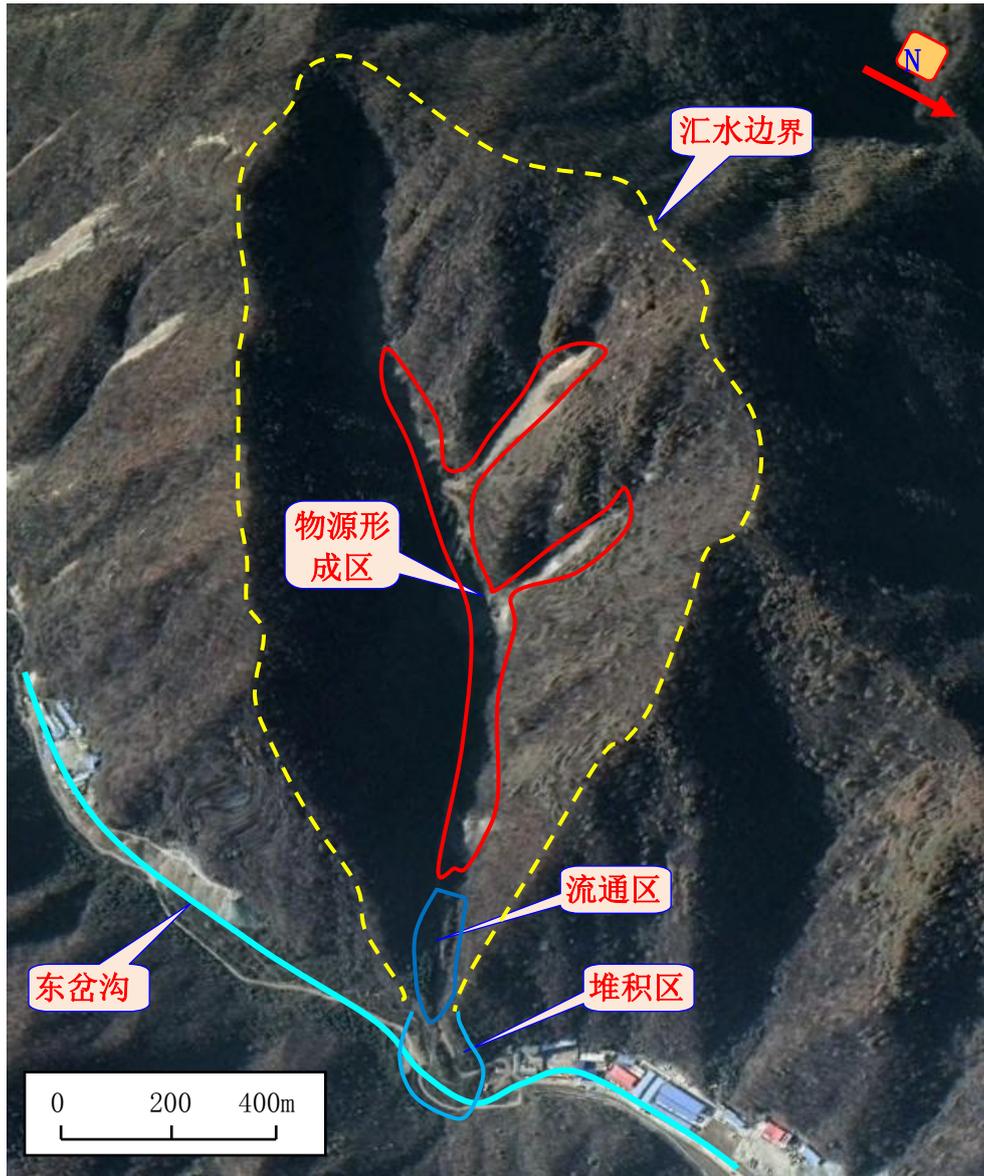
图 3-2 大西沟泥石流隐患平面图

大西沟位于矿区东北部，沟谷走向东北，沟长约 946m，沟脑海拔最高 1500m，沟口海拔 1100m，高差约 400m，纵坡降 42.8%，沟道横断面上游的“V”字型沟谷在下游逐渐过渡为“U”字型沟谷，两侧坡体坡度 30°~40°，沟底一般宽 10~50m。两侧山坡上为碎石土，植被多为乔、灌木及草地，出露基岩主要为角闪黑云斜长片麻岩和斜长角闪岩等，岩石结

构较完整，弱风化。野外调查发现大西沟内有 4 处较大的废渣堆，无工程建筑设施。经调查，Z6 渣堆，Z7 渣堆，Z8 渣堆，Z9 渣堆，总体积约为 39400m³，详见（表 3-5 渣堆基本特征表）。受地形所限，渣堆顺坡弃下，废渣堆无任何拦挡、截排水设施，稳定性较差。沟底有被水流冲刷形成的凹槽，宽约 1.4m，深 0.4~1.5m。1220 回风平硐位于大西沟沟脑，平硐口附近有 4 间简易帐篷房，约 5 位潼金黄金矿业工人，处于 2 号渣堆之上。在强降雨的情况下，大西沟易发生泥石流威胁潼金黄金矿业工人。泥石流发育特征见图 3-2。

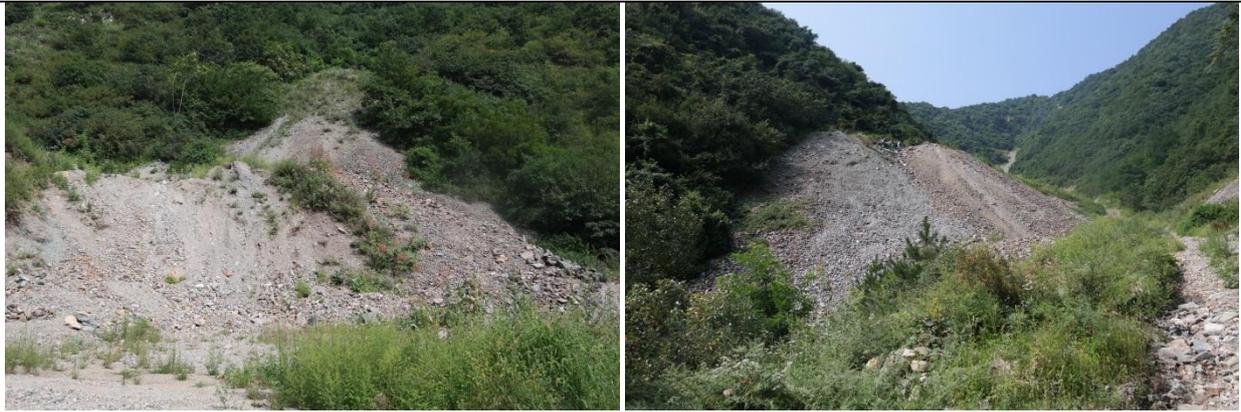
照片 3-3 大西沟沟道内弃渣（镜向 210°） 照片 3-4 大西沟沟道内弃渣（镜向 130°）

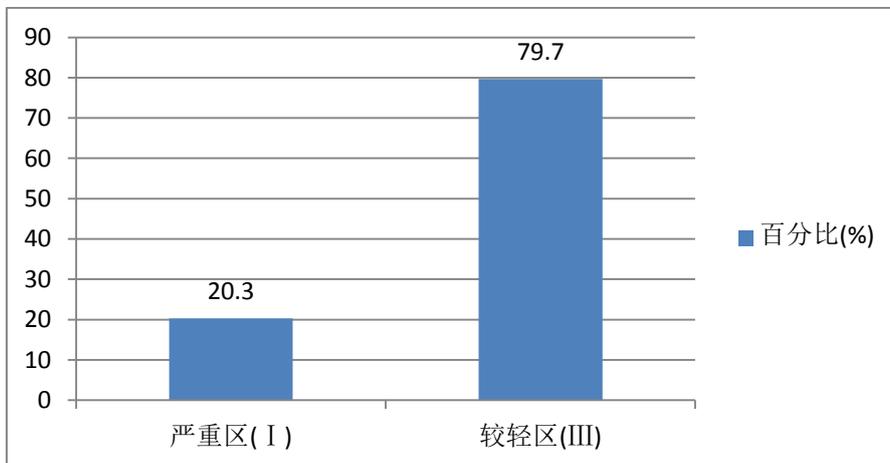
图 3-3 矿山地质环境影响程度预测评估分级分区百分比柱状图

预测评估 分级分区		面积 (km ²) 百分比		分区范围	预测评估结果				
					地质灾害	含水层	地形地貌	水土污染	综合分级
严重区	I 1	0.12	0.24 20.3%	东岔沟泥石流隐患的影响区域，同时含废渣堆对矿区地形地貌的影响区域。 大西沟泥石流隐患的影响区域，含矿山建筑设施和废渣堆对矿区地形地貌有影响区域。	东岔沟泥石流隐患危险性大	较轻	严重	较轻	严重级
	I 2	0.12							
较轻区	III1	0.12	0.94 79.7%	评估区范围除严重区以外的区域，该区地质灾害弱发育，原生态地质环境条件较好。	TX1 采空地面塌陷危险性小 地质灾害弱发育，危险性小	较轻	较轻	较轻	较轻级
	III2	0.82

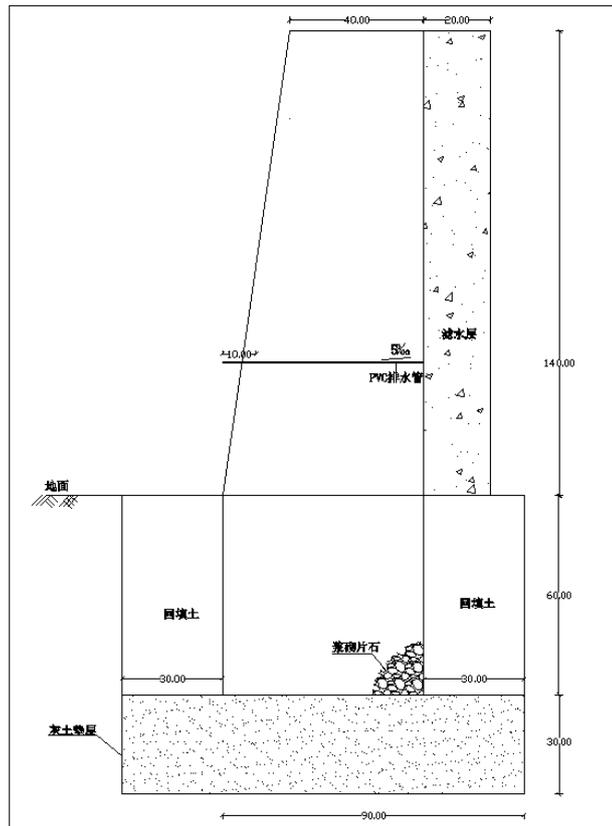
图 5-1 挡墙工程设计图

东岔岔沟口有 Z1、Z2、Z3、Z4、Z5 共五个废渣堆，对于超出稳渣墙的 Z1、Z2、Z3、Z4 废渣体进行清理，清运渣量共约 8000m³，Z5 渣堆为废石场，清运渣量共约 2000m³后，围绕其周围修筑底宽 0.9m、顶宽 0.6m、高 1.4m 的次级稳渣挡墙（见图 5-1），采用 M7.5 浆砌石修筑，浆砌石量 200m³；沟底布设泄洪渠疏导雨季洪流（见图 5-2），泄洪渠过水断面为矩形，宽 1.2m，深 0.5m，泄洪渠采用壁厚 0.3m 的 M7.5 浆砌块石砌筑，工程量约 135m³。

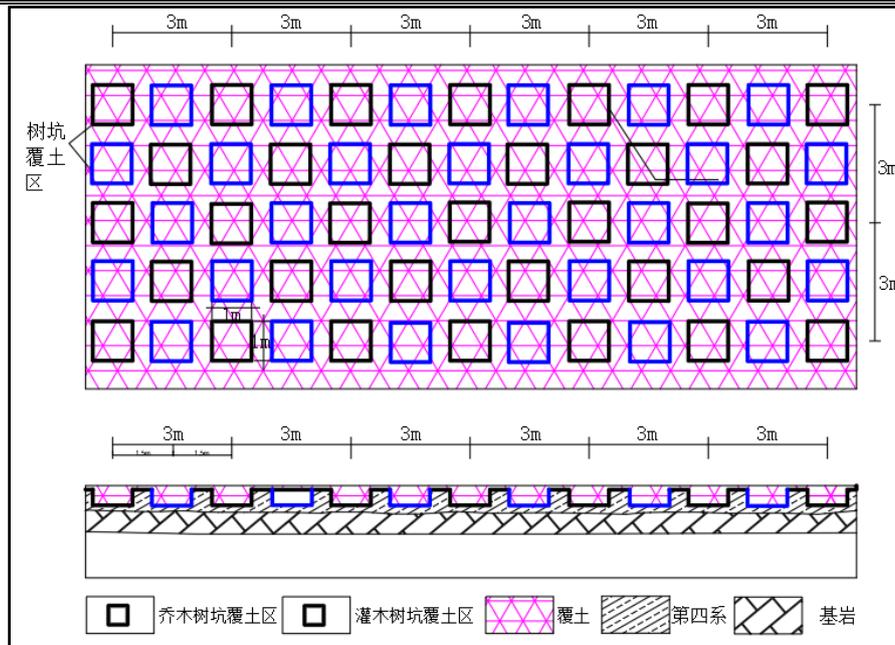
图 5-4 覆土工程平面、剖面设计图

由于外运的表土较为贫瘠，需要对其进行土壤改良，以提高土壤质量。改良的方法为土壤培肥，目的是增加土壤有机质和植物生长需要的其他养分含量，改善土壤性状，提高土壤肥力。根据项目区内零星几块农地调查和对当地农民咨询，适宜当地农作物高产的改良方法为施农家有机与无机复合肥结合，化肥使用量有机肥1000kg/hm²，无机复合肥为375kg/hm²。
