潼关县潼金矿业有限责任公司 Q322 金矿脉

矿山地质环境保护与土地复垦方案

潼关县潼金矿业有限责任公司

2020 年 1 月

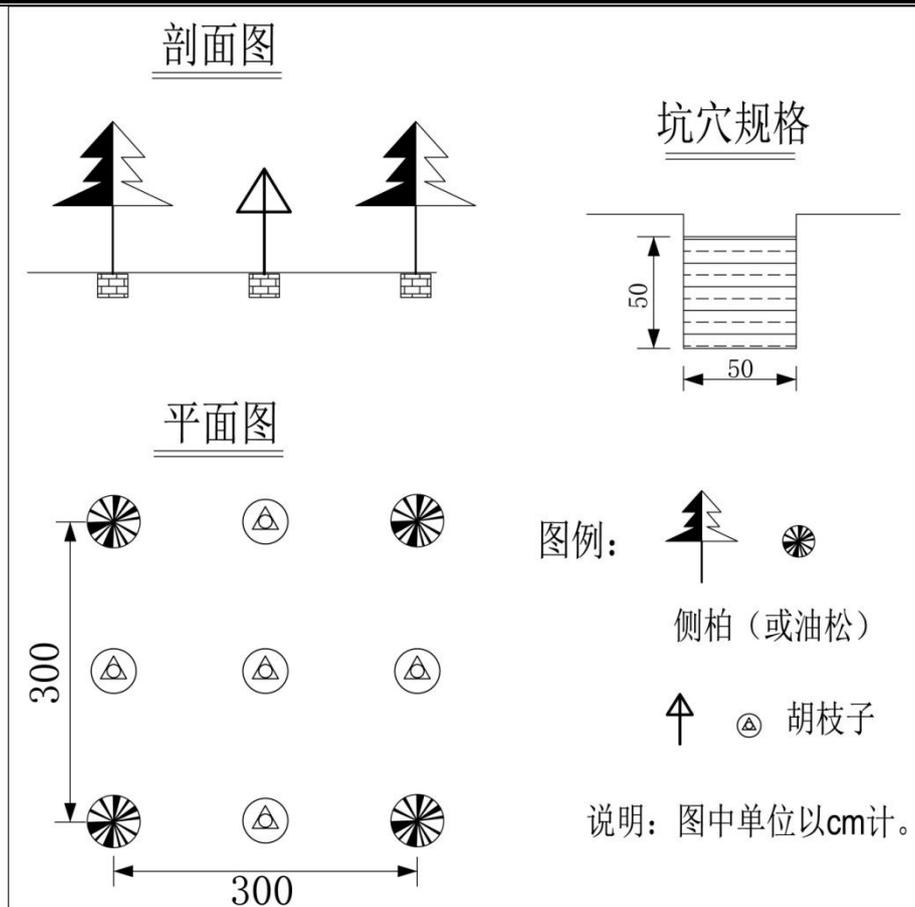
图 5-5 植被重建工程平面、剖面设计图

复垦责任区	树种	株行距 (m)	整地方式	苗木规格	定植苗量 (株/hm ²)
乔木林地	侧柏、油松	3×3	穴状整地 50×50×50cm	土球直径 20-30cm	1112
灌木林地	胡枝子	插播于乔木中间	穴状整地 30×30×30cm	土球直径 20cm	3332
草地	紫花苜蓿	带状撒播	播深 2-3cm	一级种	80 (kg/hm ²)

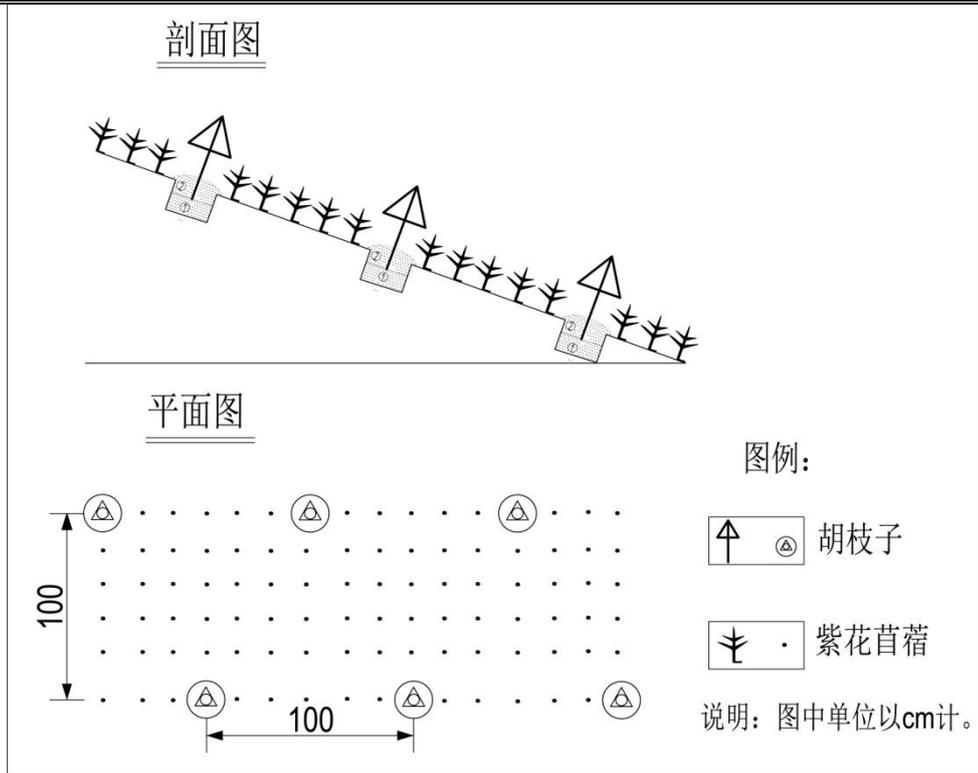
图 5-6 废渣堆坡面复垦工程设计图

复垦责任区	树种	株行距 (m)	整地方式	苗木规格	定植苗量 (株/hm ²)
灌木林地	胡枝子	1×1	穴状整地 30×30×30cm	土球直径 20cm	10000
草地	紫花苜蓿	带状撒播	播深 2-3cm	一级种	80 (kg/hm ²)

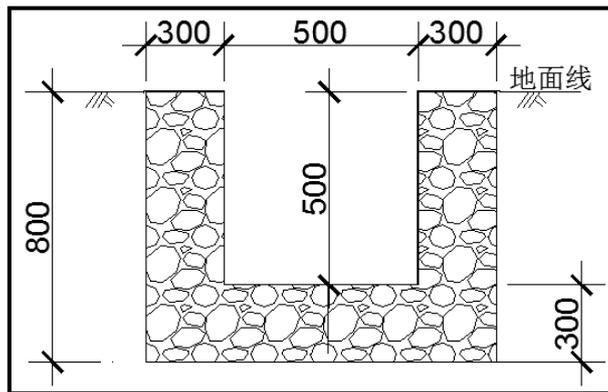
图 5-7 截排水渠设计图

在临山体斜坡一侧布置截水渠，将山体斜坡上的雨季汇水进行截流，并根据地形布置排水沟，将场地范围内的汇水和山坡汇水一同疏导至场外排洪渠。截排水沟设计过水断面为 $0.5 \times 0.5 \text{m}^2$ ，截排水渠体采用M7.5浆砌块石砌筑，渠壁、渠底厚0.3m，截排水沟结构见图 5-5，截排水渠总计长约500m。

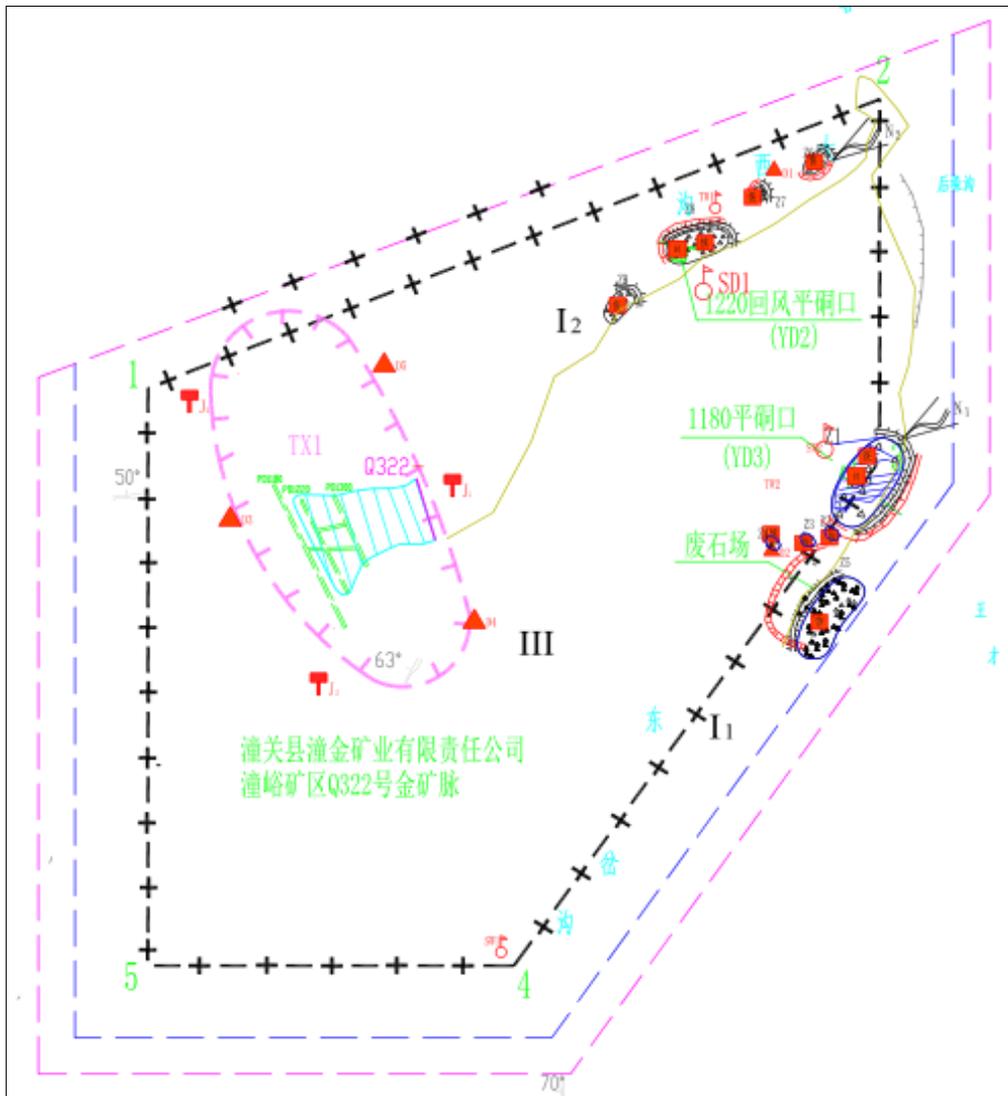
图 5-8 矿山地质环境监测点部署图

矿山开采将引发泥石流灾害和采空区地面塌陷地质灾害,不仅对采矿工程造成威胁,还将对水土环境、地形地貌景观等产生影响。因而,矿山地质环境监测包括地质灾害监测、水土环境与地形地貌景观的监测(见图 5-8 矿山地质环境监测点部署图)。监测工作由矿山企业负责并组织实施,并成立专职机构,加强对本方案实施的组织管理和行政管理,矿产资源管理部门负责监督管理。
