潼关县兴地矿业开发有限责任公司
善车峪 Q185 号矿脉
矿山地质环境保护与土地复垦方案

编制单位：机械工业勘察设计研究院有限公司

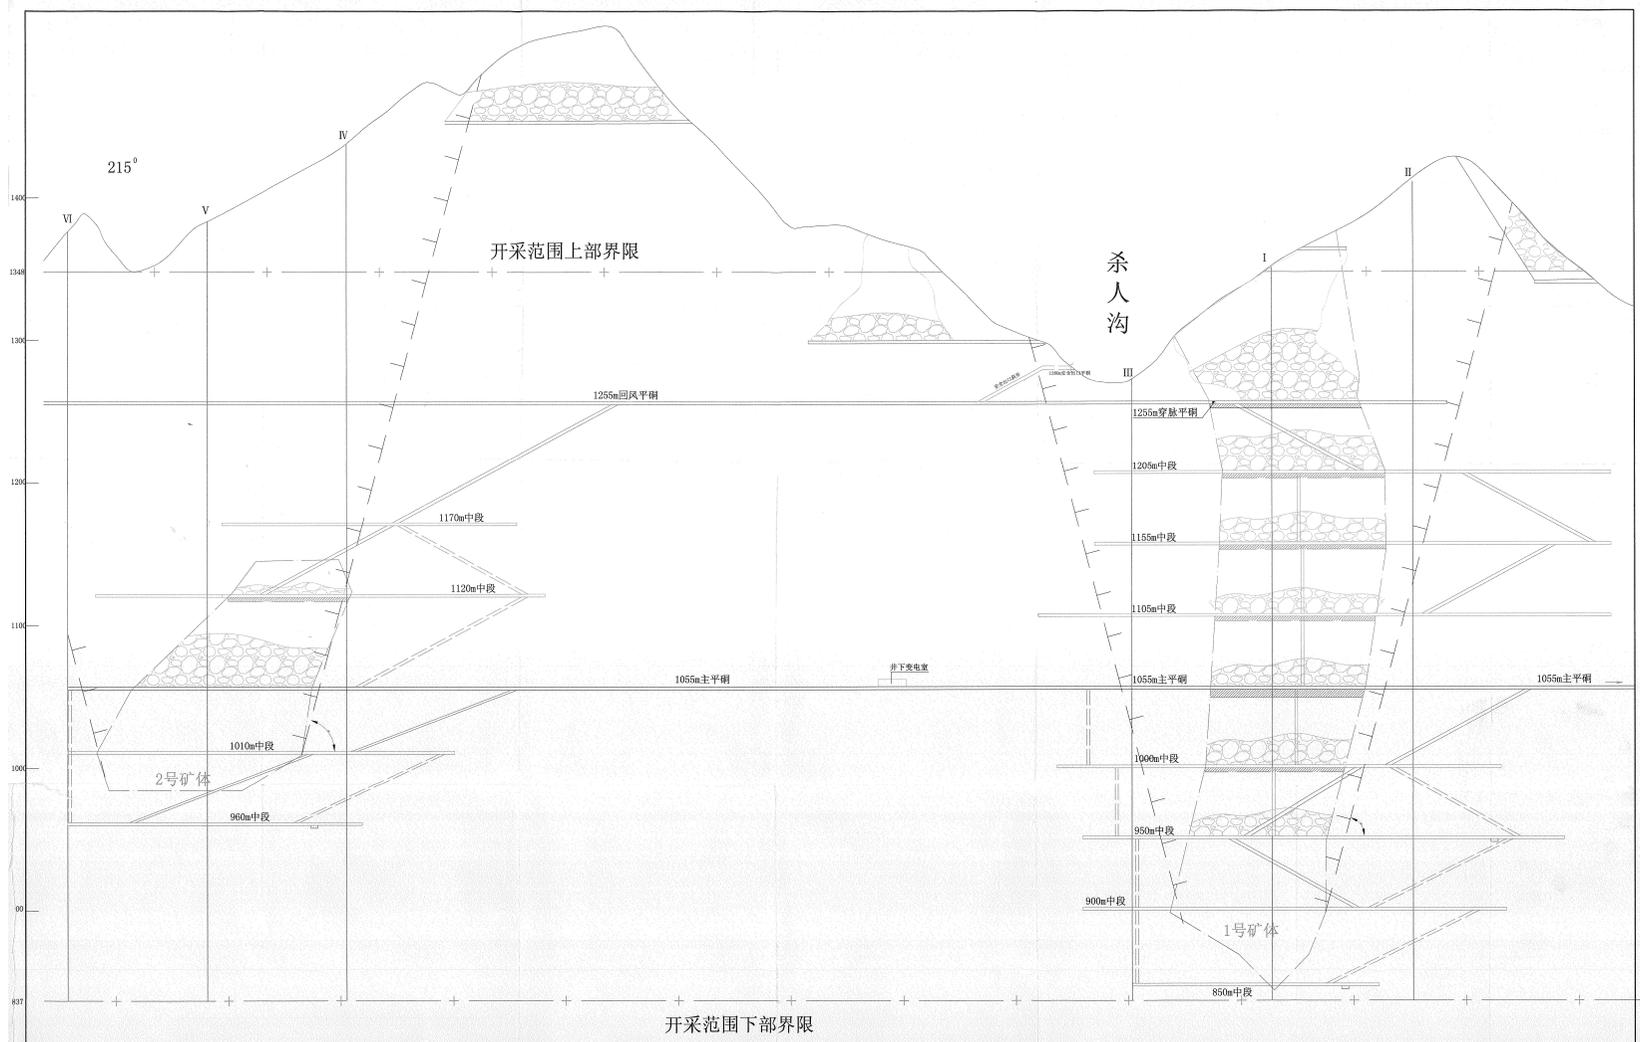
图 1-3 开拓系统纵剖面图

各中段矿石采用人力推运无轨矿车运至盲斜井下部车场，经盲斜井提升至主运输平硐，在采用机动车牵引运出坑外，卸入地表矿仓。各中段产出废石运输到上中段，充填采空区，废石不出地表。

井下用材料经主运输平硐用机动车运至盲斜井上部车场，经盲斜井下放至井底车场，在采用人力车推运至各中段。

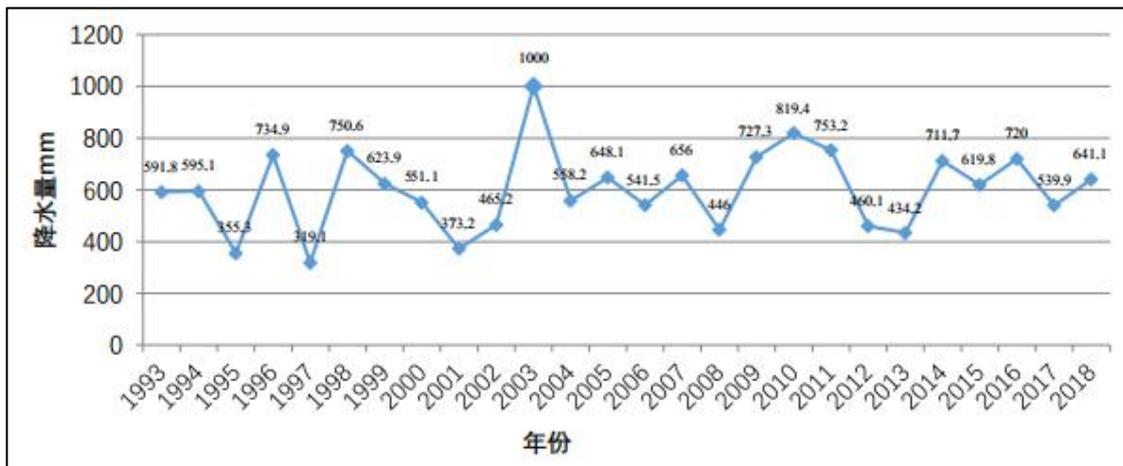
图 2-1 潼关县多年（1993~2018）降雨量曲线图

潼关县属暖温带大陆性雨热同季的季风性半湿润、半干旱气候，且有温差大、蒸发强等特点。潼关县多年降水量 600.48mm(1993~2018 年)，蒸发量 1193.6mm，降水量仅是蒸发量的 50.3%。年最大降水量 1000.0mm（2003 年），最小降水量 319.1mm(1997 年)，见图 2-1。冬季（12、1、2 月）干旱少雨，降水 21.6~25.0mm；夏季（7、8、9 月）湿润多雨，降水 225.6~390.8mm。从图 2-2 可以看出，区内年降水量多集中在 7、8、9 三月。潼关县日最大降水量 113.4mm（1998 年 7 月 24 日），日最大降雨量在 100mm 以上为十年一遇。日降雨量在 50mm 以上平均两年一遇。最大降水量出现在 7、8、9 三个月的年份占 76.19%。

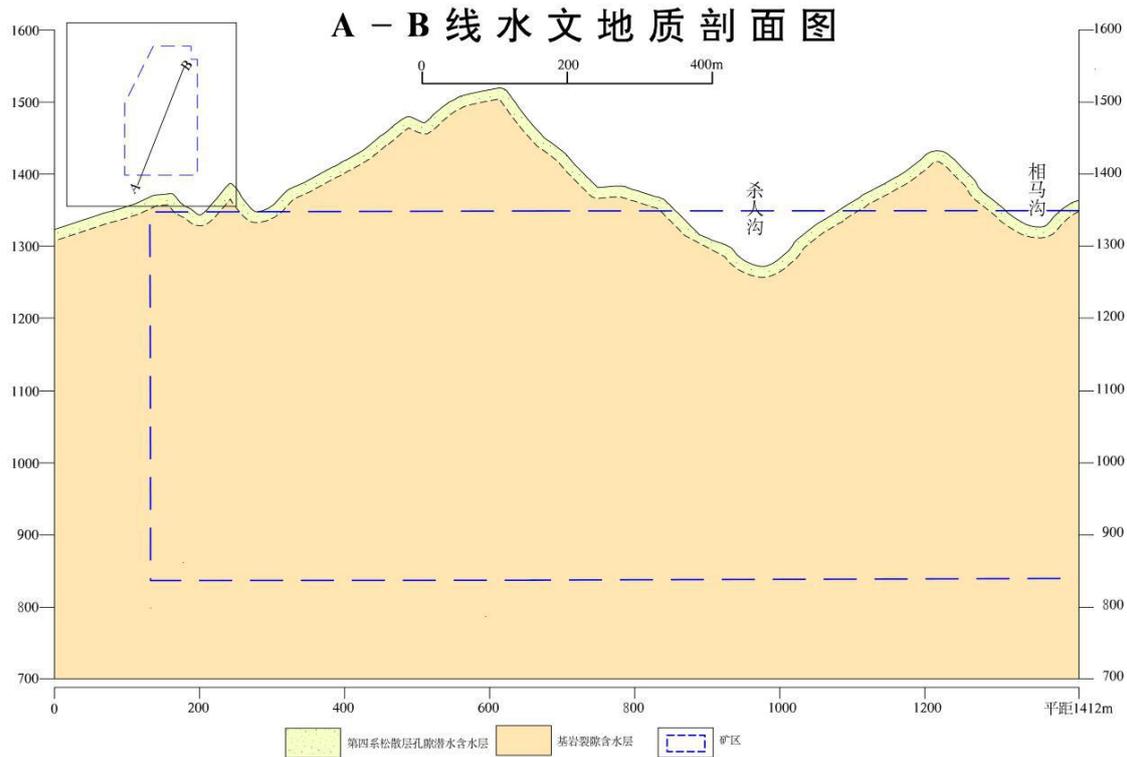
图 2-6 矿区水文地质剖面图

大气降水是本区基岩裂隙水的唯一补给来源，而矿区地形陡峻，地表径流条件好，大部分以地表水形式直接流走，所以裂隙含水较弱。且矿脉及其围岩裂隙发育极不规律，均未构成连续的导水裂隙。

据矿山采矿巷道多年实测，最大涌水量为 $3.0\text{m}^3/\text{d}$ ，最小涌水量为 $0.1\text{m}^3/\text{d}$ ，涌水主要来自裂隙水。因此，矿区水文地质条件属简单类型。

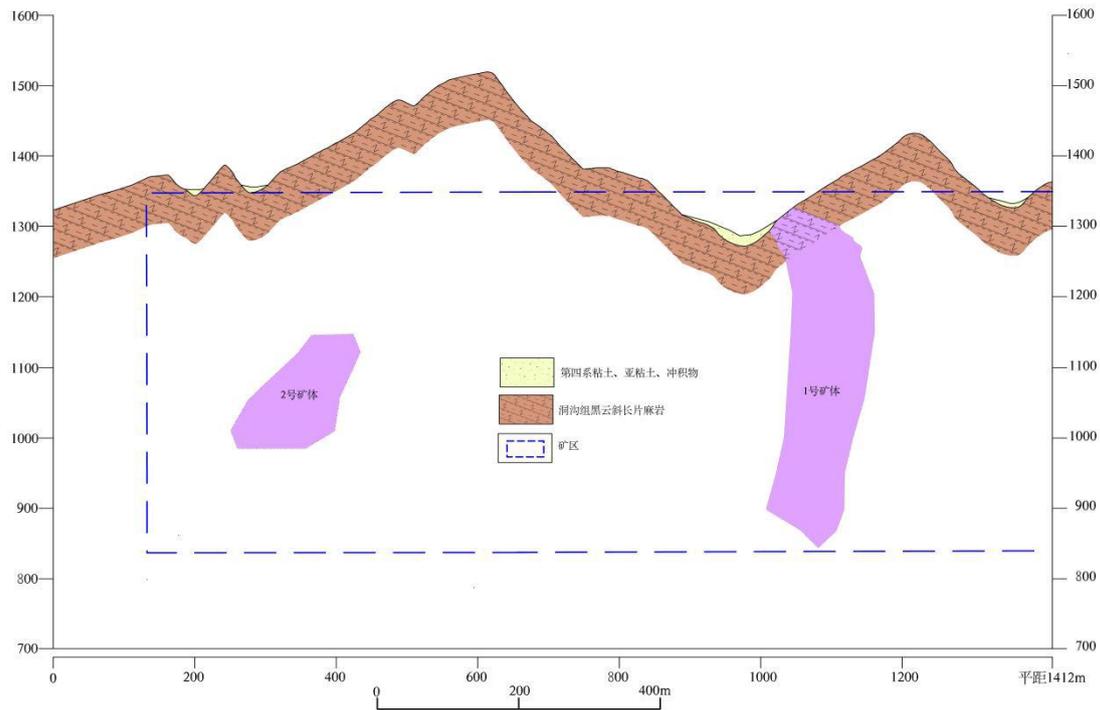
图 2-7 矿体剖面图

以上两个矿体的伴生有益元素均为银、铜、铅、锌、硫，其品位分别为 7.39-16.1 克 / 吨、0.23-0.49%、0.38-3.53%、0.33-1.53%、2.23-4.12%，平均品位分别为 10.67

克/吨、0.37%、2.06%、0.78%、3.32%。

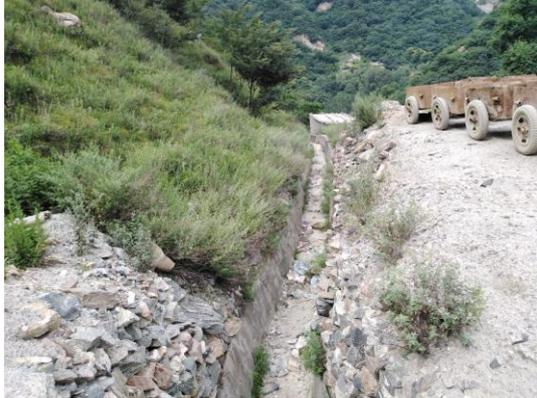
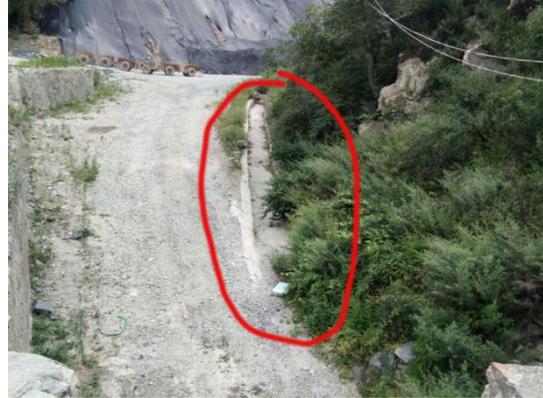
照片 2-9 Z1 废石场排水渠（镜向南） 照片 2-10 Z1 废石场排水渠（镜向北）

依据本次野外调查结果，矿山投资约 16 万元在 Z1 废石场修建了排水渠（见照片 2-9，2-10），排水渠已修建完毕。但原方案设计的其它地质灾害防治工程均未实施，所以剩余工程量将全部纳入本次方案中。

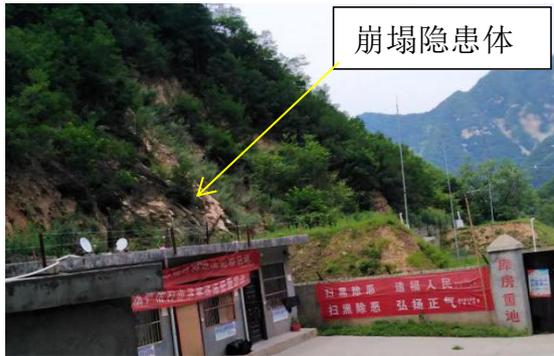
照片 3-1 B1 崩塌隐患（镜向西北）

该崩塌由修建炸药库形成，崩塌隐患处切坡高约 3~9m，倾向约 96°，坡度约 49°~65°；切坡坡顶为 0.5~2.6m 厚残、坡积物和岩石风化层，底部为新鲜基岩，坡体经过多年地质和生物作用后已生长出茅草及小灌木（见照片 3-1）。边坡底部岩石为太华群洞沟组片麻岩，地层产状 209°∠48°，岩石中发育 2 组节理。J1 节理产状 285°∠60°，节理间距 0.12~0.35m，节理面平直光滑，节理裂隙间无其它物质填充；J2 节理产状 102°∠46°，节理面平直光滑，节理裂隙间无其它物质填充。边坡被多组结构面切割形成大小不等的分离体，其中 J2 节理面倾向与边坡倾向近似一致，边坡岩石在自重和强降雨等外力作用下可能沿着 J2 结构面脱落，发生崩塌地质灾害。

崩塌隐患体最高约 9m，长约 5~8m，厚度约 2m，体积约 126m³，规模为小型。崩塌隐患直接威胁炸药库工作人员生命财产安全，威胁人数≤10 人，危害程

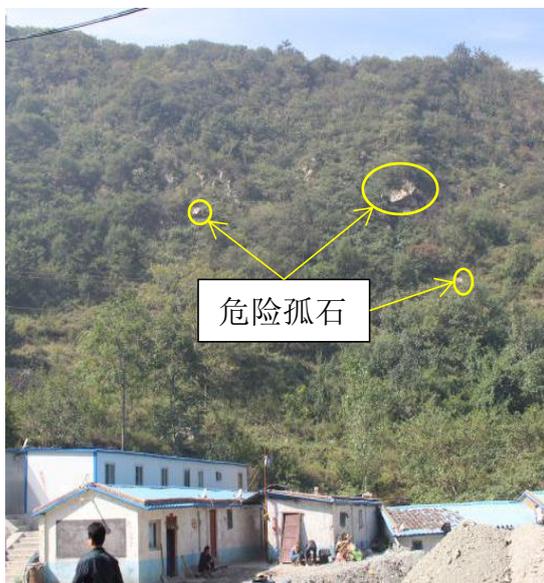
照片 3-2 B2 崩塌隐患（镜向西北）

B2 崩塌隐患位于 G1 工业广场西北坡，边坡内植被茂密，但有巨大的块石危立在斜坡的中部，巨石最大约 10m，小的也有 1m 左右，皆呈尖锐棱角状，分布长度约 40m，威胁山脚下工棚及厂区工作人员生命财产安全。威胁人数大于 10 人，小于 100 人，危害程度中等，危险性中等。

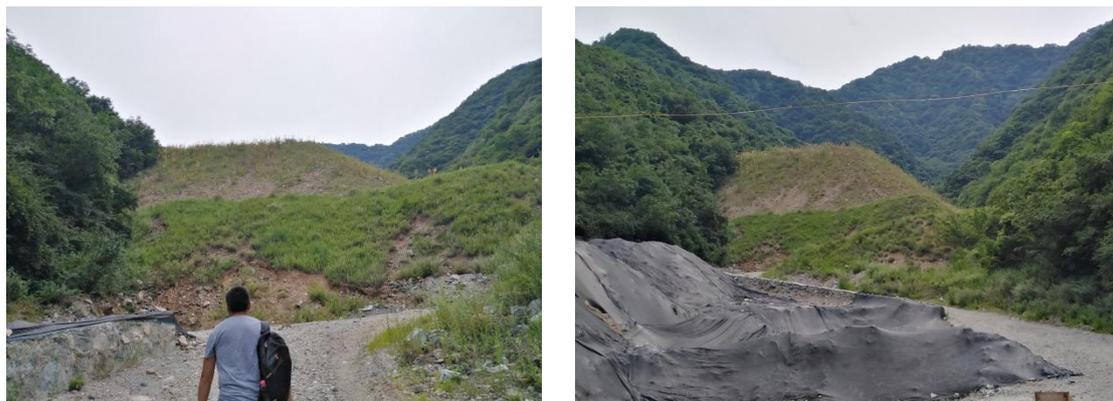
照片 3-3 H1 滑坡隐患（弃渣）（镜向北）

Z1 废石场经过多年弃渣活动，在废石场的西侧沟谷成不规则多边形弃渣堆，北东-南西最长约 110m，北西-南东最宽约 45m，最高约 20m。弃渣体主要为废石，前缘宽约 45m，高约 20m，坡度约 56°，边坡稳定性较差，在自重和强降雨等作用下可能发生滑坡，规模约 11250m³，属小型滑坡。

滑坡直接威胁 Z1 废石场运输车辆和厂区工作人员生命财产安全，威胁人数 ≥10 人，危害程度中等，危险性中等。

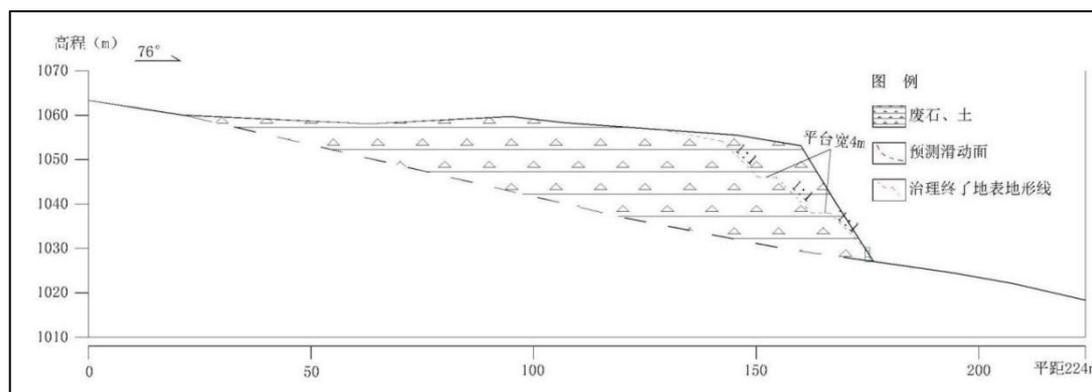
图 5-2 滑坡隐患治理工程设计剖面图

对 Z1 弃渣堆进行削坡降低台阶，削坡后台阶高度 8m，平台宽度 4m，外侧坡比 1:1，见图 5-2。

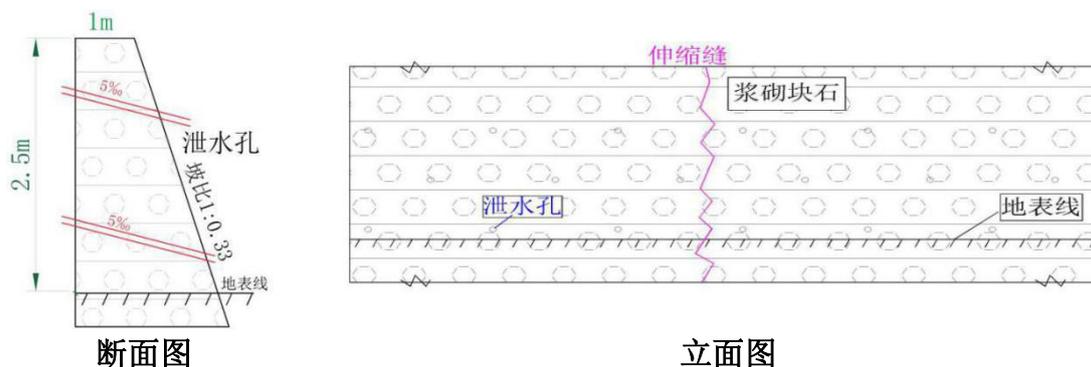
图 5-3 挡墙结构图

2) 在坡脚修筑长 40m 的挡墙，挡墙顶宽 1m，高 2.0m，外侧坡比 1:0.33。挡墙结构采用浆砌块石结构，块石强度不低于 M10。挡墙底部基础深入基岩 0.5m，离地表 30cm 处每隔 2m 设置φ110 泄水孔，呈梅花形布置，每隔 15m 设置 1 条伸缩缝，挡墙结构见图 5-3。

主要工程量：削方量约 1585m³；挡墙开挖沟槽工程量 74m³；浆砌块石工程量 180m³；φ110mmPVC 管 12m；警示牌 1 块。

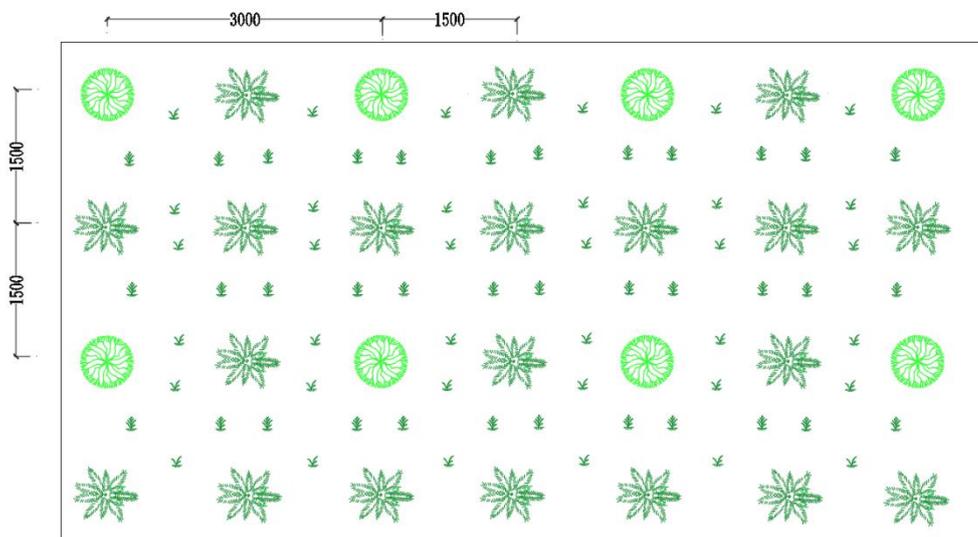
图 5-2 植被重建工程平面图（乔灌草结合）

树种配置	性状	种植方式	整地方式	株距/m	行距/m	密度(株/hm ² 、kg/hm ²)
刺槐	落叶乔木	植苗	穴状整地	3.0	3.0	1100
紫穗槐	灌木	植苗	穴状整地	1.5	1.5	4400
紫花苜蓿	草本	撒播	全面整地	—	—	20

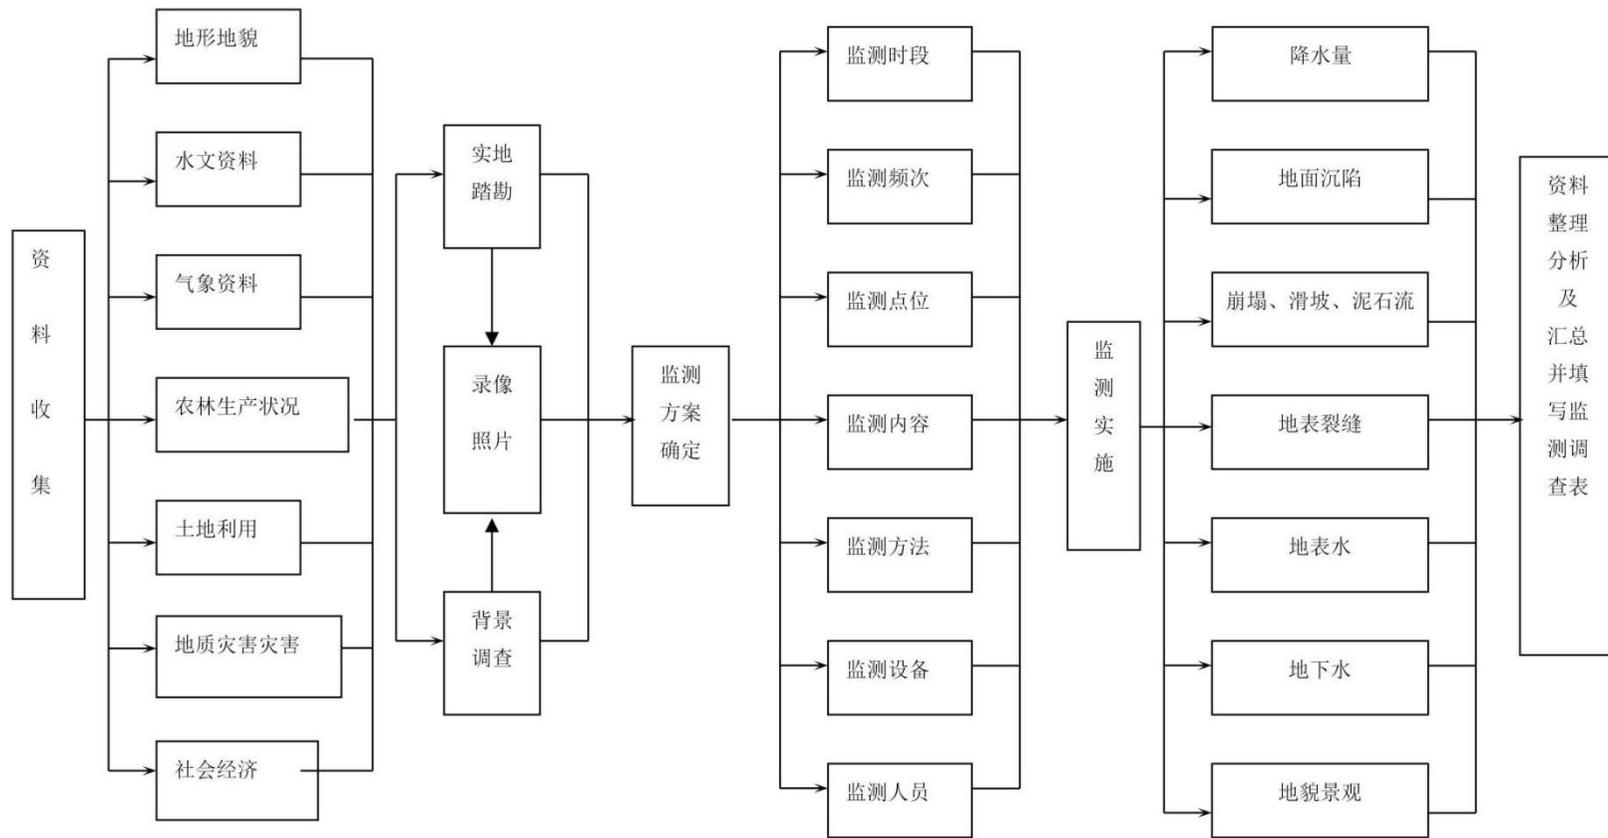
图 5-10 矿山地质环境监测技术路线图

本方案矿山地质环境监测范围即为方案评估范围，监测技术路线见图5-10。

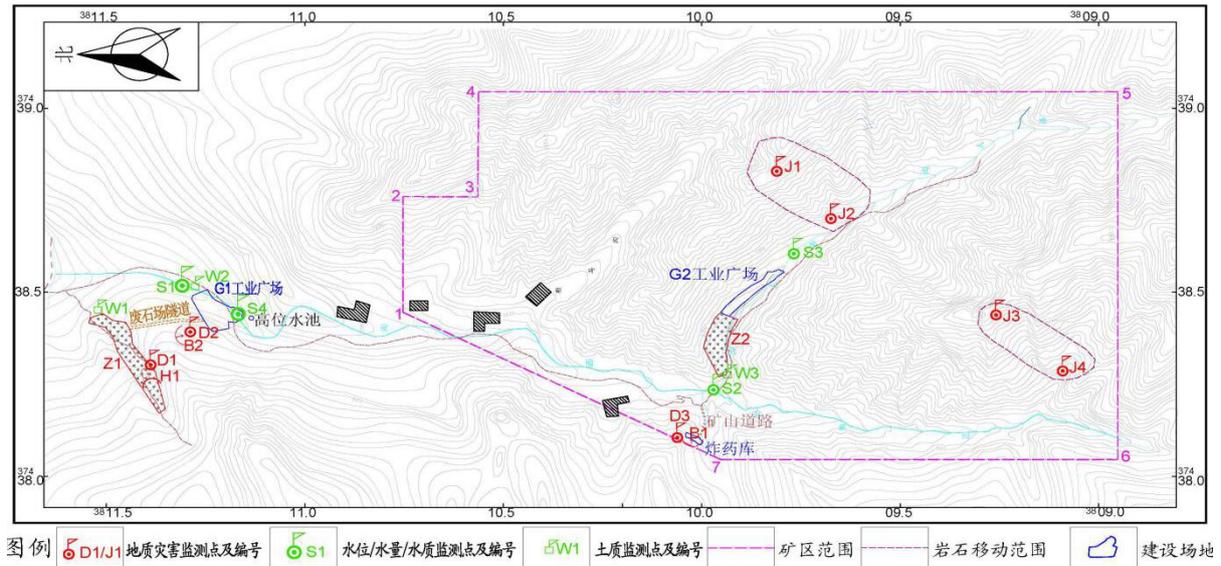
图 5-14 矿山地质环境监测点分布图

现状崩塌隐患、滑坡隐患、现状及后期采空区共布设监测点 7 处，监测点分布见图 5-14。
